SITUACIÓN DEFICIENCIAS DETERMINADAS      PREVIO       DURANTE       POSTERIOR

DEPARTAMENTO:	San Marcos	MUNICIPIO:	Malacatán
NOMBRE DEL ESTABLECIMIENTO:	EORM	DIRECCIÓN DEL ESTABLECIMIENTO:	Caserío Santa Ana
CÓDIGO DEL ESTABLECIMIENTO:	12-15-0691-43	FECHA:	20/05/2024

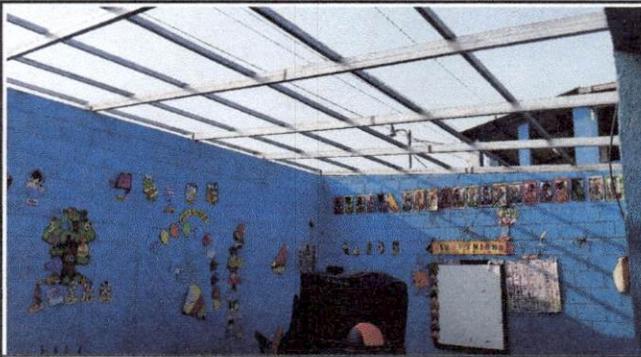
Foto 1: Techo de aula de preprimaria en proceso de cambio

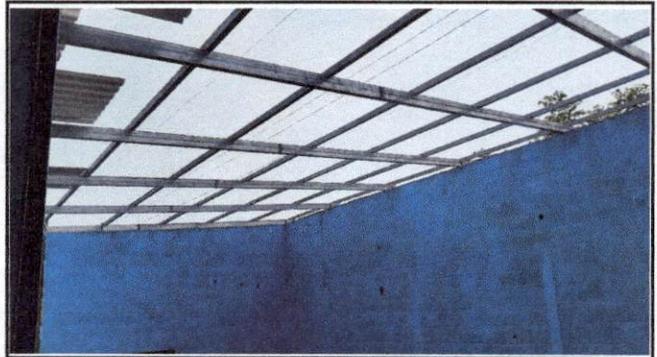
Foto 2: Techo de aula de primero B ya con estructura de metal

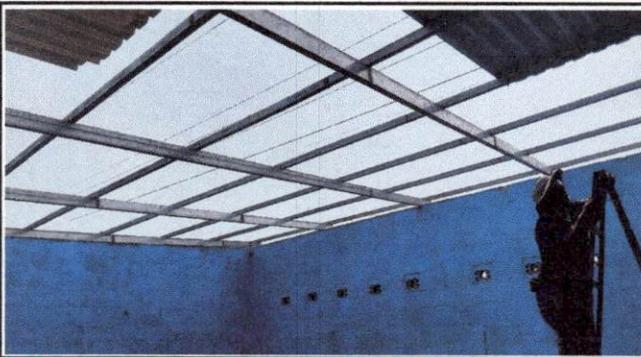
Foto 3: Techo de aula de primero C durante el cambio del mismo

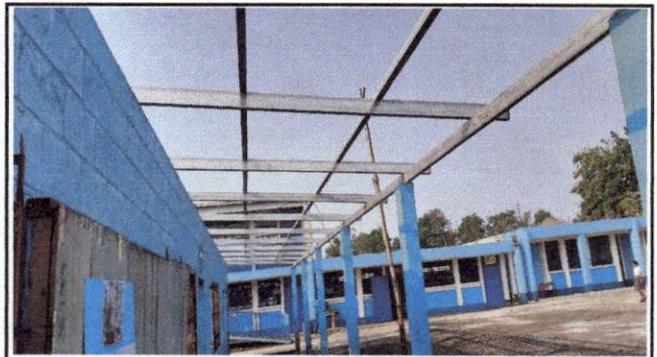
Foto 4: Cambio de estructura de madera por metal del corredor de aulas.

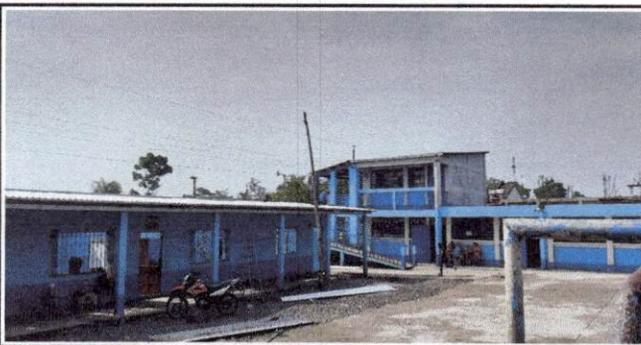
Foto 5: Panorámica de cambio de techo de las 3 aulas

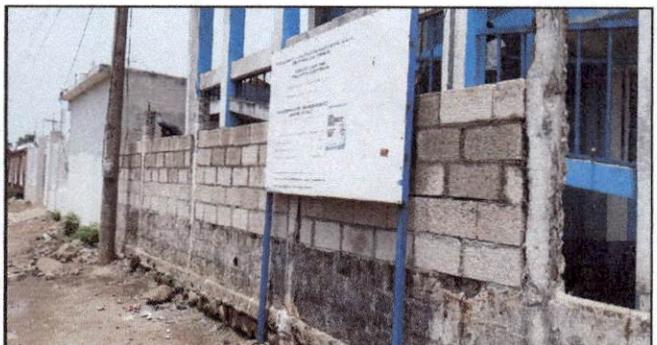
Foto 6: En proceso de reparación del muro perimetral
