SITUACIÓN DEFICIENCIAS DETERMINADAS

DEPARTAMENTO:	SAN MARCOS	MUNICIPIO:	MALACATÁN
NOMBRE DEL ESTABLECIMIENTO:	ESCUELA OFICIAL RURAL MIXTA	DIRECCIÓN DEL ESTABLECIMIENTO:	CASERIO EL ROSARIO
CÓDIGO DEL ESTABLECIMIENTO:	12-12-0693-43	FECHA:	24/06/2024

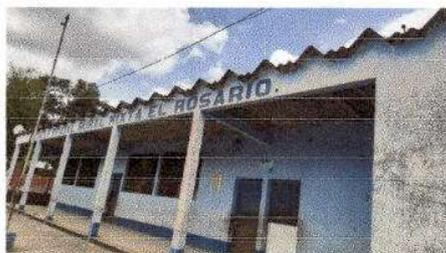
FOTO 1: SUSTITUCION DE LAMINA POR LAMINA TROQUELADA ALUZINC CALIBRE 26

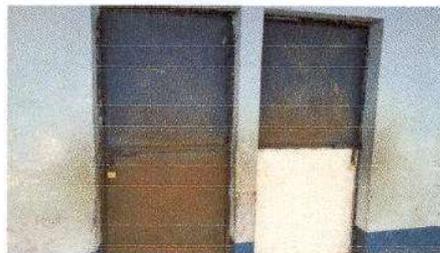
FOTO 2: MANTENIMIENTO A ESTRUCTURA (LIJADO, CAMBIO DE TUBO, CEPILLADO, SUJECION, APLICACIÓN DE PINTURA) EN AULAS

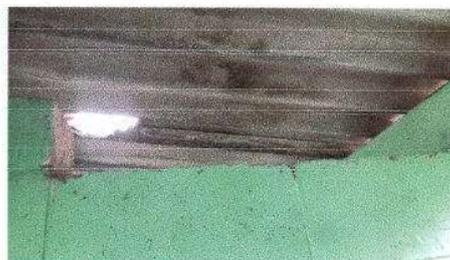
FOTO 4: SUSTITUCION DE LAMINA POR LAMINA TROQUELADA ALUZINC CALIBRE 26 (EN BAÑOS)

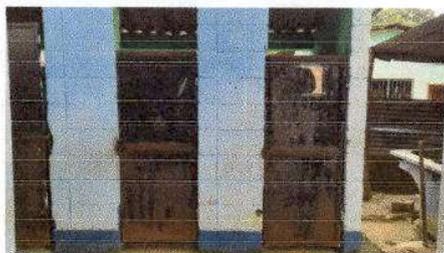
FOTO 5: SUSTITUCION DE PUERTA EN SERVICIO SANITARIO
