SITUACIÓN DEFICIENCIAS DETERMINADAS

DEPARTAMENTO:	SAN MARCOS	MUNICIPIO:	MALACATAN
NOMBRE DEL ESTABLECIMIENTO:	ESCUELA OFICIAL RURAL MIXTA	DIRECCIÓN DEL ESTABLECIMIENTO:	CASERIO EL ROSARIO
CÓDIGO DEL ESTABLECIMIENTO:	12-12-0693-43	FECHA:	15/08/2024

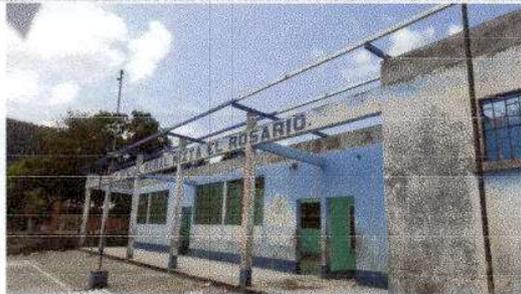
FOTO 1: SUSTITUCION DE LAMINA POR LAMINA TROQUELADA ALUZINC CALIBRE 26

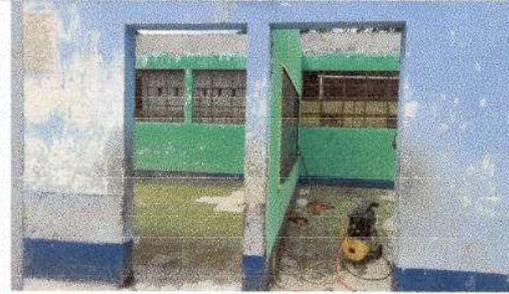
FOTO 2: MANTENIMIENTO A ESTRUCTURA (LIJADO, CAMBIO DE TUBO, CEPILLADO, SUJECION, APLICACIÓN DE PINTURA) EN AULAS

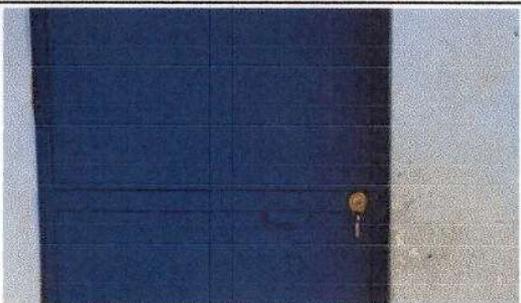
FOTO 3: SUSTITUCION DE CHAPA.

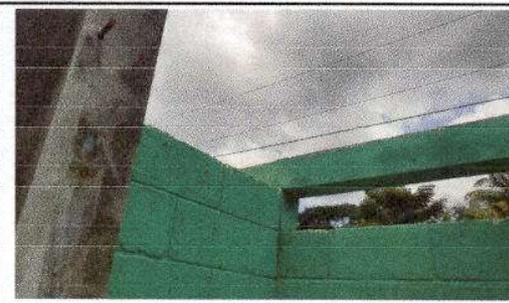
FOTO 4: SUSTITUCION DE LAMINA POR LAMINA TROQUELADA ALUZINC CALIBRE 26 (EN BAÑOS)

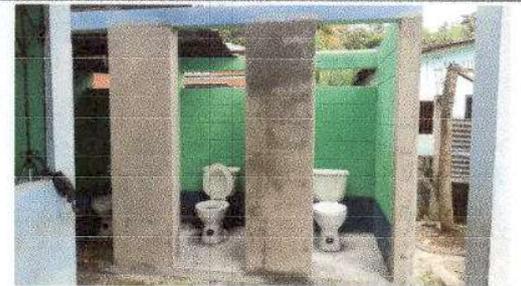
FOTO 5: SUSTITUCION DE PUERTA EN SERVICIO SANITARIO

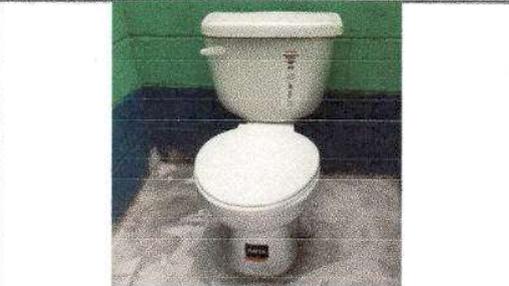
FOTO 6: SUSTITUCION DE INODORO.
