**REGISTRO FOTOGRÁFICO
PROGRAMA DE MANTENIMIENTO DE EDIFICIOS ESCOLARES PÚBLICOS**

PRA-FOR-123
Versión 1

DEPARTAMENTO:	San Marcos	MUNICIPIO:	Malacatán
NOMBRE DEL ESTABLECIMIENTO:	EORM	DIRECCIÓN DEL ESTABLECIMIENTO:	Caserío Once de Julio, Malacatán
CÓDIGO DEL ESTABLECIMIENTO:	12-15-1098-43	FECHA:	5/06/2024

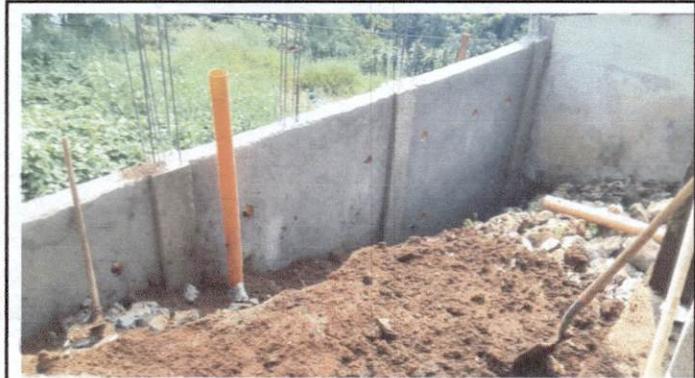
Foto 1. derrumbe del muro de contención de la cocina, ya se está reparando el muro de contención y encima se hará muro perimetral de block y piso de torta de concreto, se sustituirá estructura de soporte y láminas.

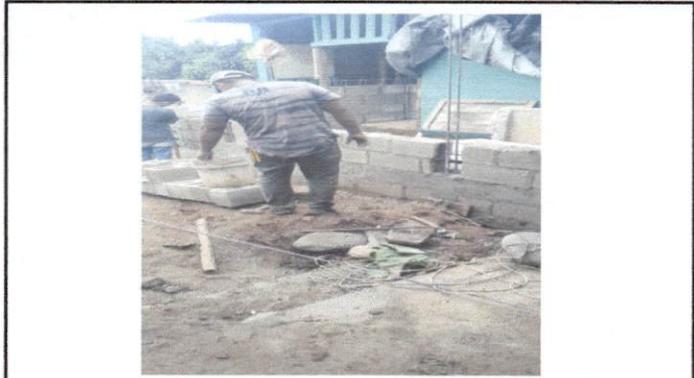
Foto 2. aula que le falta muro perimetral de block, porque el perímetro de madera ya se pudrió...ya se está levantando el muro perimetral de block y luego se le pondrá soporte de metal y lámina de aluzinc.

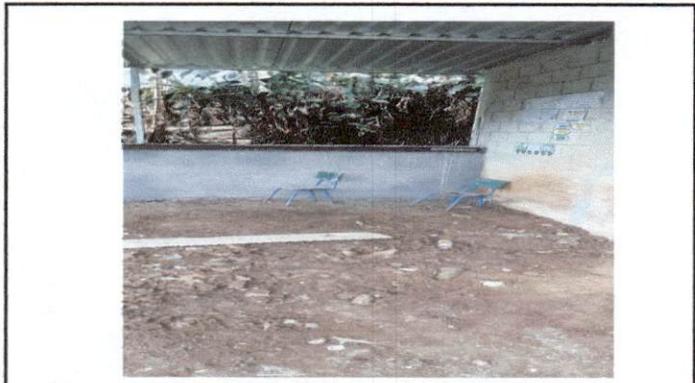
Foto 3. aula que le falta muro perimetral de block y sustitución de piso y lámina...ya se hizo el muro perimetral de block y sustituyó soporte de madera por metal y se colocó lámina de aluzinc, solo falta el piso de concreto
