DEPARTAMENTO:	San Marcos	MUNICIPIO:	Malacatán
NOMBRE DEL ESTABLECIMIENTO:	EORM	DIRECCIÓN DEL ESTABLECIMIENTO:	Aldea Nicá
CÓDIGO DEL ESTABLECIMIENTO:	12-15-4227-43	FECHA:	12/06/2024

REGISTRO FOTOGRÁFICO

PROGRAMA DE MANTENIMIENTO DE EDIFICIOS ESCOLARES PÚBLICOS

Ministerio de Educación
Guatemala

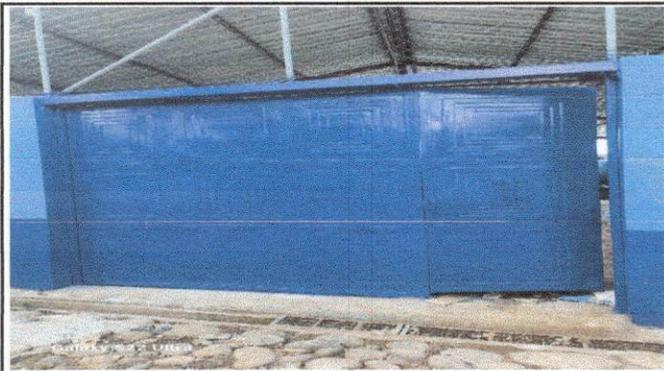
Foto 1: Aquí podemos observar como quedo el porton principal de la escuela en la parte del frente.

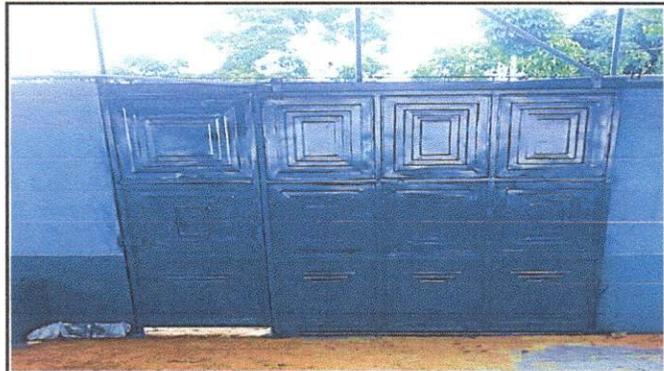
Foto 2: Aquí podemos observar como se ve el porton despues de la reparación por la parte de atrás. Habra mas seguridad para nuestros estudiantes y para el resguardo del mobiliario del establecimiento.

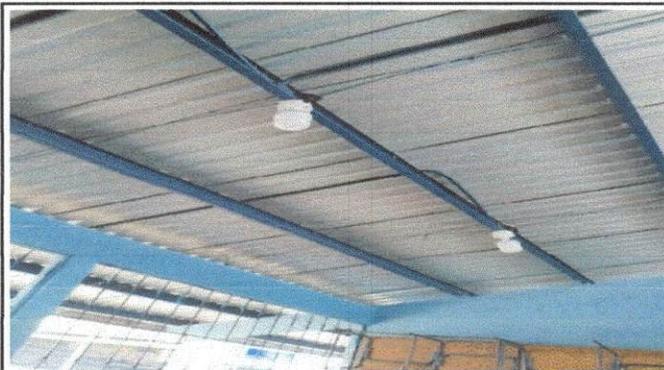
Foto 3: Aquí podemos observar ya el trabajo frinalizado de la reparación del cableado electrico y la colocación de nuevas lamparas para la iluminación del establecimiento.

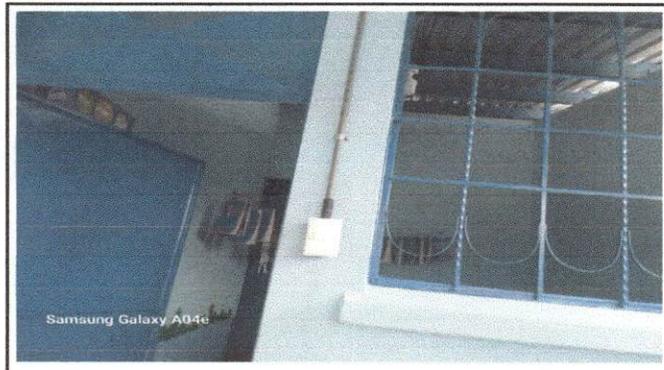
Foto 4: se puede apreciar la reparación del cableado electrico y como quedo bien ordenado y debidamente cubierto para evitar accidentes con los estudiantes.

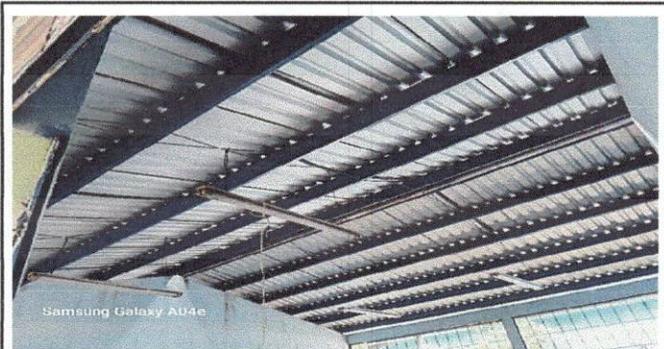
Foto 5: Podemos ver aquí como quedo el techo ya cambiado todo bien instalado para evitar filtraciones de agua.

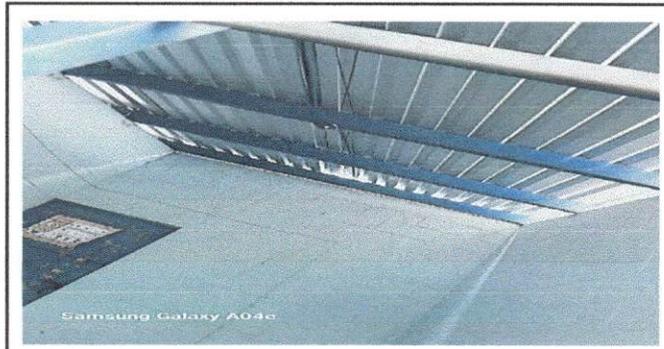
Foto 6: Ya el techado en las aulas a culminado se puede apreciar que todo quedo bien instalado. Los estudiantes no sufriran en el tiempo de lluvia.

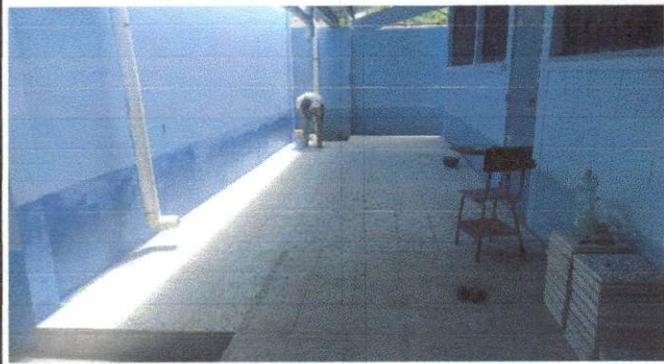
Foto7: Aquí se puede apreciar que la instalación del piso granito a quedado terminada.

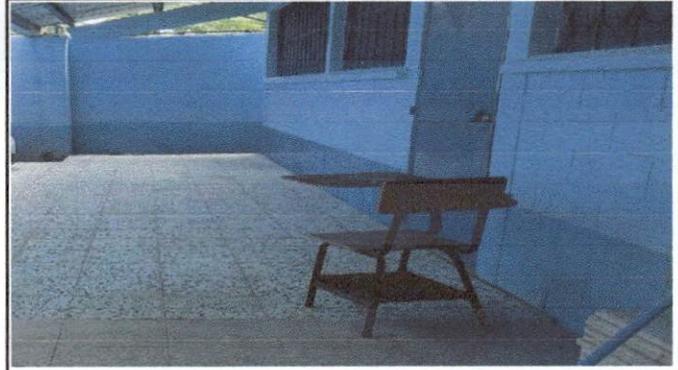
Foto 8: La parte del piso quedo ya lista para ser utilizado.

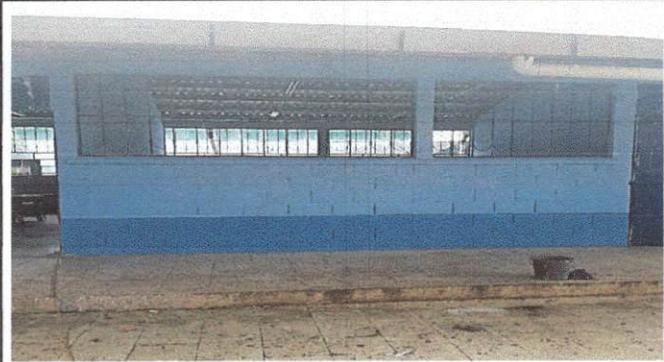
Foto 9: El trabajo de pintura en las paredes del establecimiento a concluido podemos apreciar como quedo la presentación de las aulas.

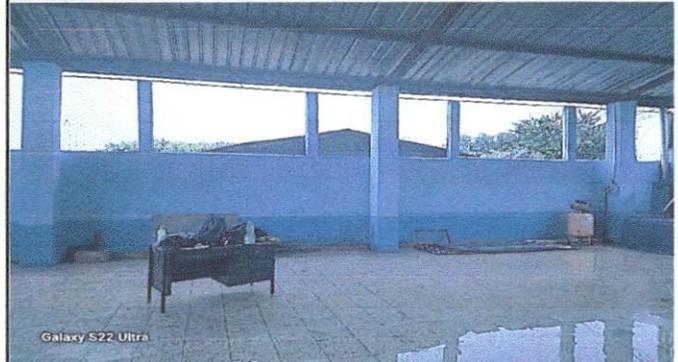
Foto 10: Despues del trabajo de pintura todas las areas se ven de una manera mas agradable. Habra un mejor ambiente de estudio para los alumnos del establecimiento.

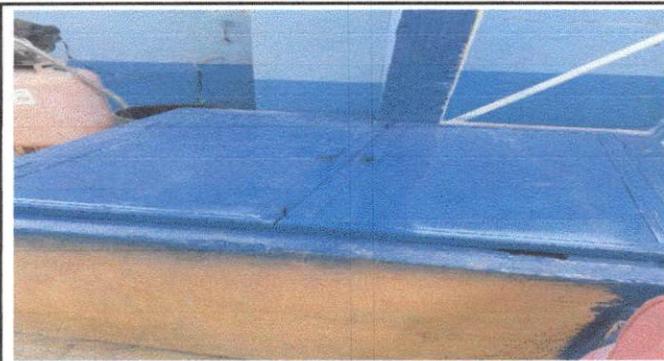
Foto 11: La tapadera del pozo ya esta restaurada se ve como nueva.

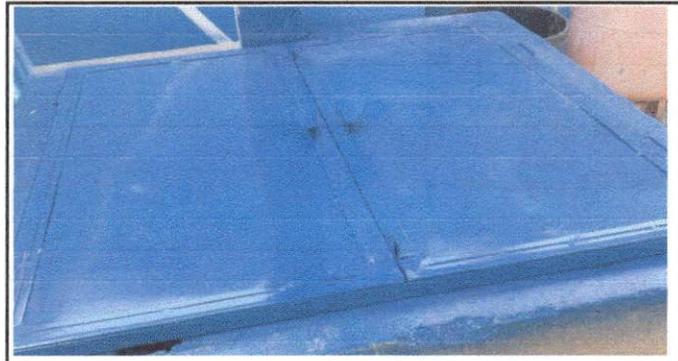
Foto 12: Aquí podemos ver que ya no habra peligro para los estudiantes ya que la tapadera del pozo a sido restaurada.
