SITUACIÓN DEFICIENCIAS DETERMINADAS: PREVIO DURANTE POSTERIOR

DEPARTAMENTO:	SAN MARCOS	MUNICIPIO:	MALACATÁN
NOMBRE DEL ESTABLECIMIENTO:	ESCUELA OFICIAL RURAL MIXTA	DIRECCIÓN DEL ESTABLECIMIENTO:	CASERIO LUIS EVELIO
CÓDIGO DEL ESTABLECIMIENTO:	12-15-4850-43	FECHA:	6/09/2024

SITUACIÓN DEFICIENCIAS DETERMINADAS:		PREVIO	<input checked="" type="checkbox"/>	DURANTE	<input type="checkbox"/>	POSTERIOR	<input type="checkbox"/>
DEPARTAMENTO:	SAN MARCOS			MUNICIPIO:	MALACATAN		
NOMBRE DEL ESTABLECIMIENTO:	ESCUELA OFICIAL RURAL MIXTA			DIRECCIÓN DEL ESTABLECIMIENTO:	CASERIO LUIS EVELIO		
CÓDIGO DEL ESTABLECIMIENTO:	12-15-4850-43			FECHA:	6/09/2024

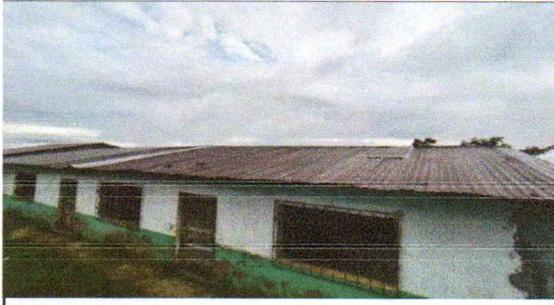
FOTO 1: Sustitución de lámina, por lámina troquelada aluzinc calibre 26

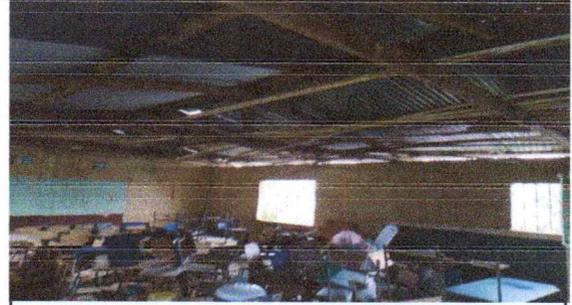
FOTO 2: Sustitución de estructura de soporte de madera, por metal

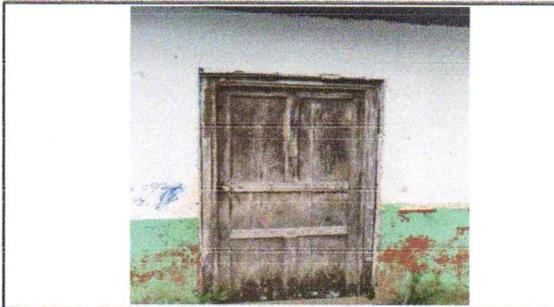
FOTO 3: Fabricación e instalación de puertas de metal en módulos

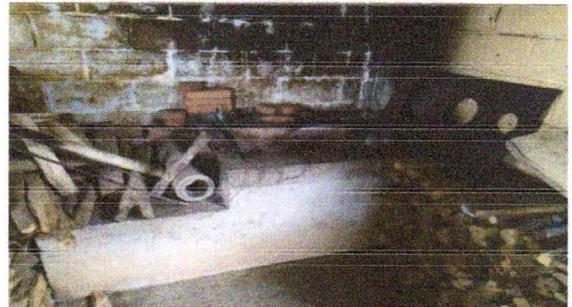
FOTO 4: Sustitución de estufa rural (completa) incluye chimenea y plancha de metal

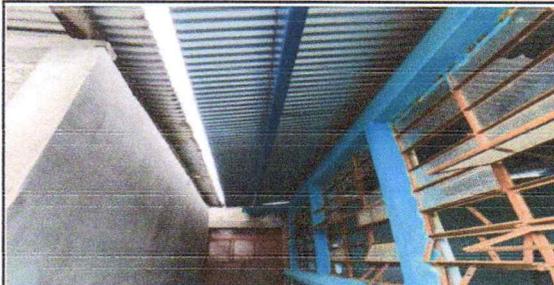
FOTO 5: Sustitución de canal de metal

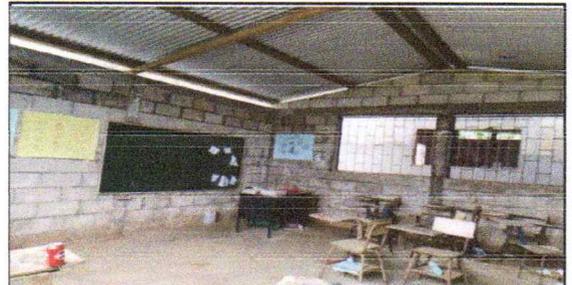
FOTO 6: Repello en muro

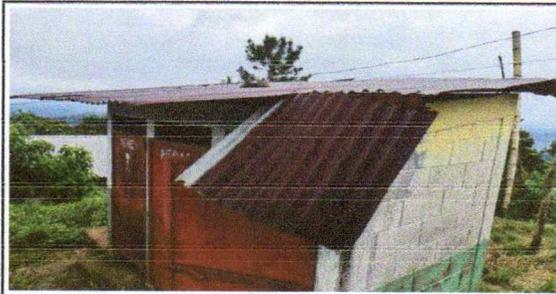
FOTO 7: Sustitución de lámina, por lamina troquelada aluzinc calibre 26

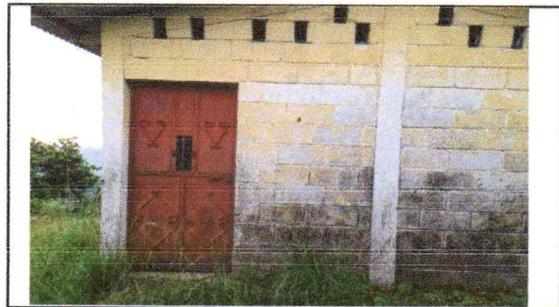
FOTO 8: Fabricación e instalación de puertas de metal en módulos

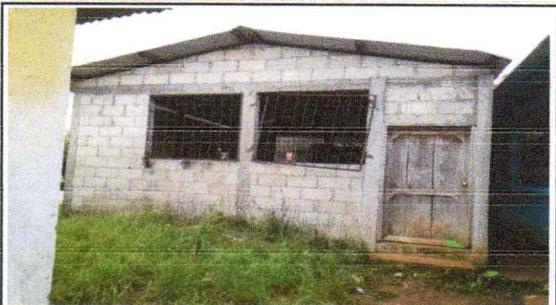
FOTO 9: BALCON EN MODULO DE AULA

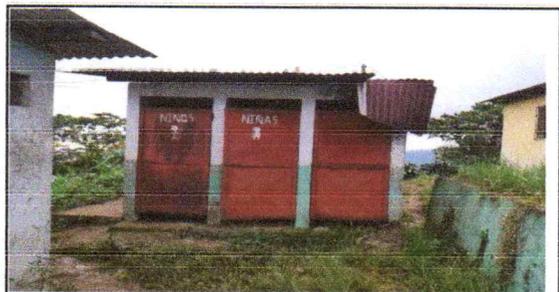
FOTO 10: MANTENIMIENTO EN PUERTA DE SANITARIO
