**REGISTRO FOTOGRÁFICO
PROGRAMA DE MANTENIMIENTO DE EDIFICIOS ESCOLARES PÚBLICOS**

Ministerio de Educación
Guatemala

| NOMBRE DEL ESTABLECIMIENTO: | ESCUELA OFICIAL RURAL MIXTA | DIRECCIÓN DEL ESTABLECIMIENTO: | CASERÍO LA GLORIA |
| CÓDIGO DEL ESTABLECIMIENTO: | 12-16-0012-43 | FECHA: | 30/09/2024 |

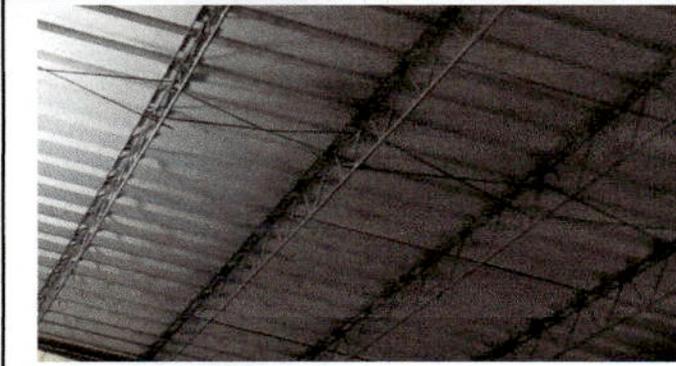
Foto1: CAMBIO DE LAMINA EN MODULO DE AULA

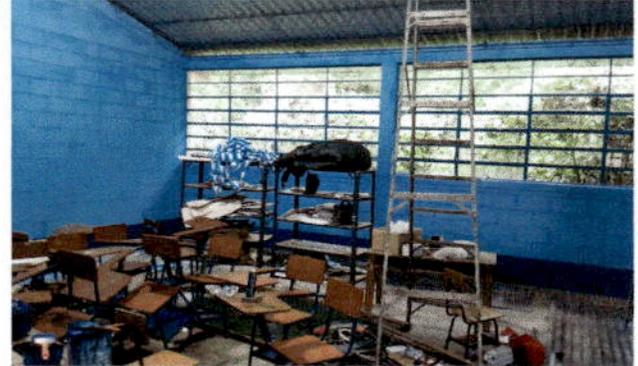
Foto 2: CAMBIO DE LAMINA EN MODULO DE AULA

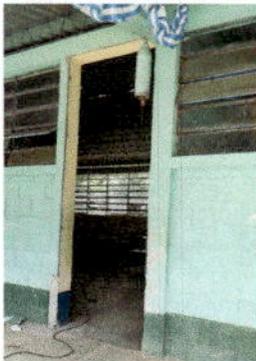
Foto 3: MANTENIMIENTO A PUERTAS DE AULAS (PINTURA, CAMBIO DE MARCOS)

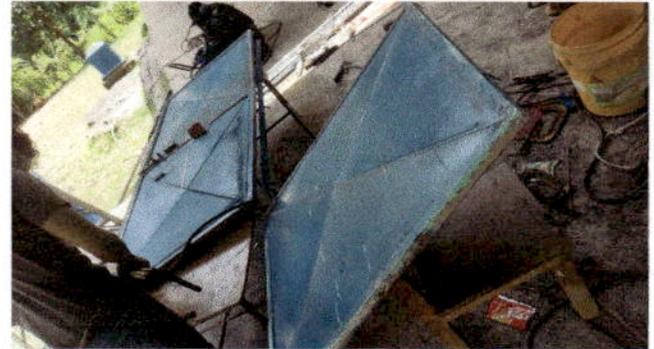
Foto 4: MANTENIMIENTO A PUERTAS DE AULAS (PINTURA, CAMBIO DE MARCOS)

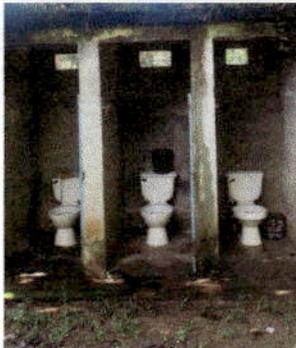
Foto 5: MANTENIMIENTO A PUERTAS Y PAREDES DE MODULO DE BAÑO (PINTURA, MARCOS, PASADORES)

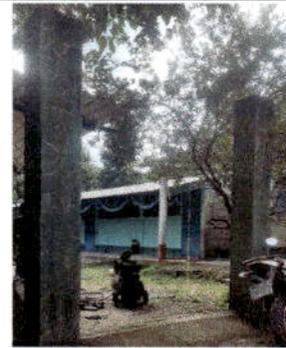
Foto 6: SUSTITUCIÓN DE PORTON DE METAL DE INGRESO

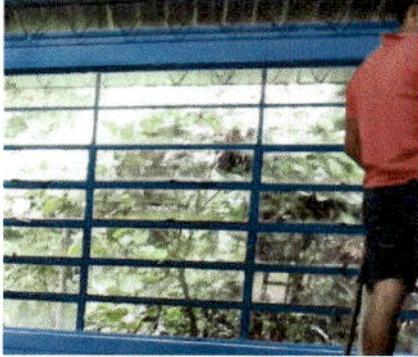
Foto 7: SUSTITUCIÓN DE VIDRIOS EN VENTANAS QUE ESTAN QUEBRADOS

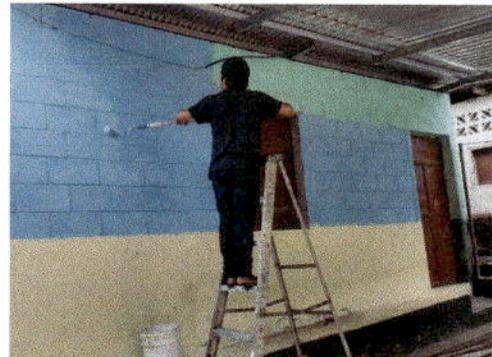
Foto 8: PINTURA EN MUROS EXTERIORES DE TODA LA ESCUELA

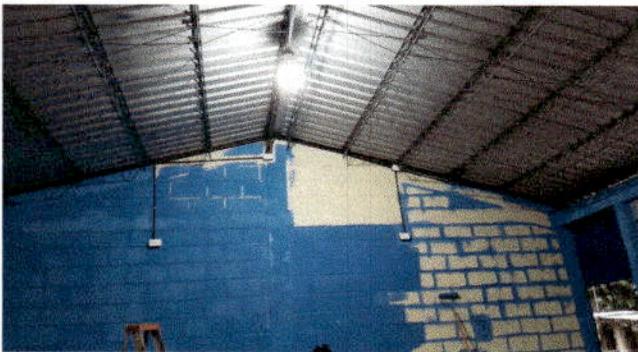
Foto 9: PINTURA DE MUROS INTERIORES DE TODA LA ESCUELA

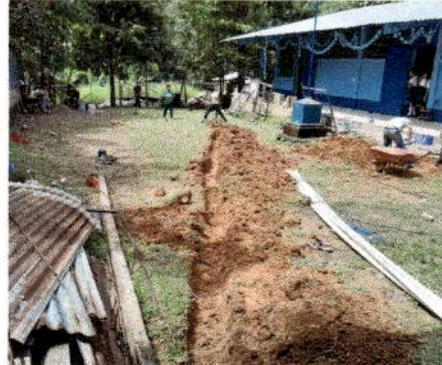
Foto 10: SUSTITUCIÓN DE LAS TASAS SANITARIAS DEL MODULO DE BAÑOS, CAMBIO DEL DEPOSITO DE AGUA, Y SUSTITUCIÓN DE TUBERÍA DE LINEA PRINCIPAL

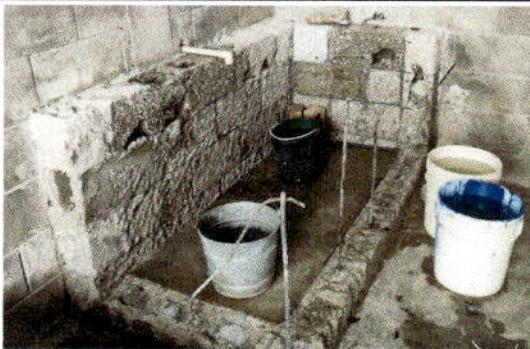
Foto 11: SUSTITUCIÓN DE PILA DE CEMENTO POR PILA DE CONCRETO REVESTIDA DE AZULEJO

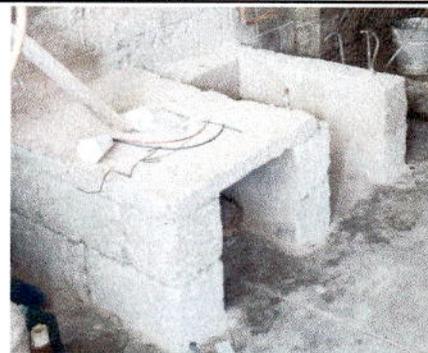
Foto 12: SUSTITUCIÓN DE ESTUFA INCLUYE CHIMENEA Y PLANCHA DE METAL
