REGISTRO FOTOGRÁFICO

PROGRAMA DE MANTENIMIENTO DE EDIFICIOS ESCOLARES PÚBLICOS

Ministerio de Educación  
Guatemala

DEPARTAMENTO:	San Marcos	MUNICIPIO:	Ayutla
NOMBRE DEL ESTABLECIMIENTO:	EODP Anexa A EOUM	DIRECCIÓN DEL ESTABLECIMIENTO:	Cabecera Municipal
CÓDIGO DEL ESTABLECIMIENTO:	12-17-0012-42	FECHA:	02 de diciembre 2024

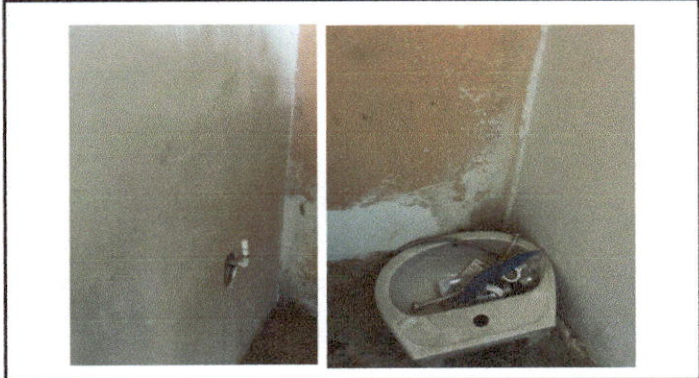
Foto 7: Sustitución de lavamanos en módulo 1 de aula.

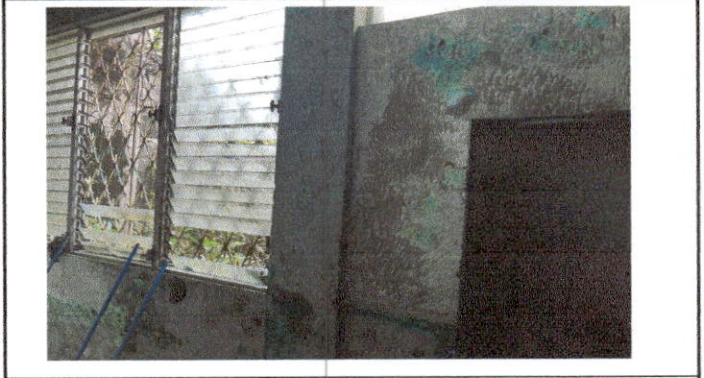
Foto 8: Repello en muro en módulos 1 y 2 de aulas.

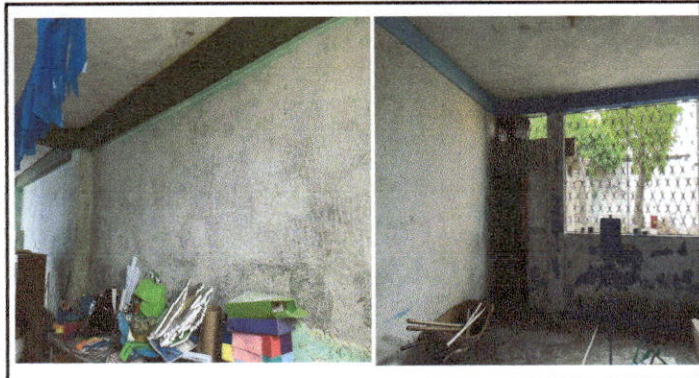
Foto 9: Alisado en muro en módulos 1 y 2 de aulas.

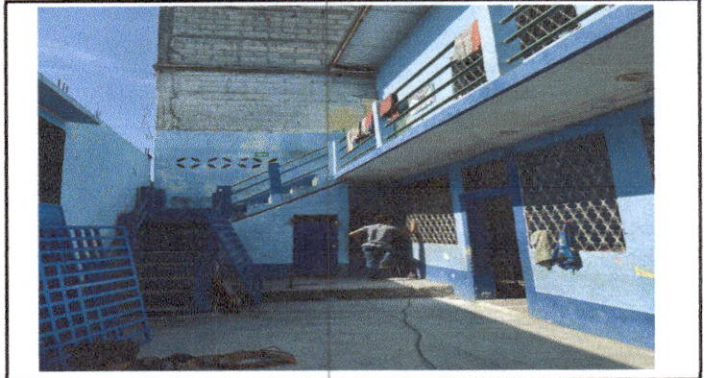
Foto 10: Fabricación e instalación de balcones de hierro en ventana en módulos 1 y 2 de aulas.

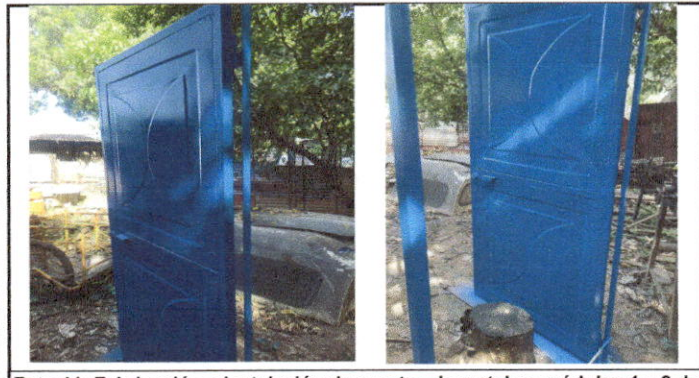
Foto 11: Fabricación e instalación de puertas de metal en módulos 1 y 2 de aulas.

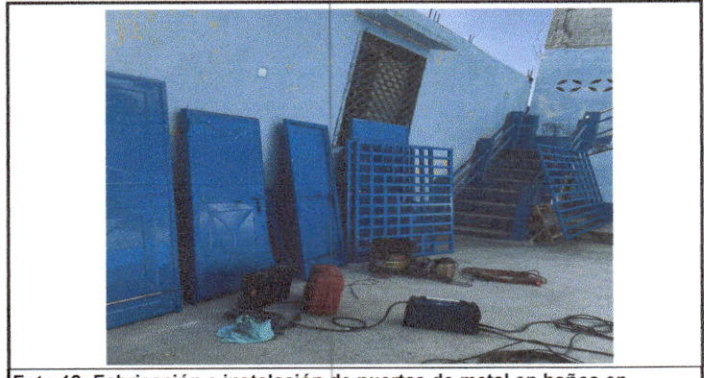
Foto 12: Fabricación e instalación de puertas de metal en baños en módulos 1 y 2 de aulas.

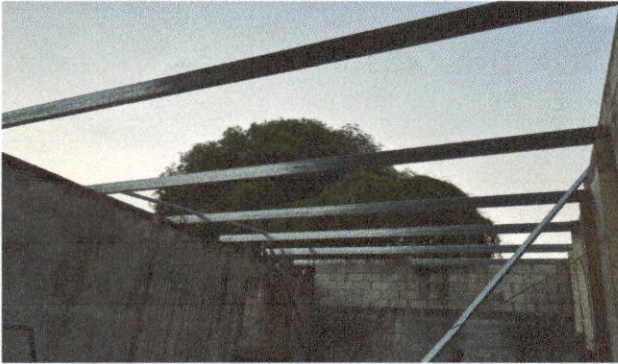
Foto 1: Sustitución de lámina acanalada, por lámina troquelada aluzinc calibre 26 en módulo de aula y sustitución de soporte de madera por metal.

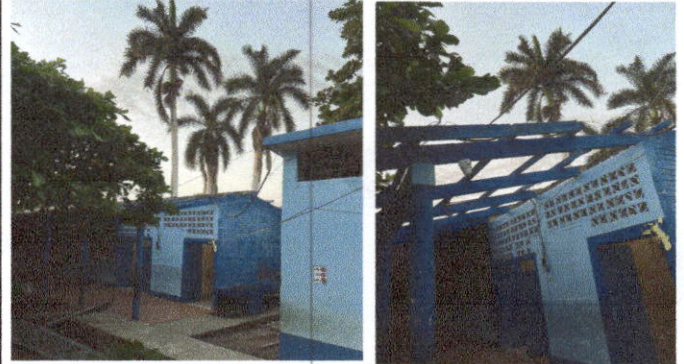
Foto 2: Mantenimiento a estructura de soporte de madera (pintura) en módulo de baños.

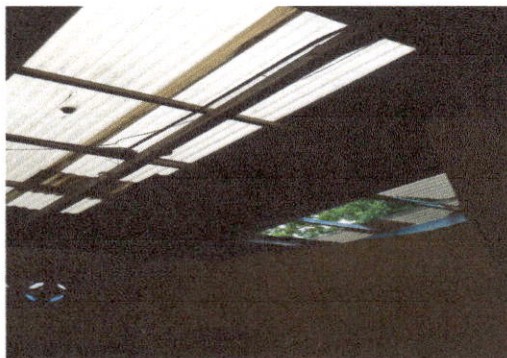
Foto 3: Sustitución de lámina acanalada, por lámina troquelada aluzinc calibre 26 en módulo de baños.

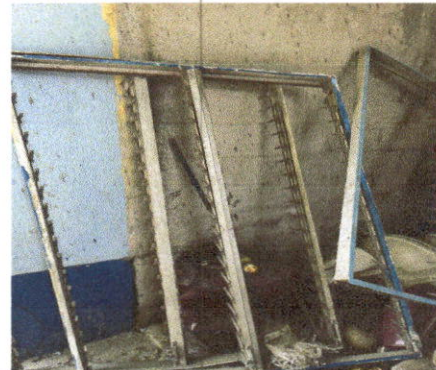
Foto 4: Sustitución de ventanas de aluminio y vidrio de paletas por ventanas de pvc. Y vidrio corredizo en módulo de la dirección.

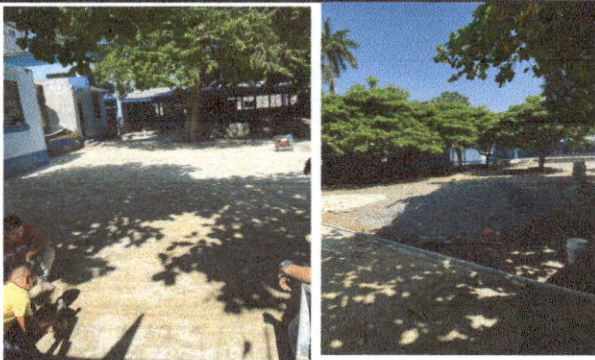
Foto 5: Reparación de piso de torta de concreto en el área de patio.

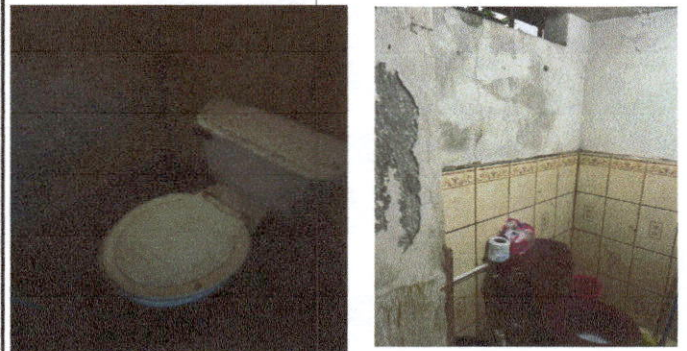
Foto 6: Sustitución de inodoros en módulos 1 y 2 de aulas.
