REGISTRO FOTOGRÁFICO PROGRAMA DE MANTENIMIENTO DE EDIFICIOS ESCOLARES PÚBLICOS

PRA-FOR-123
Versión 1

DEPARTAMENTO:	SAN MARCOS	MUNICIPIO:	AYUTLA
NOMBRE DEL ESTABLECIMIENTO:	EORM	DIRECCIÓN DEL ESTABLECIMIENTO:	CASERIO LAS DELICIAS
CÓDIGO DEL ESTABLECIMIENTO:	12-17-0788-43	FECHA:	5/01/2025

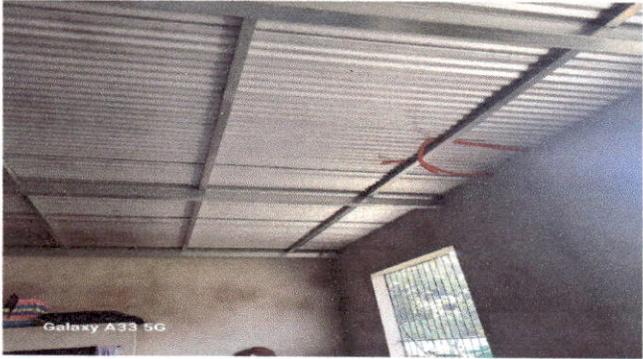
Foto 1: CUBIERTA DE LÁMINA: Sustitución de lámina acanalada por lámina troquelada y sustitución de la estructura de metal en cocina.

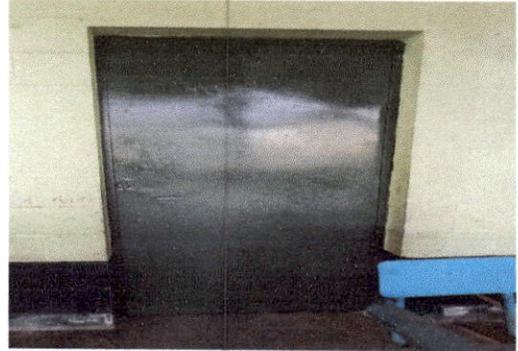
Foto 2: PUERTAS DE METAL: Mantenimiento a estructura (lijado, cambio de tubo, cepillado, sujeciones) y sustitución de chapa 13 puertas en módulos 1 y 2 de aulas

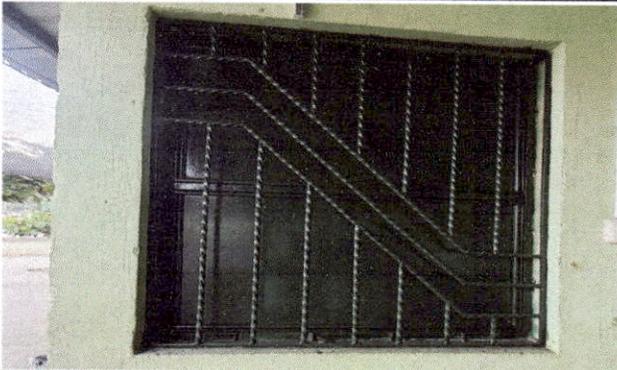
Foto 3: VENTANAS: Mantenimiento de balcones de metal de aulas 40m2, módulos 1 y 2 de aulas.

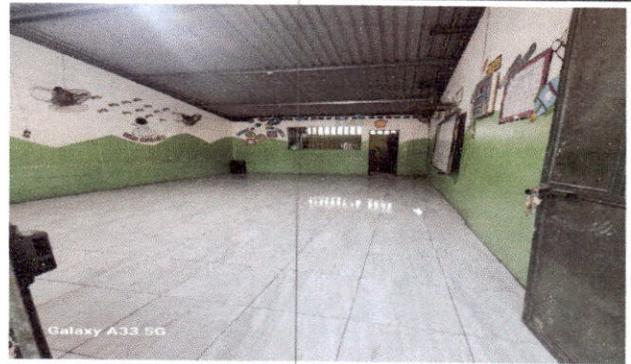
Foto 4: PISO: Sustitución de piso de cemento líquido por piso cerámico de 4 aulas y pasillo de módulos 1 y 2 de aulas.

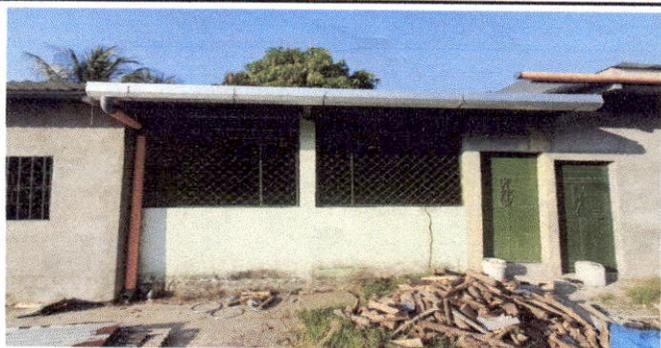
Foto 5: CANALES Y BAJADAS DE AGUA PLUVIALES: Sustitución de canal de aguas pluviales de 2 aulas de PVC 18ML, módulos de cocina y salones.

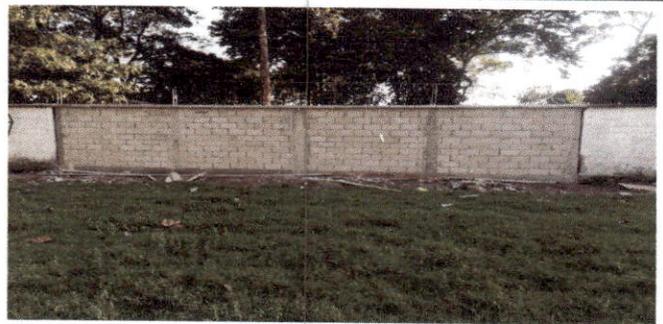
Foto 6: MUROS PERIMETRALES: Reparación de muro perimetral de block 43m2 en área del campo de futbol.

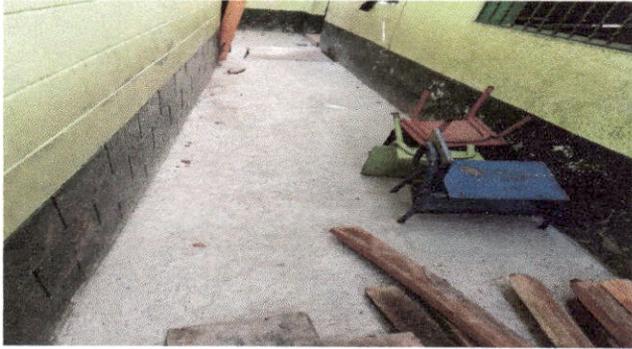
Foto 7: Losa de patio: Reparación de plancha de concreto de patio 15m2 en módulo 1 de aulas.

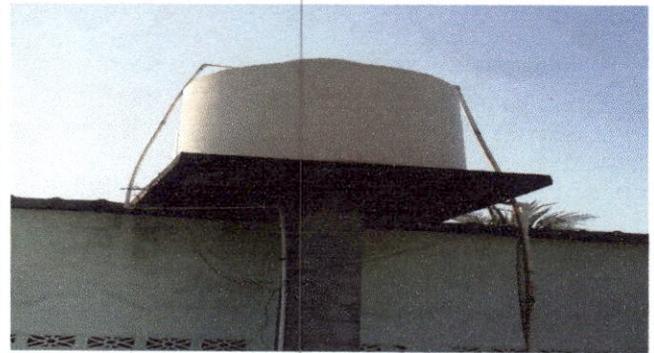
Foto 8: Mantenimiento de cisterna y depósitos de agua: sustitución de depósito de agua 1700 lts.

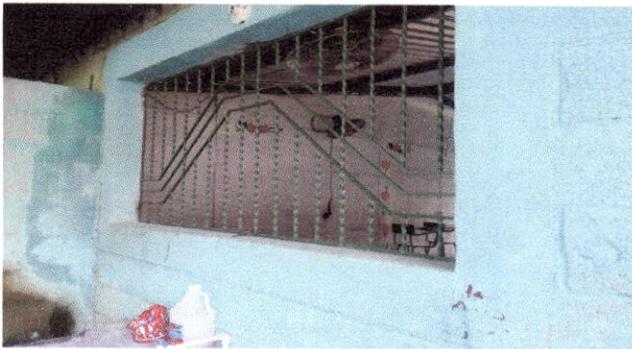
Foto 9: Ventanas: Sustitución de balcón de hierro en módulo 1 de aula.

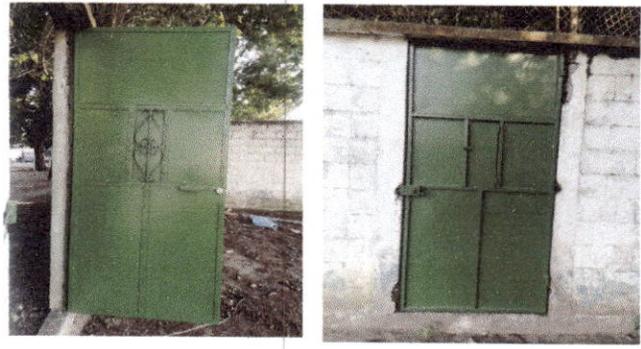
Foto 10: Puerta: Sustitución de puerta en área del campo de futbol.

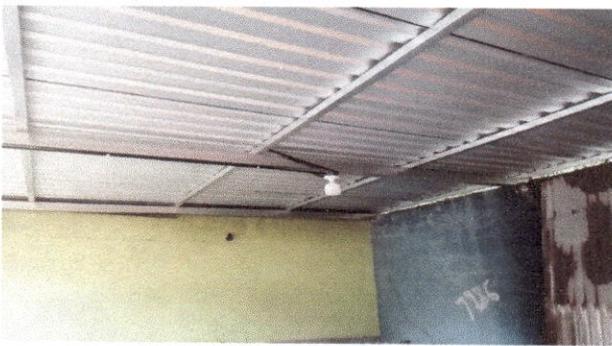
Foto 11: Mano de obra especializada (albañilería, herrería, electricidad) instalación unidades de luz en cocina y salón .
