**REGISTRO FOTOGRÁFICO
PROGRAMA DE MANTENIMIENTO DE EDIFICIOS ESCOLARES PÚBLICOS**

PRA-FOR-123
Versión 1

DEPARTAMENTO:	San Marcos	MUNICIPIO:	Ayutla
NOMBRE DEL ESTABLECIMIENTO:	Escuela Oficial Rural Mixta	DIRECCIÓN DEL ESTABLECIMIENTO:	Caserío El Jardín
CÓDIGO DEL ESTABLECIMIENTO:	12-17-1239-43	FECHA:

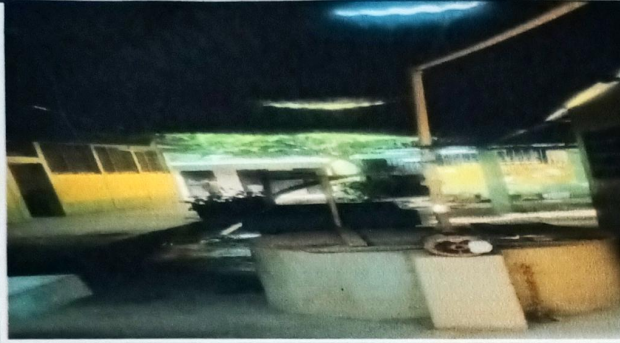
Foto 1: Sustitución de lámina, por lámina acanalada aluzinc calibre 26

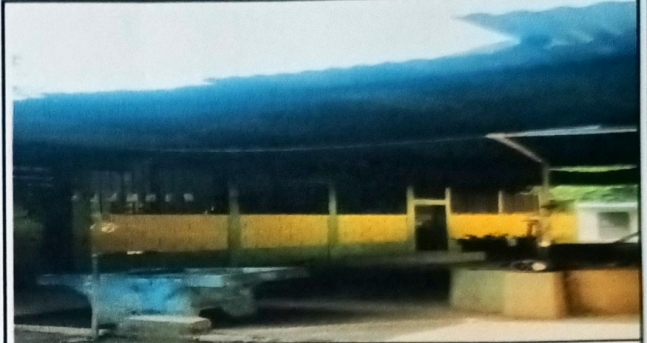
Foto 2: Sustitución de lámina, por lámina acanalada aluzinc calibre 26

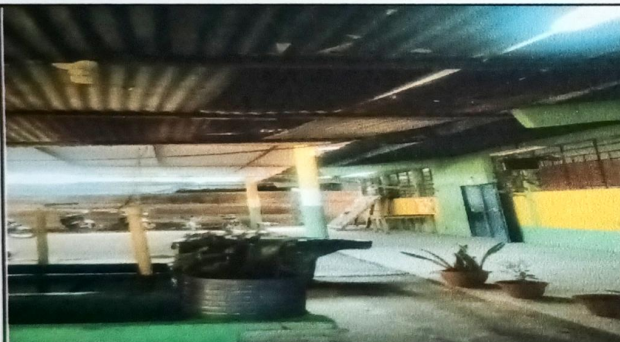
Foto 3: Sustitución de elementos de fijación

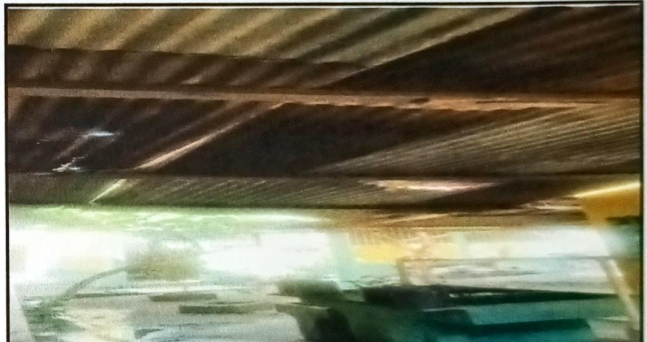
Foto 4: Sustitución de elementos de fijación

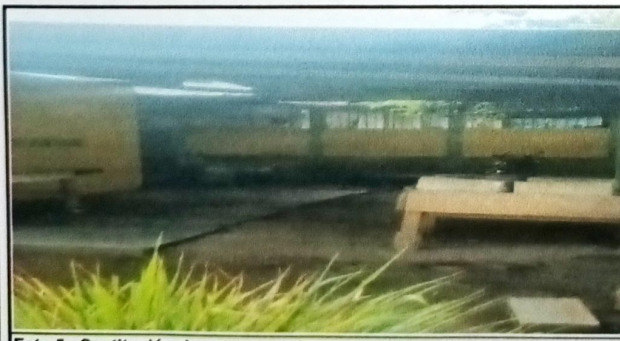
Foto 5: Sustitución de estructura de soporte de madera, por metal

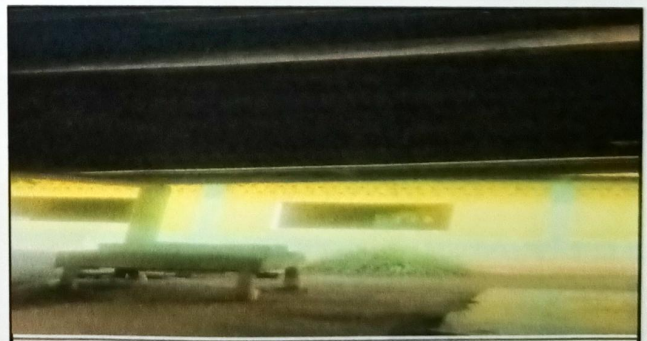
Foto 6: Sustitución de estructura de soporte de madera, por metal

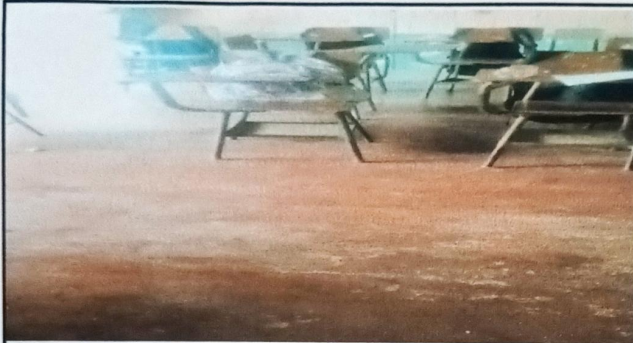
Foto1: Sustitución de piso de cemento líquido

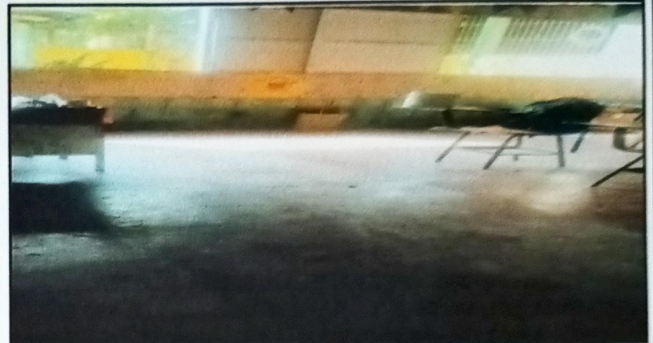
Foto 2: Sustitución de piso de cemento líquido

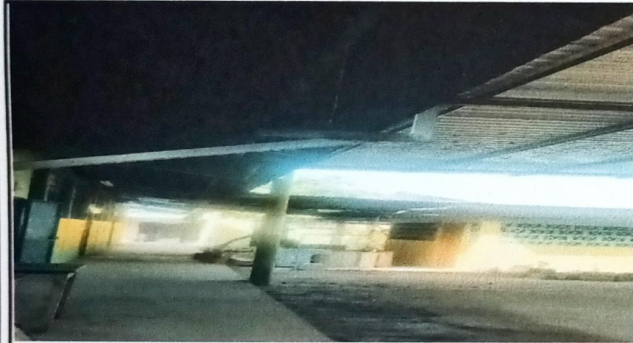
Foto 3: Sustitución de canal de metal

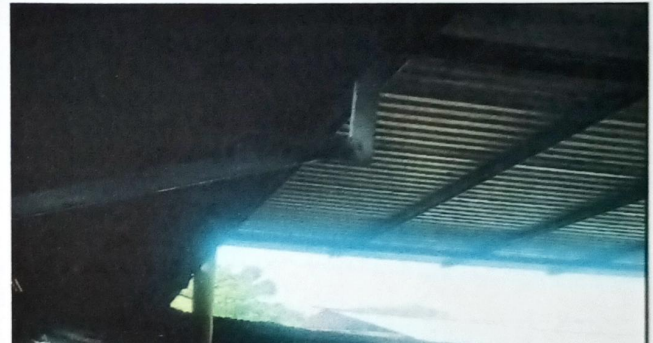
Foto 4: Sustitución de canal de metal

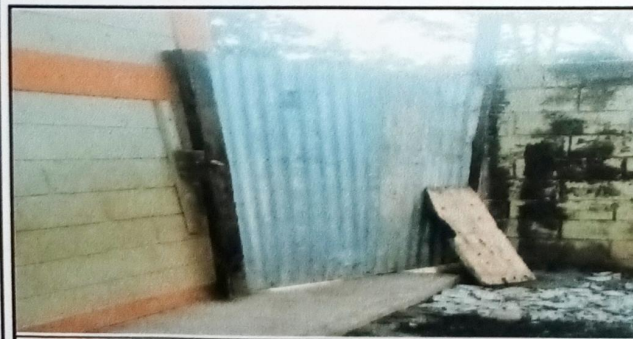
Foto 5: Tope de puerta

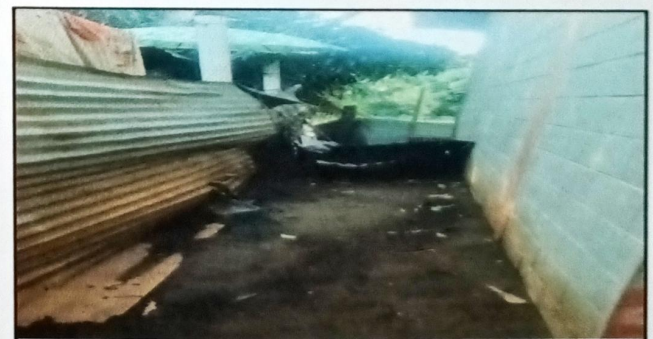
Foto 6: Tope de puerta
