**REGISTRO FOTOGRÁFICO  
PROGRAMA DE MANTENIMIENTO DE EDIFICIOS ESCOLARES PÚBLICOS**

PRA-FOR-123  
Versión 1

Ministerio de Educación  
GUATEMALA

DEPARTAMENTO:	San Marcos	MUNICIPIO:	Ayutla
NOMBRE DEL ESTABLECIMIENTO:	EODP ANEXA A EORM	DIRECCIÓN DEL ESTABLECIMIENTO:	Caserío las Delicias
CÓDIGO DEL ESTABLECIMIENTO:	12-17-2774-42	FECHA:	10/09/2024

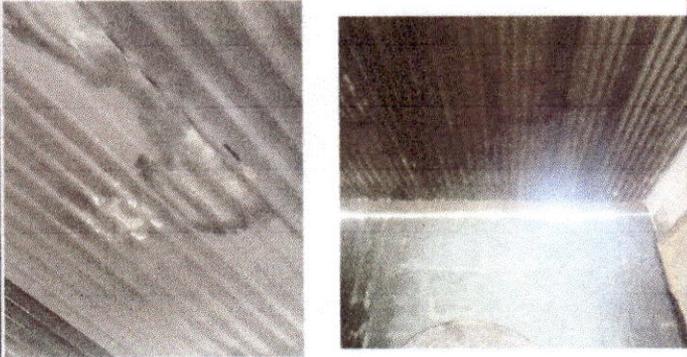
**Foto 1 : cubierta de lamina y estructura de techo:** Sustitución de lamina troquelada y sustitución de estructura de soporte de metal.

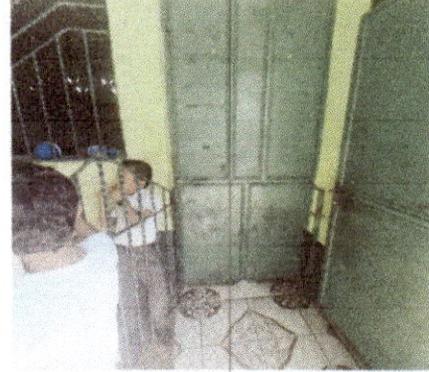
**Foto 2: puertas de metal:** Mantenimiento a estructura (lijado, cambio de tubo, cepillado, sujeciones, aplicación de pintura)

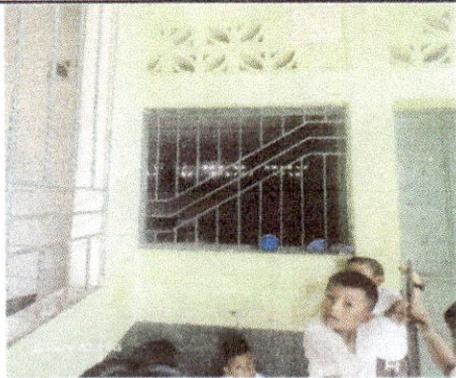
**Foto 3 :** ventanas, mantenimiento a balcones de metal

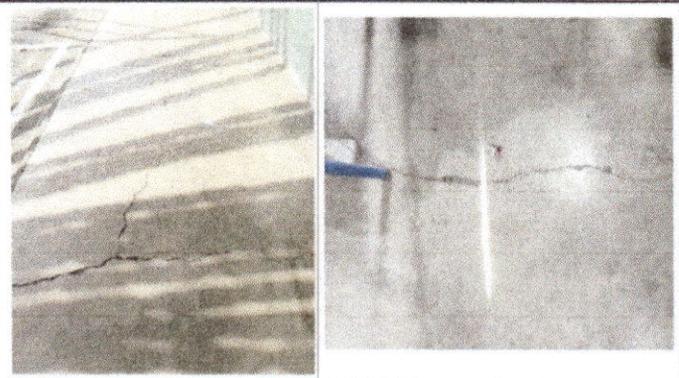
**Foto 4: Piso:** sustitución de piso ceramico.

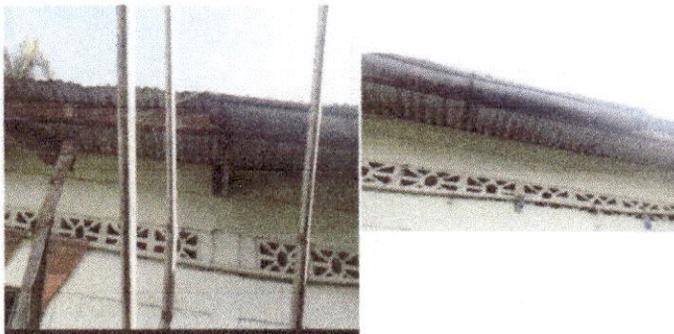
**Foto 5: canales y bajadas de agua pluviales:** sustitución de canal de pvc y reparación de bajada de agua pluvial

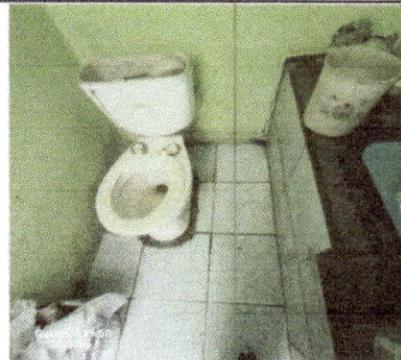
**Foto 6: servicio sanitarios y sus accesorios:** sustitución de inodoro

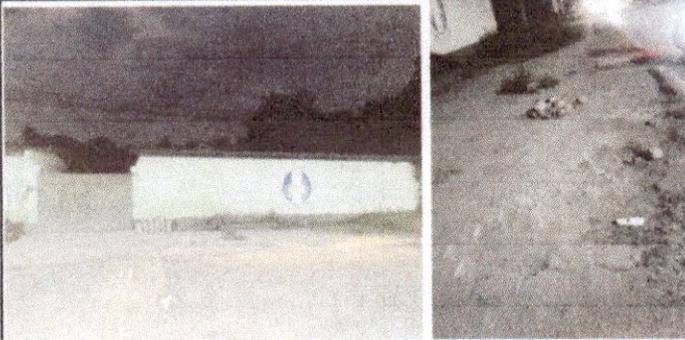
Foto 7 : CUNETA DE CONCRETO: reparación de banqueta de concreto.

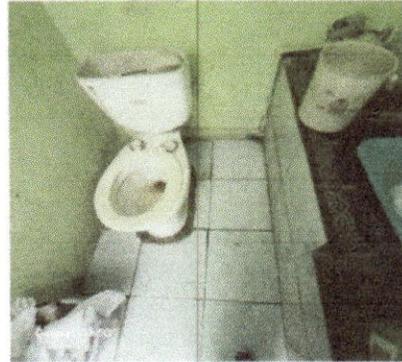
Foto 8 : servicio sanitarios y sus accesorios: sustitución de inodoro:

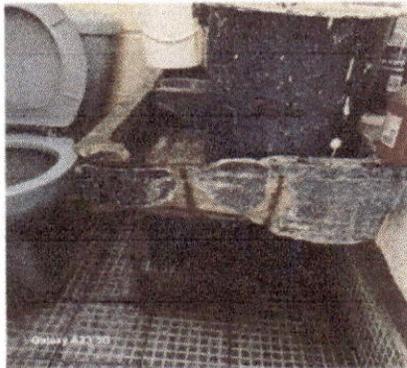
Foto 9 : sustitución de pila de cemento de un labadero

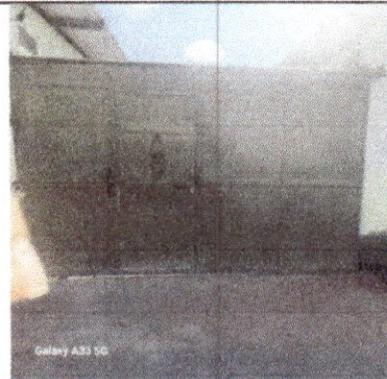
Foto 10: MANTENIMIENTO DE PORTONES: mantenimiento de porton de entrada principal.

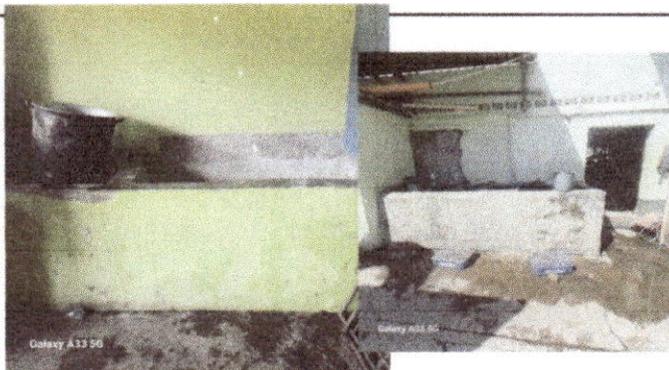
Foto 11: reparación o sustitución de azulejos

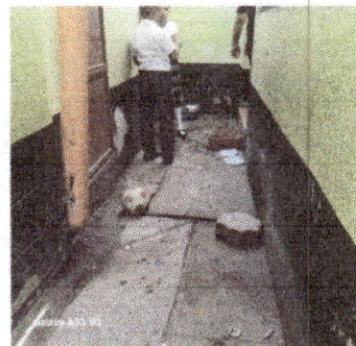
Foto 12: LOSA DE PATIO: reparación de plancha de concreto de patio

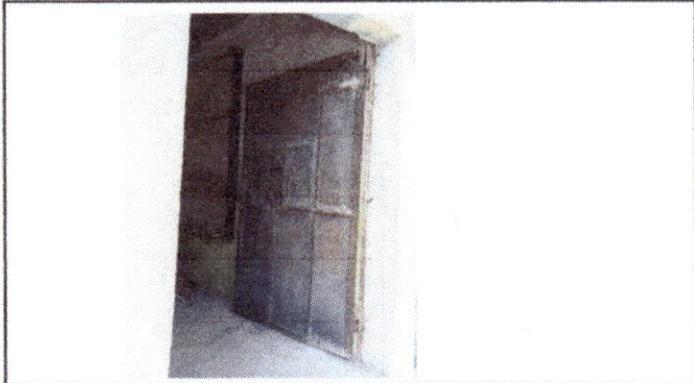
Foto 13 : fabricación e instalación de puertas de metal.

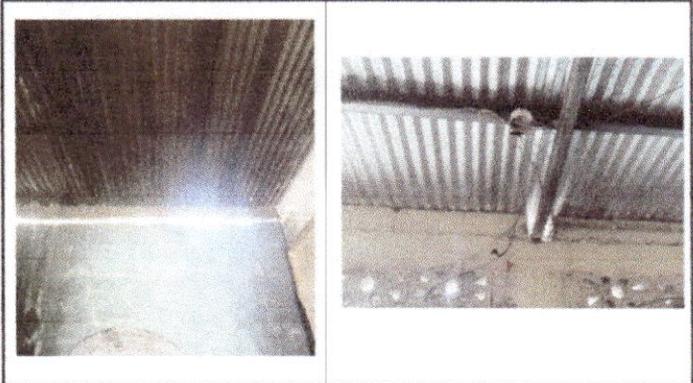
Foto 14: instalación unidades de luz.

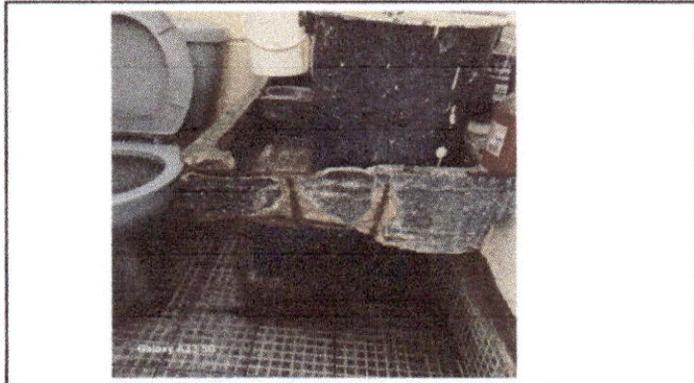
Foto 15: sustitución de pila de cemento de un labadero
