Ministerio de Educación
Guatemala

REGISTRO FOTOGRÁFICO PROGRAMA DE MANTENIMIENTO DE EDIFICIOS ESCOLARES PÚBLICOS

DEPARTAMENTO:	San Marcos	MUNICIPIO:	Ayutla
NOMBRE DEL ESTABLECIMIENTO:	EODP ANEXA A EORM	DIRECCIÓN DEL ESTABLECIMIENTO:	Caserío Las Delicias
CÓDIGO DEL ESTABLECIMIENTO:	12-17-2774-42	FECHA:	21/12/2024

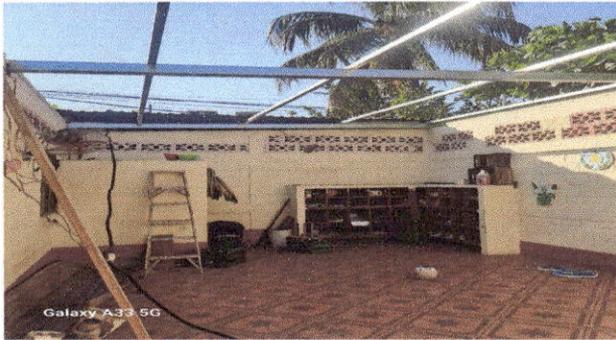
Foto 1 : Cubierta de lamina y estructura de techo: Sustitución de lamina troquelada y sustitución de estructura de soporte de metal, en el módulo 1 de aulas.

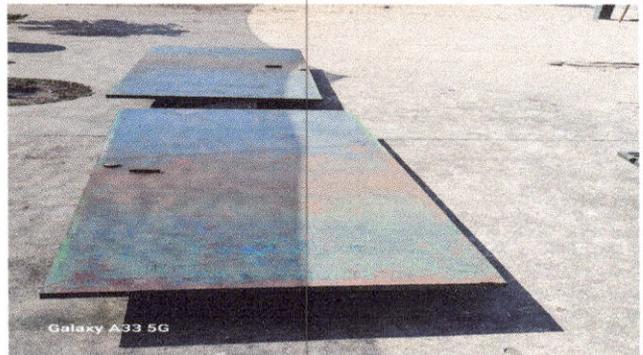
Foto 2: Puertas de metal: Mantenimiento a estructura (lijado, cambio de tubo, cepillado, sujeciones, aplicación de pintura), en el módulo 1 y 2 de aulas.

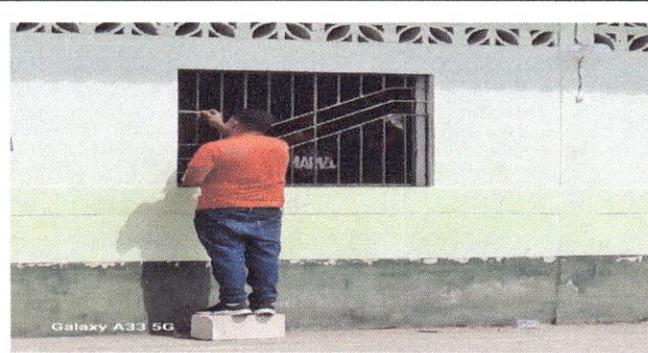
Foto 3: .Ventanas: mantenimiento a balcón de metal, en módulos 1 y 2 en aulas.

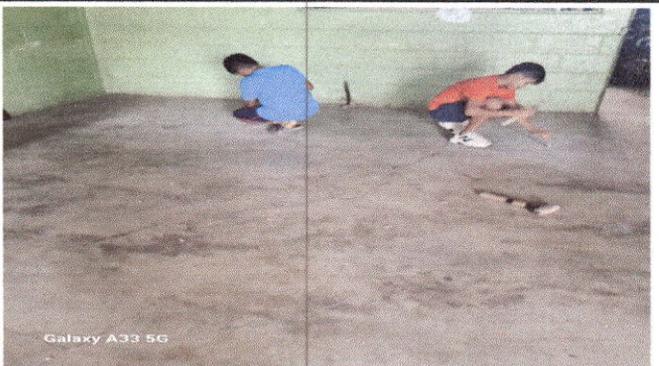
Foto 4: Piso: sustitución de piso de cemento líquido por piso cerámico en módulo 1 de aulas.

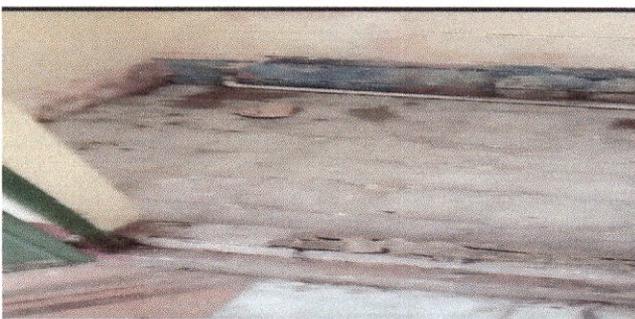
Foto 5: Piso: Sustitución de piso cerámico por piso cerámico en módulo 1 de baños.

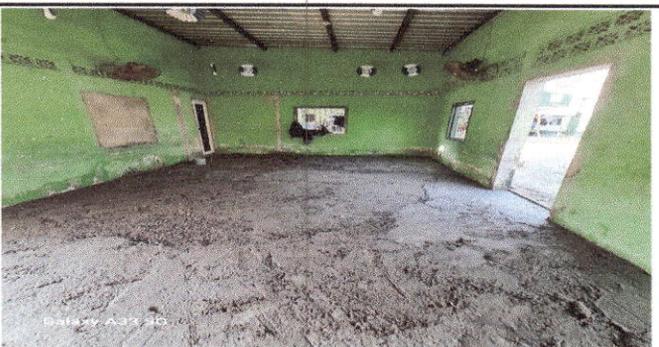
Foto 6: Piso: sustitución de piso de torta de concreto por piso cerámico en módulo 2 en aulas.

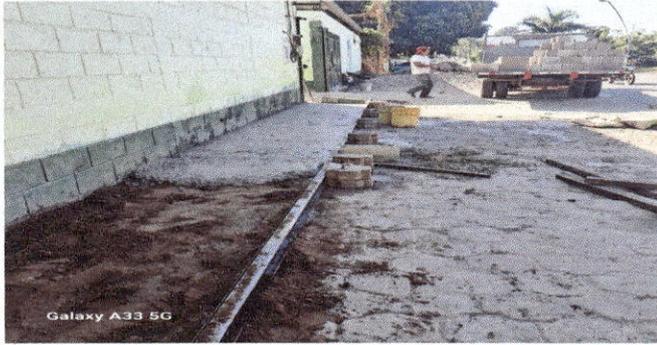
Foto 7 Piso: Reparación de banquetas de concreto, en entrada principal.

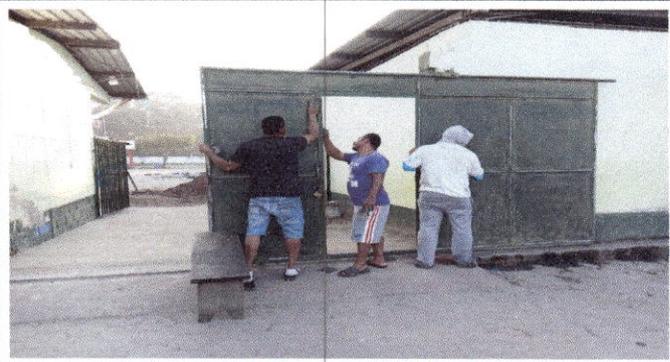
Foto 8 Puertas: Mantenimiento de portones de metal, en entrada principal.

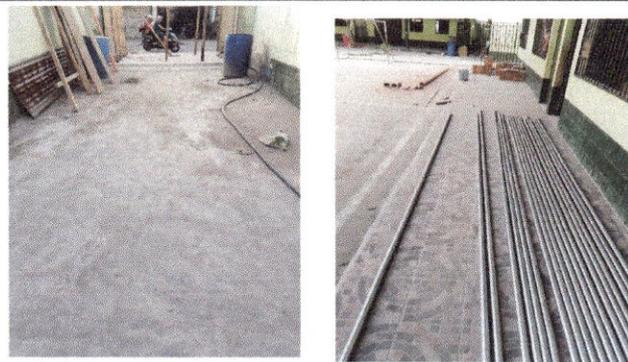
Foto 9 Piso: Reparación de plancha de concreto de patio, en módulo 1 de aulas.

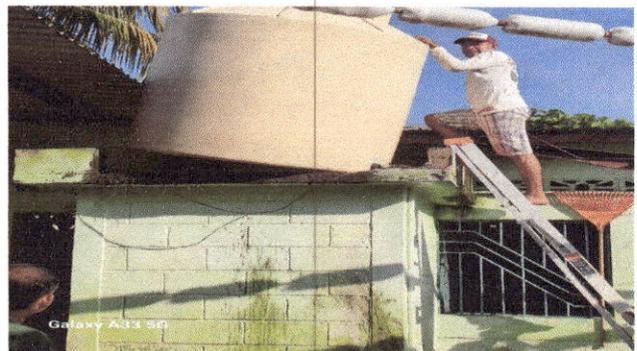
Foto 10 Reparación y mantenimiento de cisternas/ depósitos de agua: Sustitución de depósito de agua.

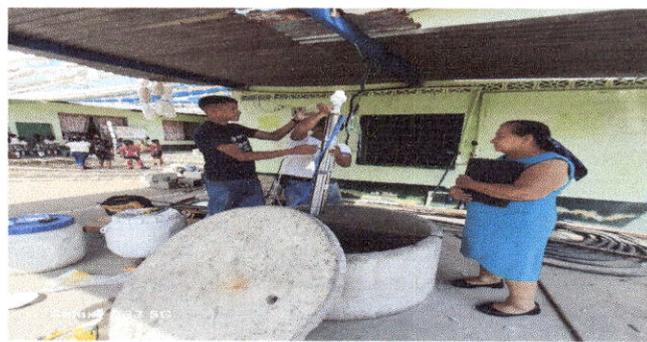
Foto 11 Reparación y mantenimiento de cisternas/ depósitos de agua: sustitución de bomba de agua.

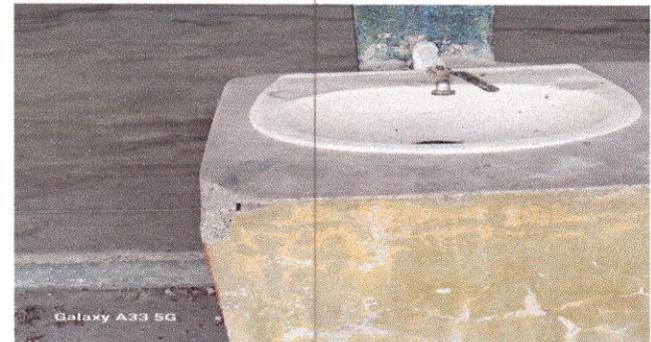
Foto 12 Mano de obra especializada (albañilería, herrería, electricidad): Reparación de lavamanos en módulo 1 y 2 de aulas.

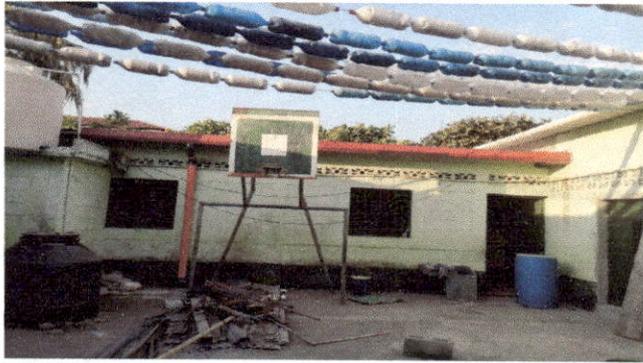
Foto 13: Canales y bajadas de agua pluvial: Sustrucción de canal de PVC por canal de metal y sustitución de bajada de agua pluvial de PVC del módulo 1 de aulas.

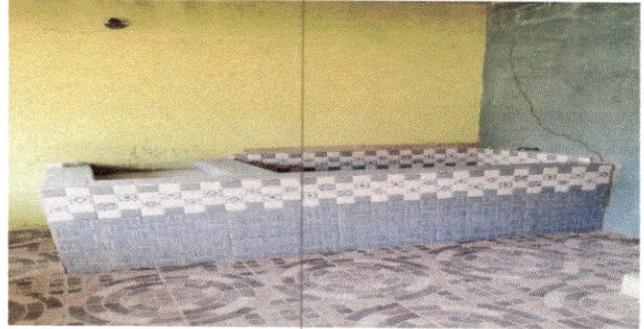
Foto 14: Reparación o sustitución de azulejos: Sustrucción de azulejos en pila de la cocina

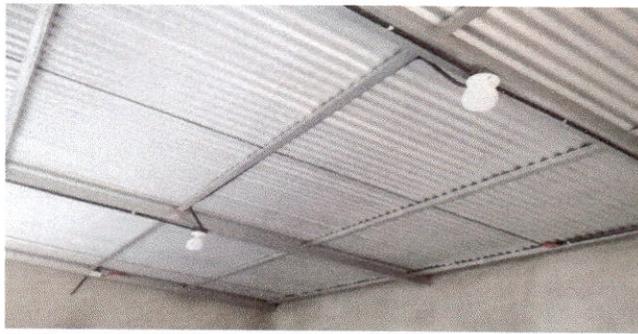
Foto 15: Reparación del sistema electrico: Instalación unidades de luz módulo 1 de aulas, cocina y salón.
