**REGISTRO FOTOGRÁFICO
PROGRAMA DE MANTENIMIENTO DE EDIFICIOS ESCOLARES PÚBLICOS**

Ministerio de Educación
Guatemala

| NOMBRE DEL ESTABLECIMIENTO: | EODP ANEXA A EORM | DIRECCIÓN DEL ESTABLECIMIENTO: | Caserío Las Delicias |
| CÓDIGO DEL ESTABLECIMIENTO: | 12-17-2774-42 | FECHA: | 5/01/2025 |

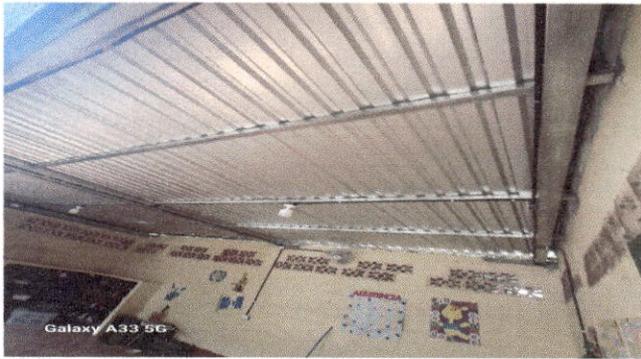
Foto 1 : Cubierta de lámina y estructura de techo: Sustitución de lámina acanalada por lámina troquelada y sustitución de estructura de soporte de metal, en módulo 1 en aulas.

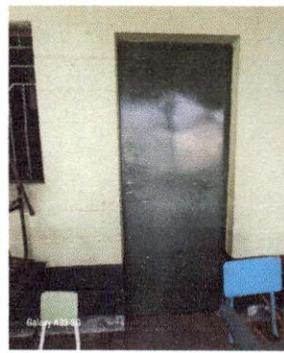
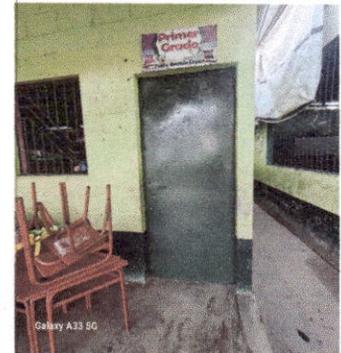
Foto 2: Puertas de metal: Mantenimiento a estructura (lijado, cambio de tubo, cepillado, sujeciones, aplicación de pintura) en módulo 1 y 2 de aulas.

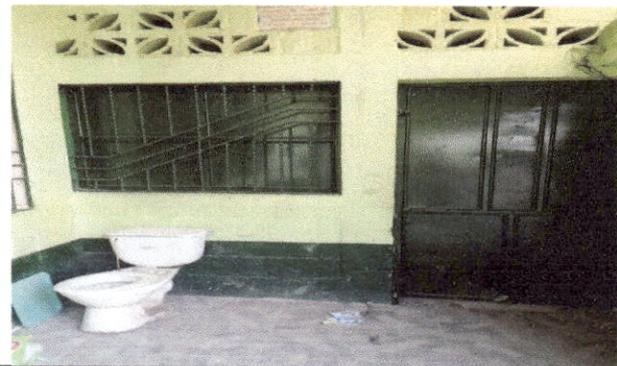
Foto 3: Ventanas: mantenimiento a balcones y ventanas de metal en módulos 1 y 2 en aulas.

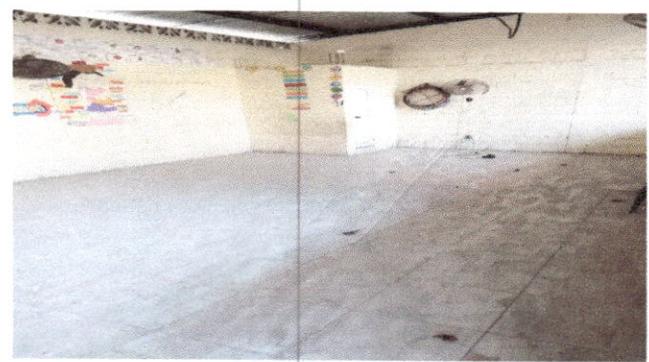
Foto 4: Piso: Sustitución de piso de cemento líquido por piso cerámico en módulo 1 en aulas.

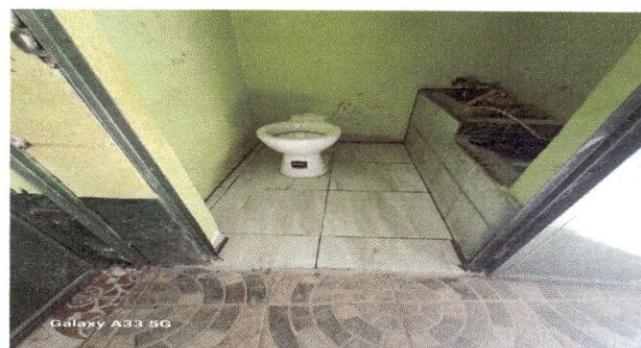
Foto 5: piso: Sustitución de piso cerámico por piso cerámico en módulo 1 en baños.

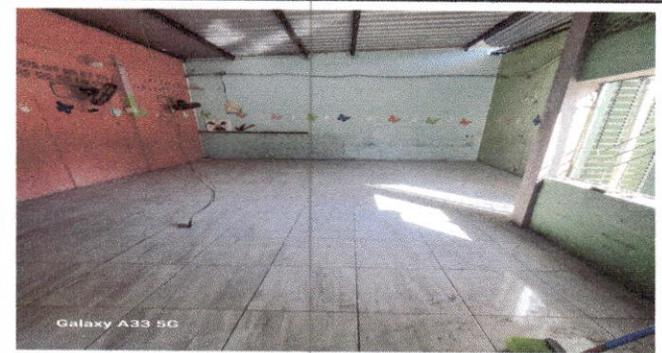
Foto 6: Piso: Sustitución de piso de torta de concreto por piso cerámico en módulo 2 en aulas.

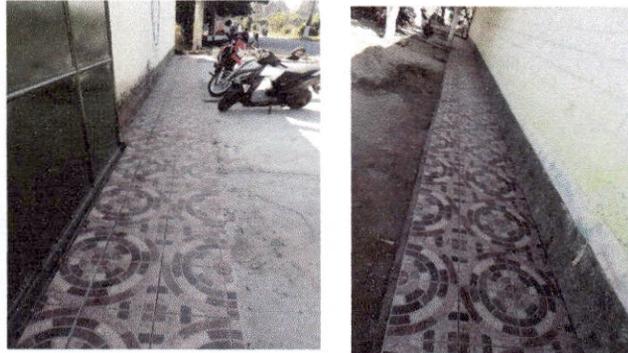
Foto 7: Piso: Reparación de banquetas de concreto en entrada principal.

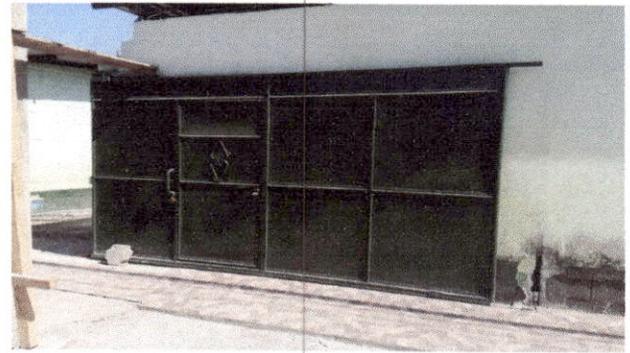
Foto 8: Puertas: Mantenimiento de portones de metal en entrada principal.

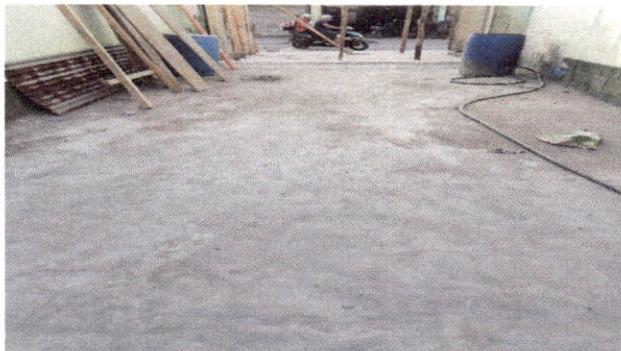
Foto 9: Piso: Reparación de plancha de concreto de entrada principal.

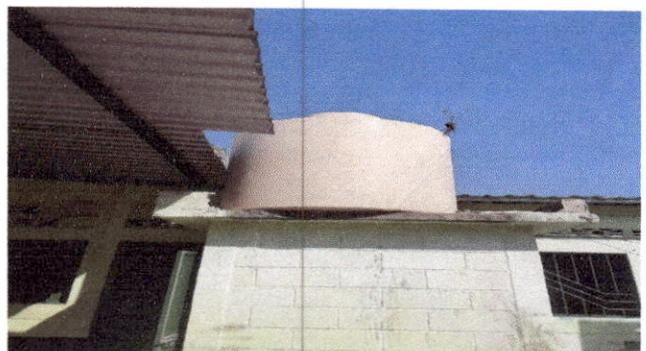
Foto 10: Reparación y mantenimiento de cisternas/ depósitos de agua: Sustitución de depósito de agua.

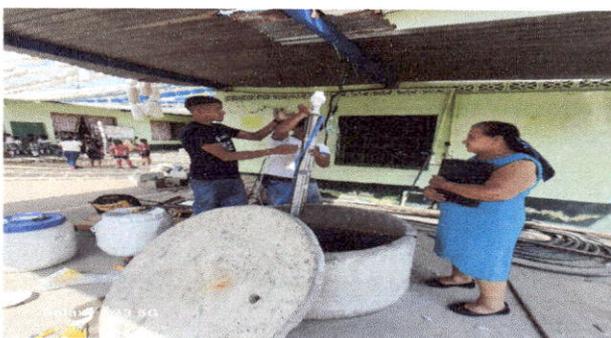
Foto 11: Reparación y mantenimiento de cisternas depósitos de agua: sustitución de bomba de agua.

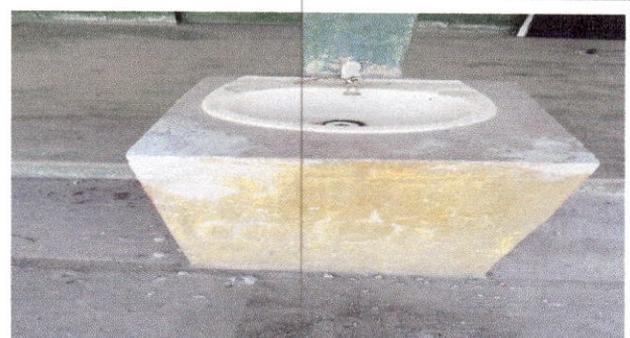
Foto 12: Mano de obra especializada (albañilería, herrería, electricidad) : Reparación de lavamanos en módulos 1 y 2 de aulas.

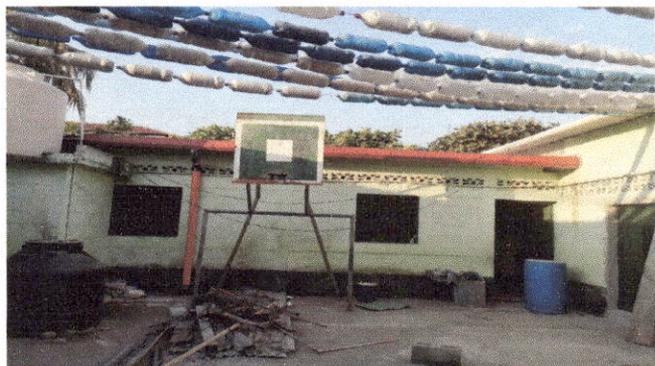
Foto 13: Canales y bajadas de agua pluvial: Sustrucción de canal de PVC por canal de metal y sustrucción de bajada de agua pluvial de PVC del módulo 1 de aulas.

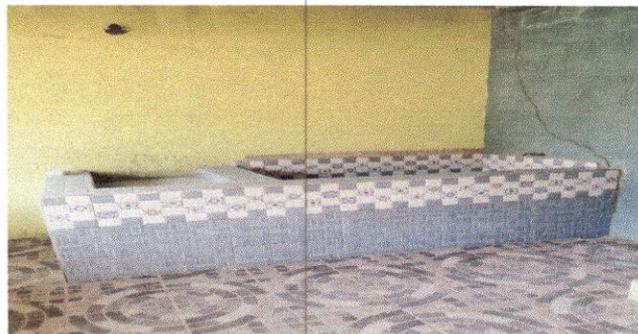
Foto 14: Reparación o sustrucción de azulejos: Sustrucción de azulejos en pila de la cocina

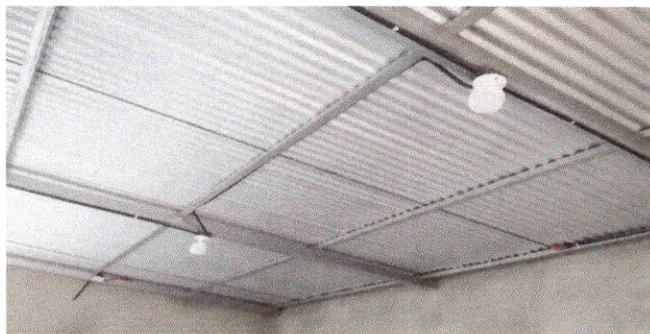
Foto 15: Reparación del sistema eléctrico: Instalación unidades de luz módulo 1 de aulas, cocina y salón.
