# REGISTRO FOTOGRÁFICO PROGRAMA DE MANTENIMIENTO DE EDIFICIOS ESCOLARES PÚBLICOS

DEPARTAMENTO:	SAN MARCOS	MUNICIPIO:	OCOS
NOMBRE DEL ESTABLECIMIENTO:	EORM	DIRECCIÓN DEL ESTABLECIMIENTO:	CASERÍO PLATANARES
CÓDIGO DEL ESTABLECIMIENTO:	12-18-0811-43	FECHA:	19/02/2024

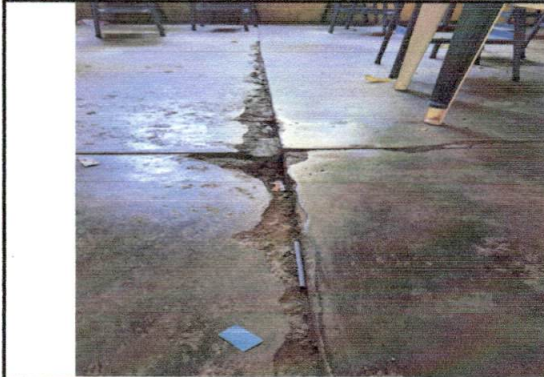
Foto 1: SUSTITUCION DE PISO DE CEMENTO POR PISO CERAMICO

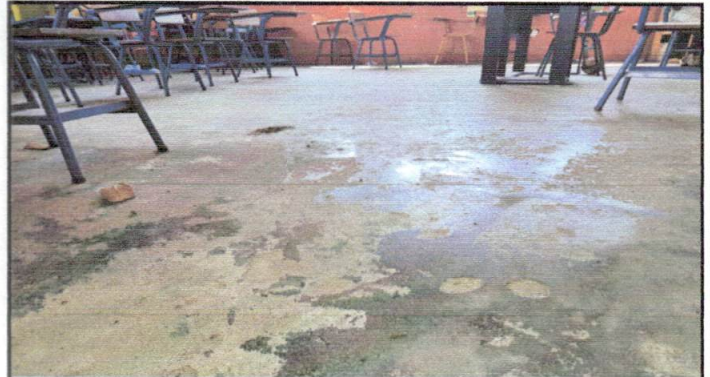
Foto 2: SUSTITUCION DE PISO DE CEMENTO POR PISO CERAMICO

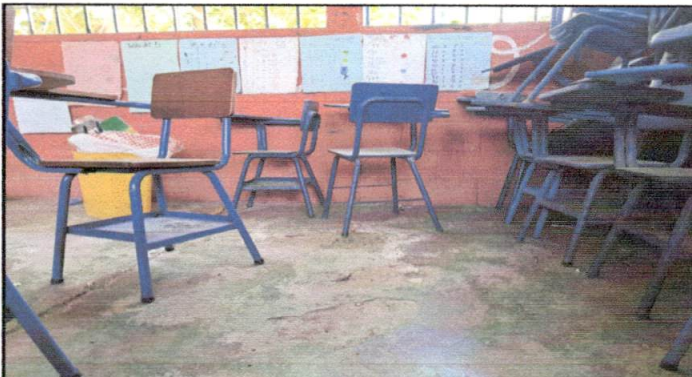
Foto 3: SUSTITUCION DE PISO DE CEMENTO POR PISO CERAMICO

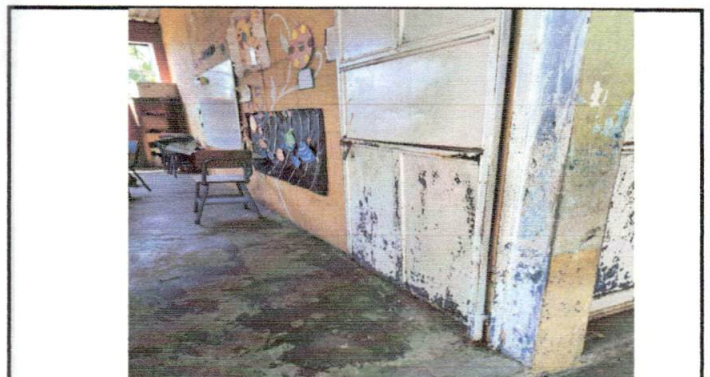
Foto 4: SUSTITUCION DE PISO DE CEMENTO POR PISO CERAMICO

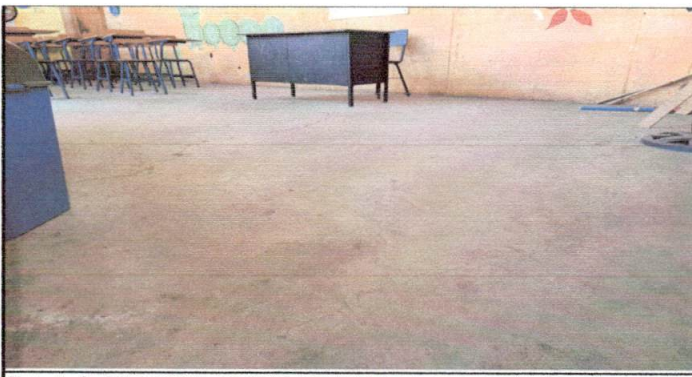
Foto 5: SUSTITUCION DE PISO DE CEMENTO POR PISO CERAMICO

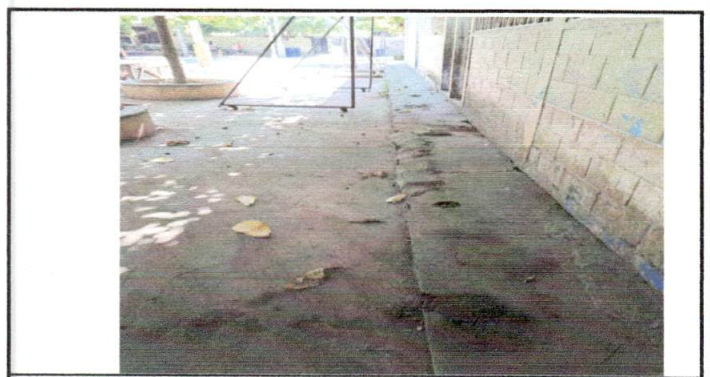
Foto 6: SUSTITUCION DE PISO DE CEMENTO POR PISO CERAMICO
