SITUACIÓN DEFICIENCIAS DETERMINADAS

| DEPARTAMENTO: | SAN MARCOS | MUNICIPIO: | OCOS |
| NOMBRE DEL ESTABLECIMIENTO: | EORM | DIRECCIÓN DEL ESTABLECIMIENTO: | CASERÍO PLATANARES |
| CÓDIGO DEL ESTABLECIMIENTO: | 12-18-0811-43 | FECHA: | 10/07/2024 |

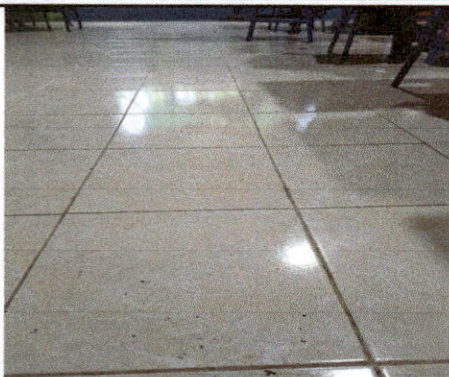
Foto 1: SUSTITUCION DE PISO DE CEMENTO POR PISO CERAMICO

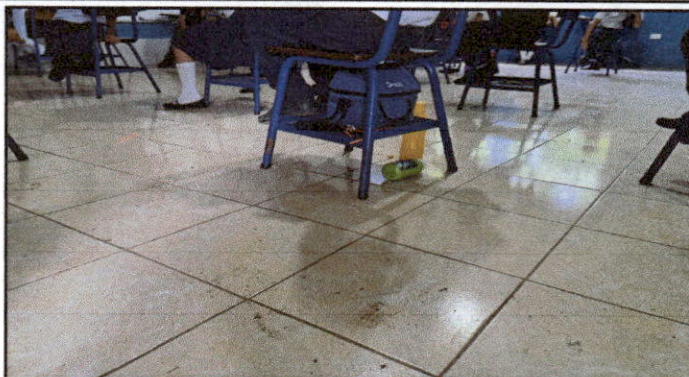
Foto 2: SUSTITUCION DE PISO DE CEMENTO POR PISO CERAMICO

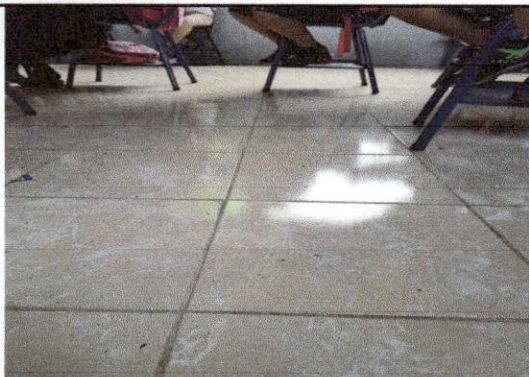
Foto 3: SUSTITUCION DE PISO DE CEMENTO POR PISO CERAMICO

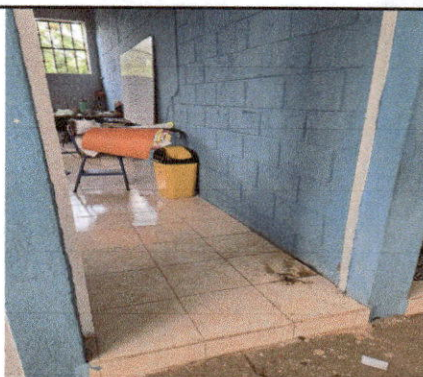
Foto 4: SUSTITUCION DE PISO DE CEMENTO POR PISO CERAMICO

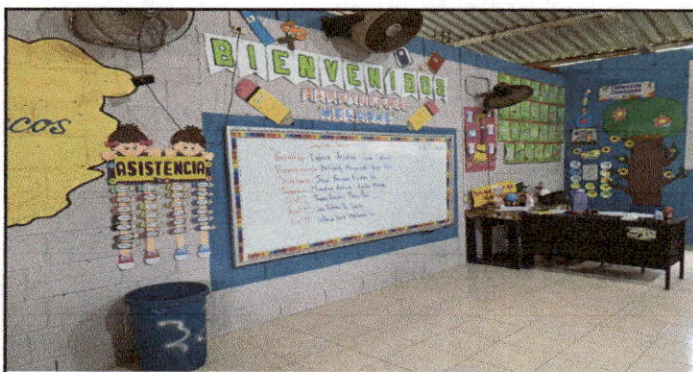
Foto 5: SUSTITUCION DE PISO DE CEMENTO POR PISO CERAMICO

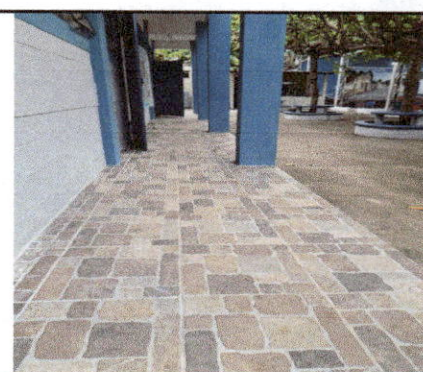
Foto 6: SUSTITUCION DE PISO DE CEMENTO POR PISO CERAMICO
