**REGISTRO FOTOGRÁFICO
PROGRAMA DE MANTENIMIENTO DE EDIFICIOS ESCOLARES PÚBLICOS**

Ministerio de Educación
GUATEMALA

DEPARTAMENTO:	SAN MARCOS	MUNICIPIO:	OCOS
NOMBRE DEL ESTABLECIMIENTO:	EODP	DIRECCIÓN DEL ESTABLECIMIENTO:	CASERÍO PLATANARES
CÓDIGO DEL ESTABLECIMIENTO:	12-18-3215-42	FECHA:	05/03/2024

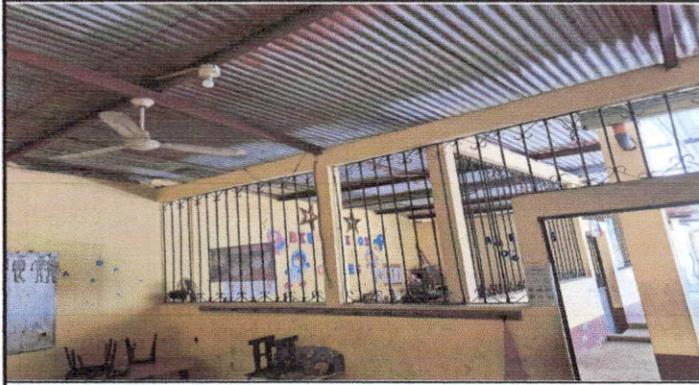
Foto 1: sustitución de lámina por lámina troquelada calibre 26

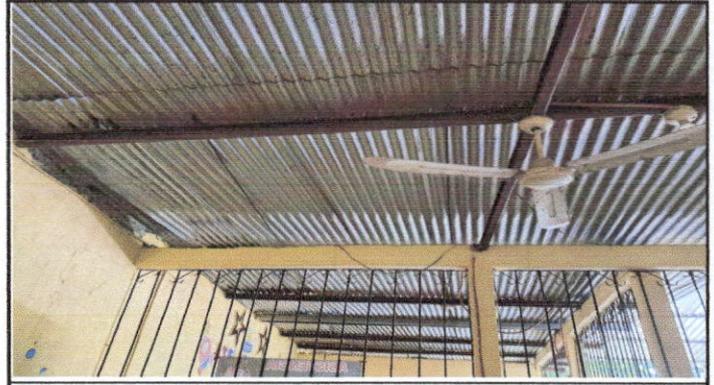
Foto 2: sustitución de lámina por lámina troquelada calibre 26

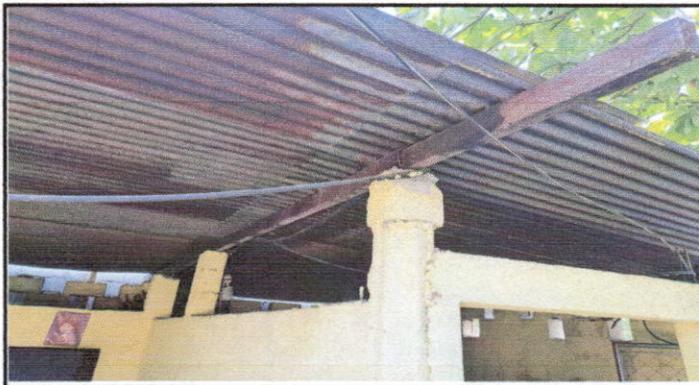
Foto 3: sustitución de lámina por lámina troquelada calibre 26 y estructura portante

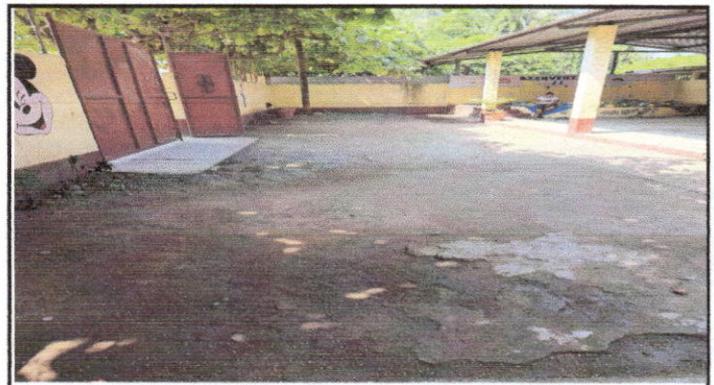
Foto 4: sustitución por torta de cemento y reparación de cuneta con parrilla de hierro más mano de obra

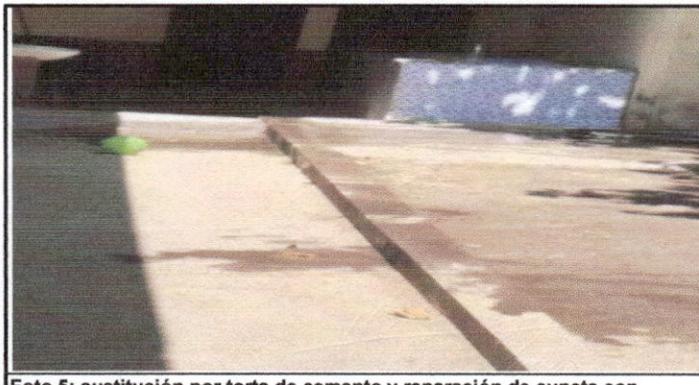
Foto 5: sustitución por torta de cemento y reparación de cuneta con parrilla de hierro más mano de obra

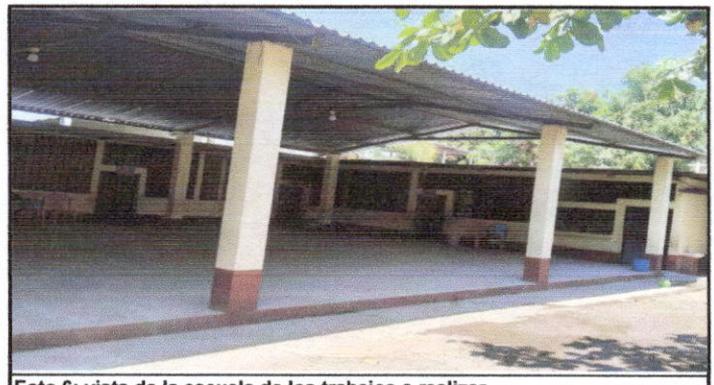
Foto 6: vista de la escuela de los trabajos a realizar
