SITUACIÓN DEFICIENCIAS DETERMINADAS      PREVIO       DURANTE       POSTERIOR

DEPARTAMENTO:	San Marcos	MUNICIPIO:	San Pablo
NOMBRE DEL ESTABLECIMIENTO:	EODP Anexa a EORM	DIRECCIÓN DEL ESTABLECIMIENTO:	Caserío Santo Domingo II
CÓDIGO DEL ESTABLECIMIENTO:	12-19-0008-42	FECHA:	22/02/24

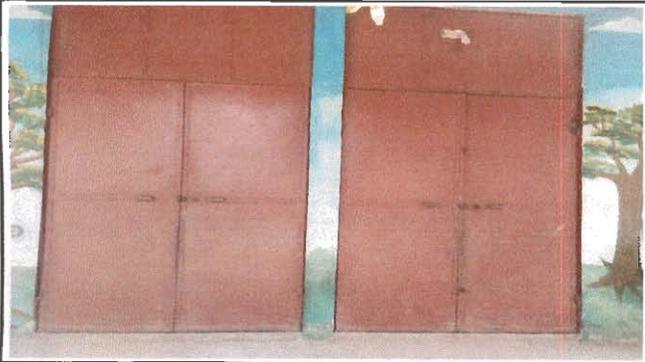
Foto 1: Puertas principales del aula en mal estado con corrosión modulo I

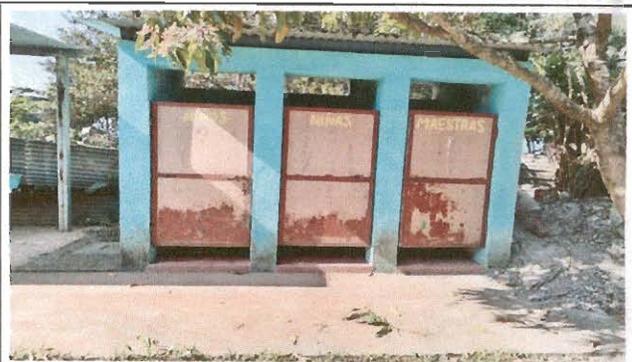
Foto 2: Puertas principales del modulo de los baños en mal estado con corrosión

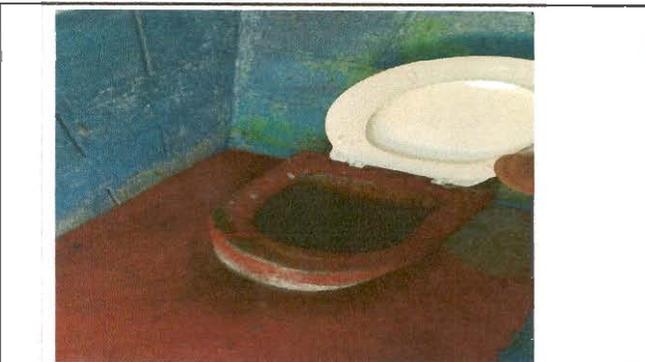
Foto 3: sanitarios de concretos ya en mal estado, espacio de niñas

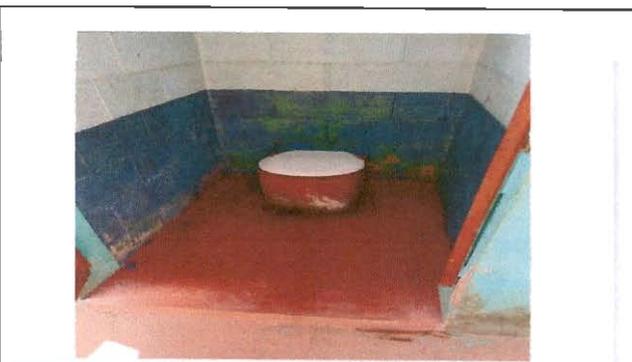
Foto 4: sanitarios de concretos ya en mal estado, espacio de niños

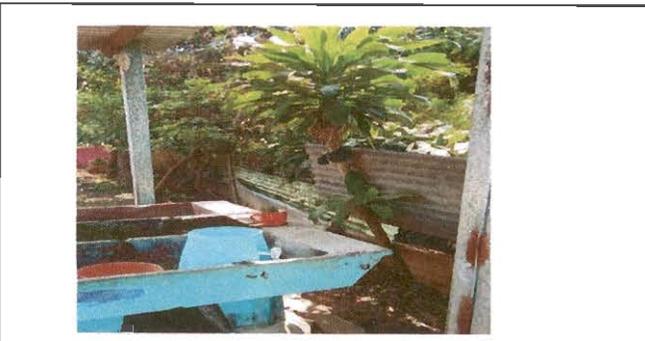
Foto 5: tubería del desagüe sin conexión

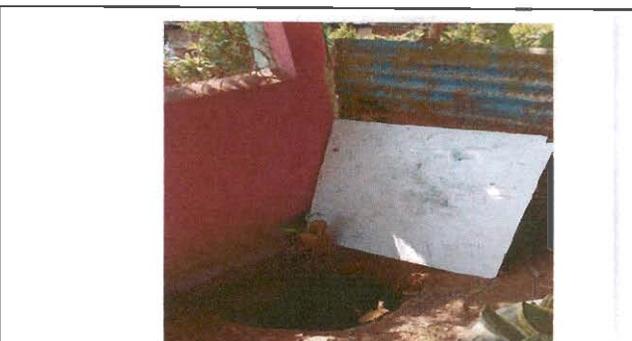
Foto 6: drenaje colapsado sin servicio

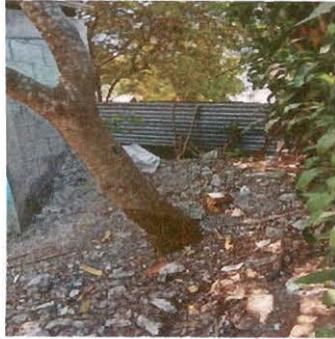
Foto 1: pared perimetral de lamina en mal estado lado oeste

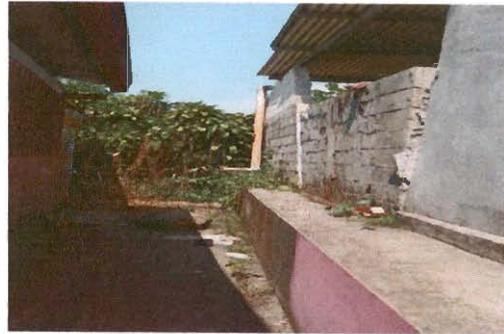
Foto 2: Parte de la pared perimetral a punto de colapsar lado norte

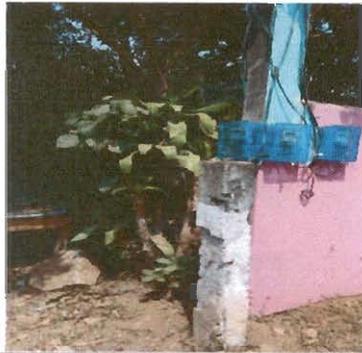
Foto 3: pared perimetral en mal estado lado oeste

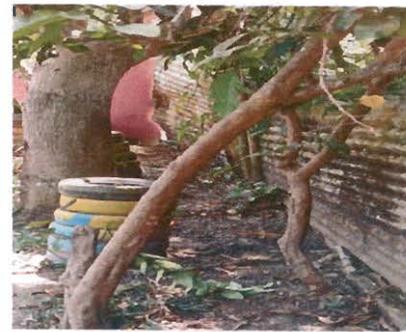
Foto 4: laminas que circulan la escuela en mal estado

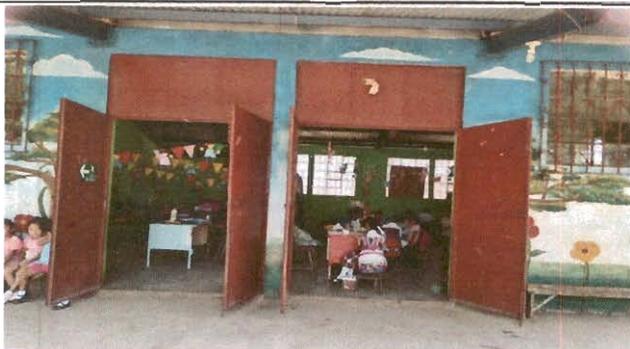
Foto 5: puertas en mal estado sin la seguridad para proteger los bienes de la escuela modulo I

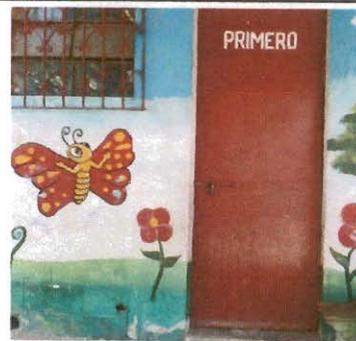
Foto 6: puertas sin chapa modulo I
