SITUACIÓN DEFICIENCIAS DETERMINADAS      PREVIO       DURANTE       POSTERIOR

DEPARTAMENTO:	San Marcos	MUNICIPIO:	San Pablo
NOMBRE DEL ESTABLECIMIENTO:	ESCUELA OFICIAL RURAL MIXTA	DIRECCIÓN DEL ESTABLECIMIENTO:	Caserío el Naranjal
CÓDIGO DEL ESTABLECIMIENTO:	12-19-0014-43	FECHA:	02/10/2024

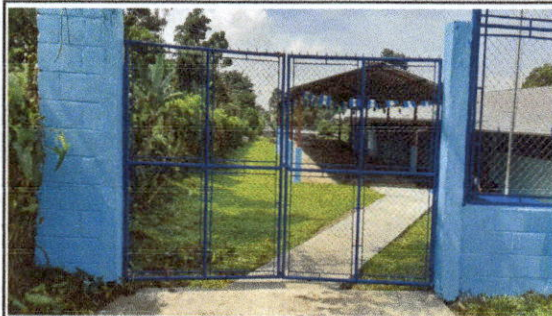
FOTO 7: Mantenimiento a portones de metal PATIO I

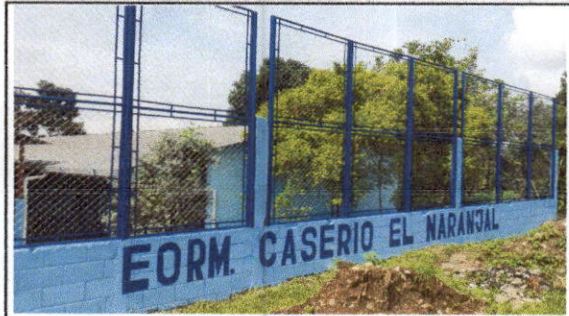
FOTO 8: Reparación de tubo hg y malla galvanizada PATIO I

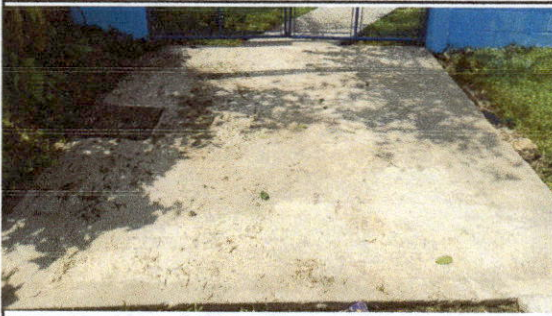
FOTO 9: Reparación de planchas de concreto de patio PATIO I

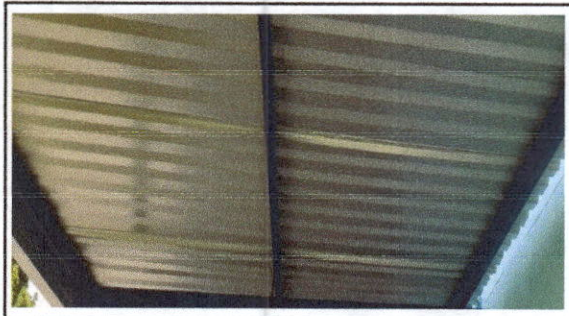
FOTO 10: Sustitución de lámina, por lámina troquelada aluzinc calibre 26 PATIO II

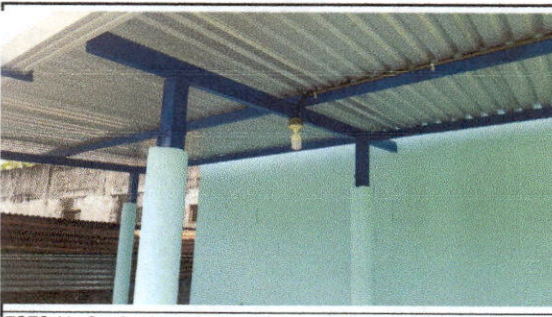
FOTO 11: Sustitución de estructura de soporte de metal, por metal

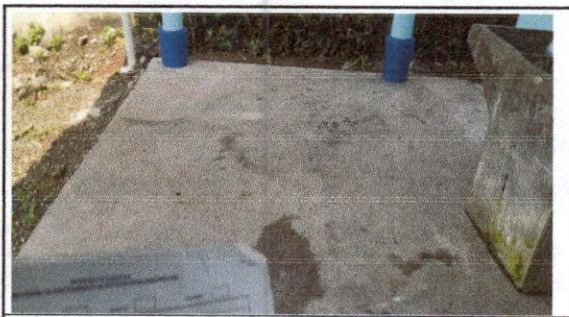
FOTO 12: Reparación de planchas de concreto de patio II
