SITUACIÓN DEFICIENCIAS DETERMINADAS

DEPARTAMENTO:	San Marcos	MUNICIPIO:	San Pablo
NOMBRE DEL ESTABLECIMIENTO:	Escuela Oficial Rural Mixta	DIRECCIÓN DEL ESTABLECIMIENTO:	Caserío Nueva Argentina
CÓDIGO DEL ESTABLECIMIENTO:	12-19-0017-43	FECHA:	21/05/2024

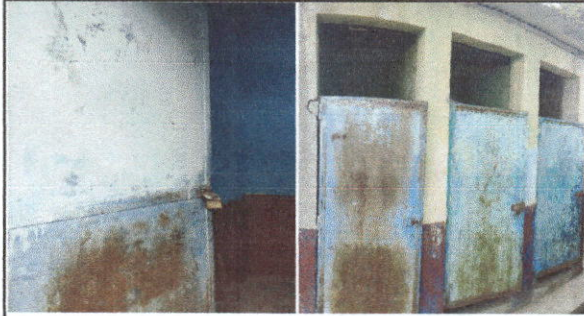
Foto 1: Mantenimiento a estructura puertas (lijado, cambio de tubo , cepillado, sujeciones, aplicación de pintura)

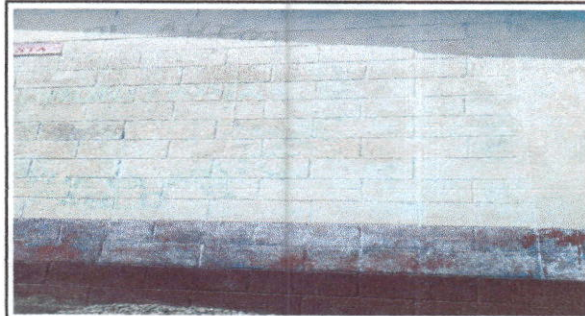
Foto 2: Pintura en muros exteriores e interiores

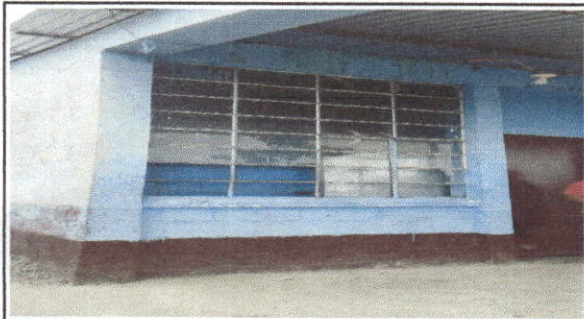
Foto 3: Mantenimiento de estructura de metal ventanas.

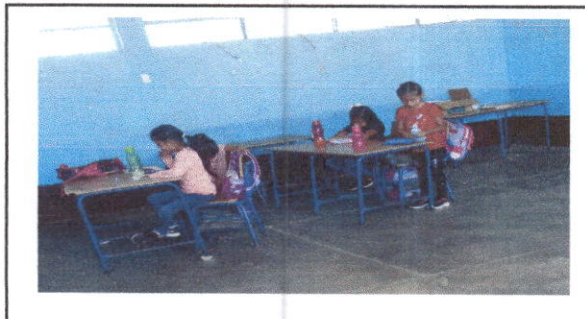
Foto 4: Sustitución de piso por ceramico

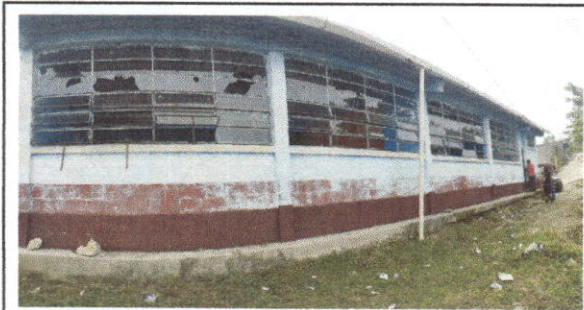
Foto 5: Sustitución de canal de metal Y Sustitución de bajada de agua pluvial de metal por tubo PVC 3"

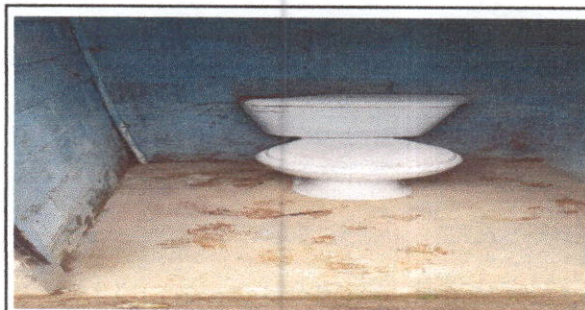
Foto 6: Sustitución inodoro

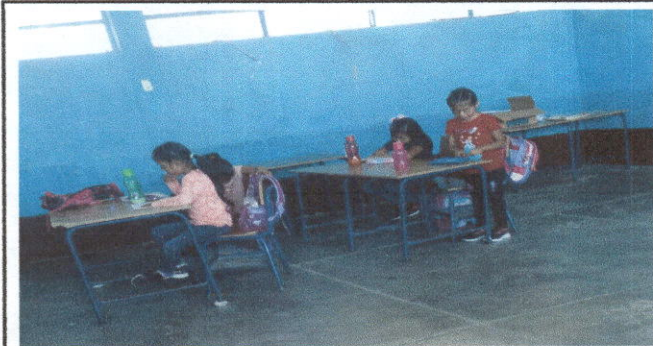
Foto7: Sustitución de piso torta por ceramico.

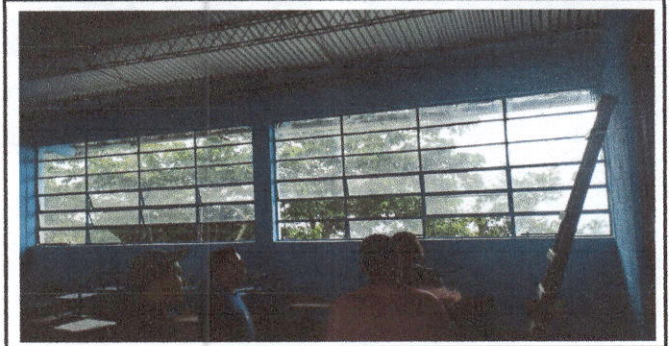
Foto 8: Mantenimiento a soporte de estructura de metal.
