SITUACIÓN DEFICIENCIAS DETERMINADAS

DEPARTAMENTO:	SAN MARCOS	MUNICIPIO:	SAN PABLO
NOMBRE DEL ESTABLECIMIENTO:	ESCUELA OFICIAL RURAL MIXTA	DIRECCIÓN DEL ESTABLECIMIENTO:	CASERIO LAS BOLSAS
CÓDIGO DEL ESTABLECIMIENTO:	10-19-0019-43	FECHA:	15/5/2024

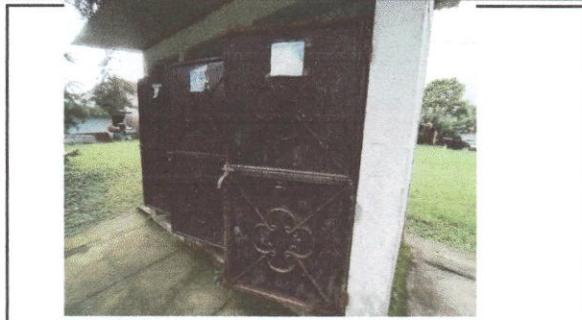
Foto 1: Mantenimiento a estructura (lijado, cambio de tubo , cepillado, sujeciones, aplicación de pintura) a puertas servicios sanitarios

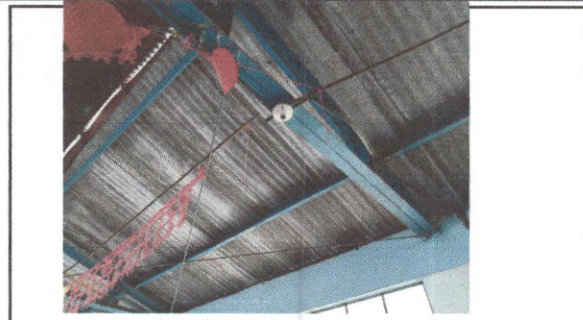
Foto 2: Mantenimiento a estructura de soporte de metal

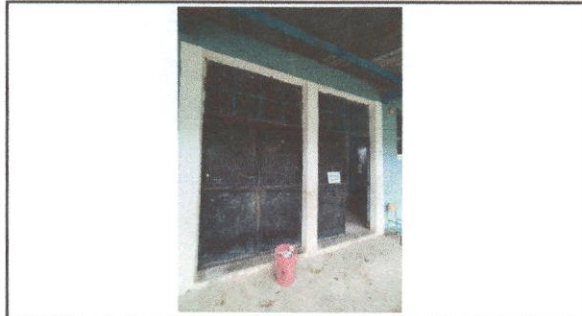
Foto 3: Mantenimiento a estructura (lijado, cambio de tubo , cepillado, sujeciones, aplicación de pintura)

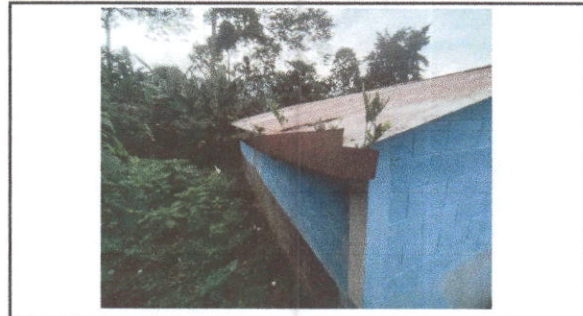
Foto 4: Sustitución de canal de metal

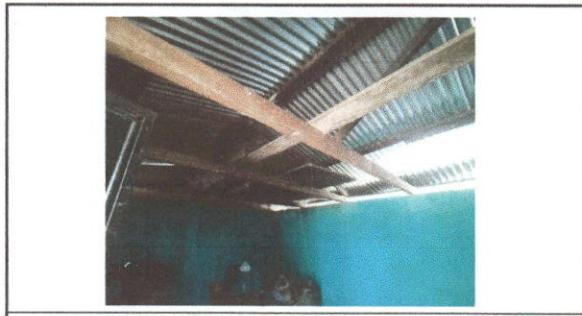
Foto 5: Sustitución de lámina, por lámina troquelada aluzinc calibre 26

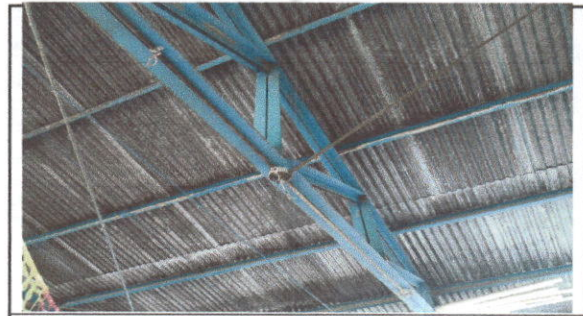
FOTO 6: Instalación de lámina troquelada aluzinc
