SITUACIÓN DEFICIENCIAS DETERMINADAS

DEPARTAMENTO:	SAN MARCOS	MUNICIPIO:	SAN PABLO
NOMBRE DEL ESTABLECIMIENTO:	ESCUELA OFICIAL RURAL MIXTA	DIRECCIÓN DEL ESTABLECIMIENTO:	CASERIO LAS BOLSAS
CÓDIGO DEL ESTABLECIMIENTO:	10-19-0019-43	FECHA:	16/9/2024

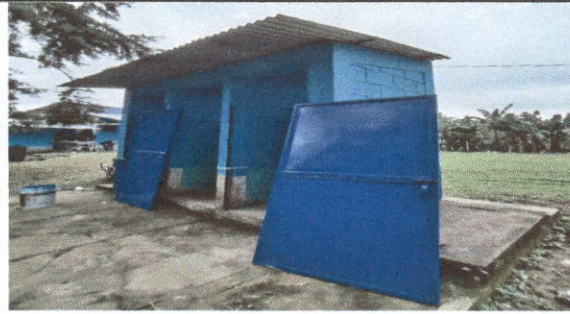
Foto 1: Mantenimiento a estructura (lijado, cambio de tubo , cepillado, sujeciones, aplicación de pintura) a puertas servicios sanitarios

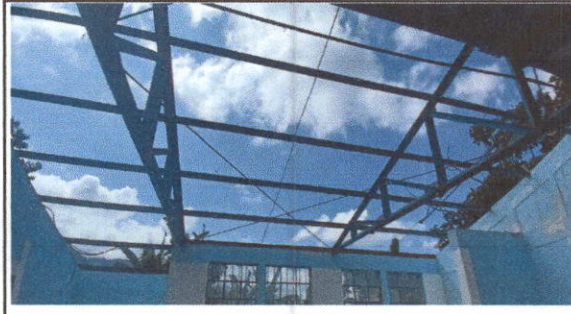
Foto 2: Mantenimiento a estructura de soporte de metal

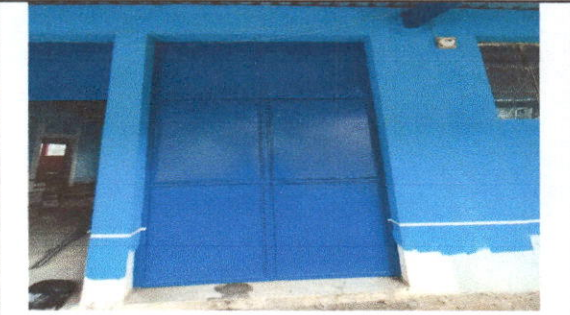
Foto 3: Mantenimiento a estructura (lijado, cambio de tubo , cepillado, sujeciones, aplicación de pintura)

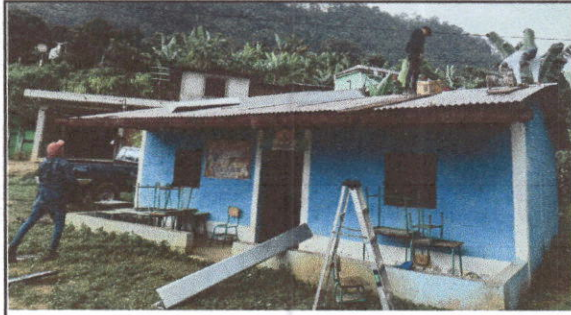
Foto 4: Sustitución de canal de metal

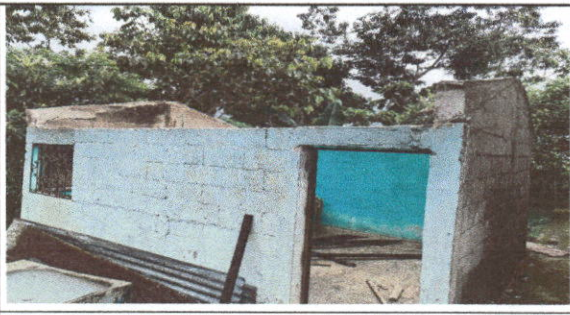
Foto 5: Sustitución de lámina, por lámina troquelada aluzinc calibre 26

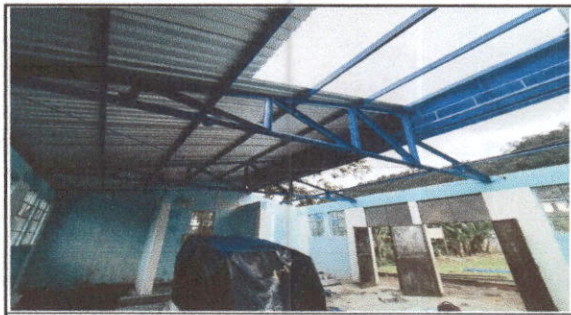
FOTO 6: Instalación de lámina troquelada aluzinc
