SITUACIÓN DEFICIENCIAS DETERMINADAS

DEPARTAMENTO:	SAN MARCOS	MUNICIPIO:	SAN PABLO
NOMBRE DEL ESTABLECIMIENTO:	ESCUELA OFICIAL RURAL MIXTA	DIRECCIÓN DEL ESTABLECIMIENTO:	CASERIO LAS BOLSAS
CÓDIGO DEL ESTABLECIMIENTO:	10-19-0019-43	FECHA:	4/10/2024

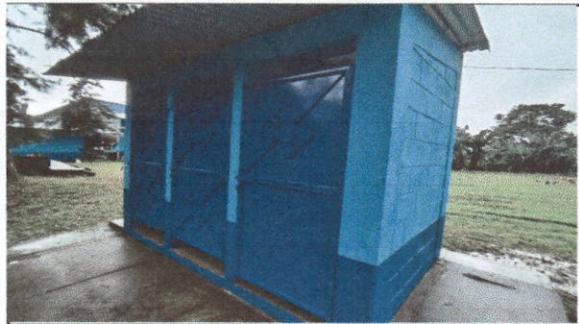
Foto 1: Mantenimiento a estructura (lijado, cambio de tubo , cepillado, sujeciones, aplicación de pintura) a puertas servicios sanitarios

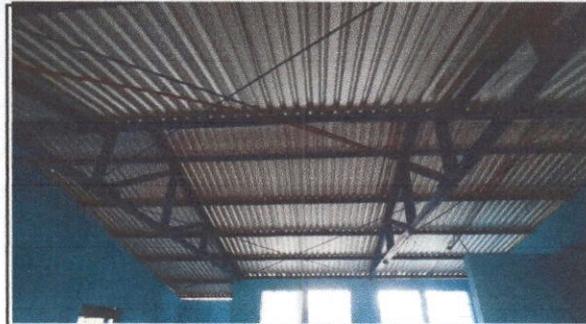
Foto 2: Mantenimiento a estructura de soporte de metal

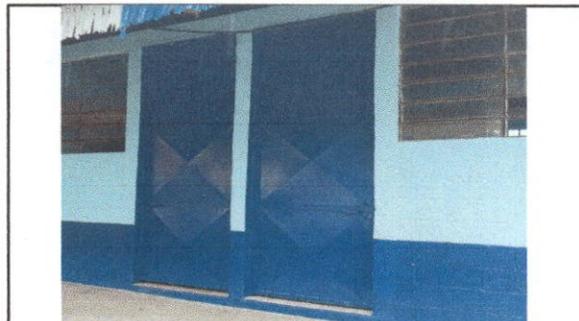
Foto 3: Mantenimiento a estructura (lijado, cambio de tubo , cepillado, sujeciones, aplicación de pintura)

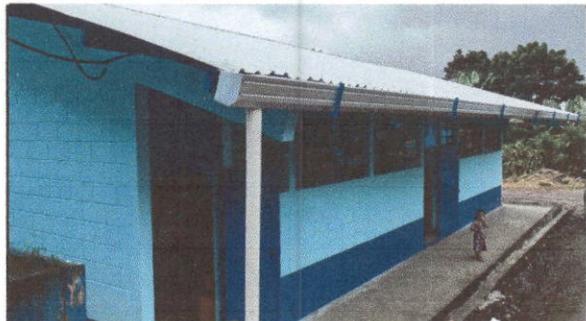
Foto 4: Sustitución de canal de metal

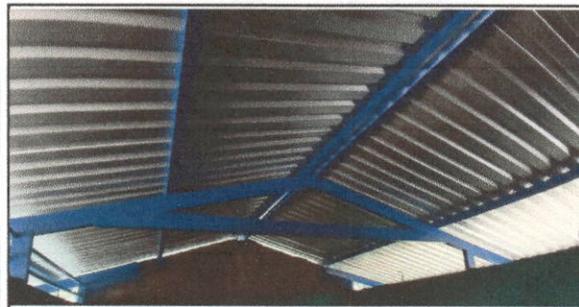
Foto 5: Sustitución de lámina, por lámina troquelada aluzinc calibre 26

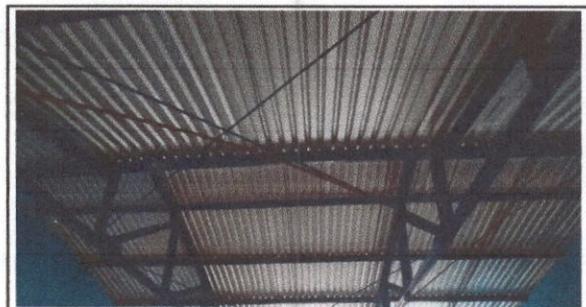
FOTO 6: Instalación de lámina troquelada aluzinc
