SITUACIÓN DEFICIENCIAS DETERMINADAS

DEPARTAMENTO:	San Marcos	MUNICIPIO:	San Pablo
NOMBRE DEL ESTABLECIMIENTO:	EORM	DIRECCIÓN DEL ESTABLECIMIENTO:	Caserío Santo Domingo II
CÓDIGO DEL ESTABLECIMIENTO:	12-19-0024-43	FECHA:	22/02/24

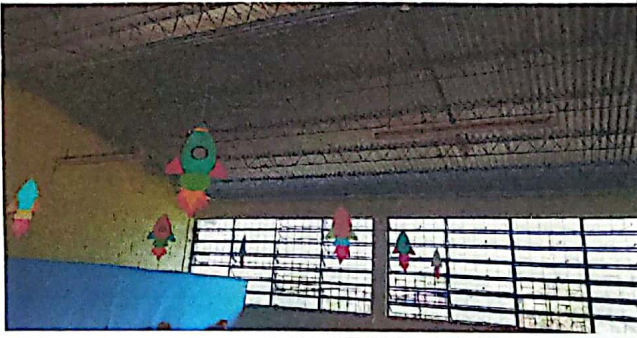
Foto 1: tendaido electrico dentro de las aulas en mal estado sin plafoneras

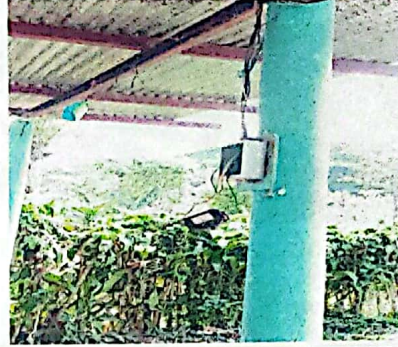
Foto 2: cajas de registro en mal estado sin flipones en los distintos modulos

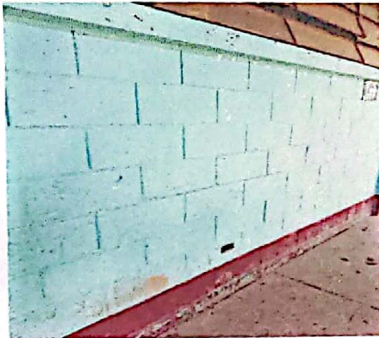
Foto 3: paredes en mal estado con pintura deteriorada y sin tomacorrientes modulos I, II Y III

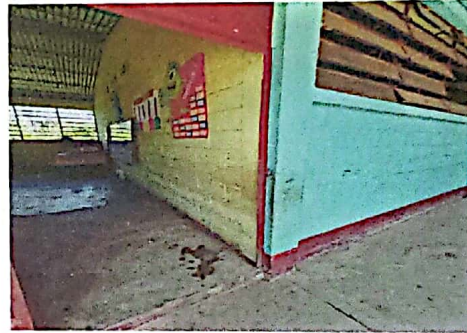
Foto 4: paredes sucias con pintura deteriorada en mal estado modulos I, II Y II

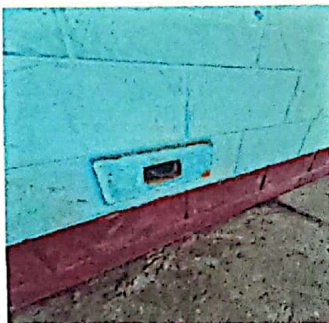
Foto 5: conexiones de tomacorrientes sin placas y tapaderas modulos I, II Y III

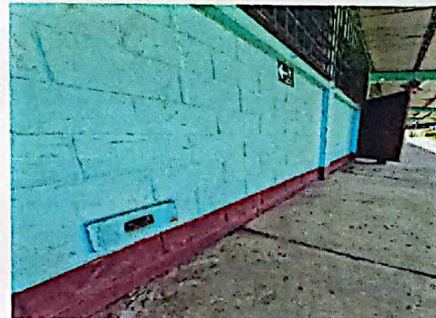
Foto 6: paredes de exteriores en mal estado modulos I, II Y III

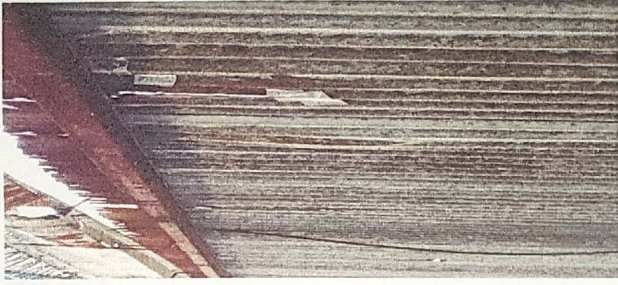
Foto 1: laminas del modulo III en mal estado con agujeros por oxidación

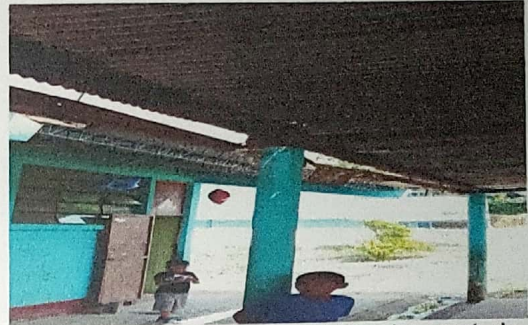
Foto 2: Laminas en mal estado ya deterioradas a punto de colapsar modulo III

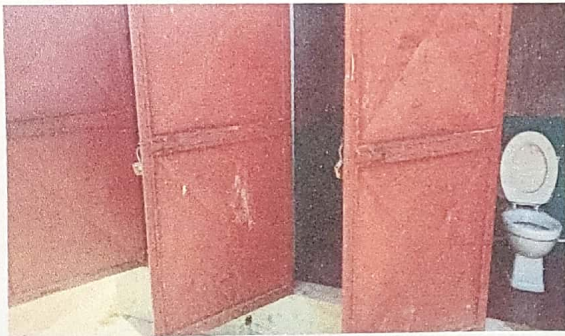
Foto 3: puertas del modulo de los modulos de baños en mal estado con corrosión sin pasadores y desprendidas de la pared

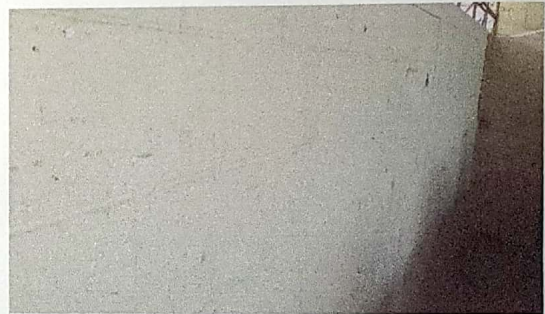
Foto 4: Paredes de las aulas interior y exterior en mal estado modulos I Y II

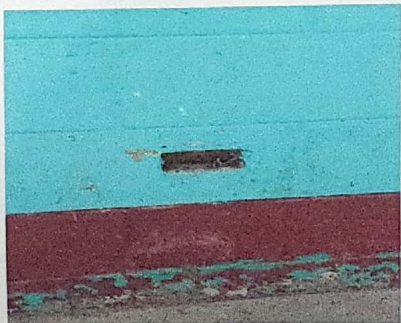
Foto 5: servicio electrico en mal estado cables sueltos y sin tomacorrientes modulos I, II Y III

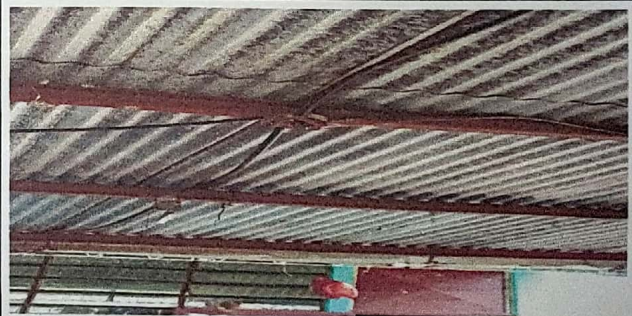
Foto 6: tendido electrico en mal estado sin plafoneras modulo III
