SITUACIÓN DEFICIENCIAS DETERMINADAS      PREVIO       DURANTE       POSTERIOR

DEPARTAMENTO:	SAN MARCOS	MUNICIPIO:	SAN PABLO
NOMBRE DEL ESTABLECIMIENTO:	ESCUELA OFICIAL RURAL MIXTA	DIRECCIÓN DEL ESTABLECIMIENTO:	Caserio Santa Anita
CÓDIGO DEL ESTABLECIMIENTO:	12-19-0031-43	FECHA:	30/09/2024

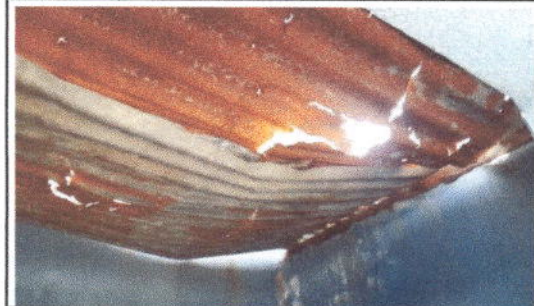
FOTO 1: Sustitución de lámina, por lámina troquelada aluzinc calibre 26 Y Sustitución de estructura de soporte por metal EN BAÑOS

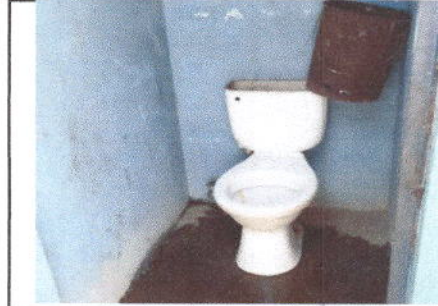
FOTO 2: Sustitución de piso de cemento líquido por piso ceramico Y Sustitucion de Azulejo EN BAÑOS

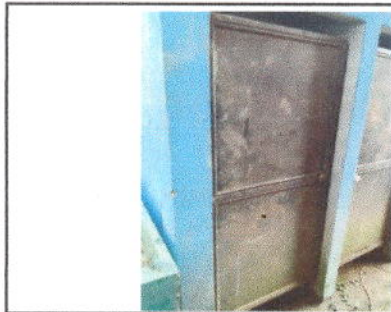
FOTO 3: Fabricación e instalación de puertas de metal en baños

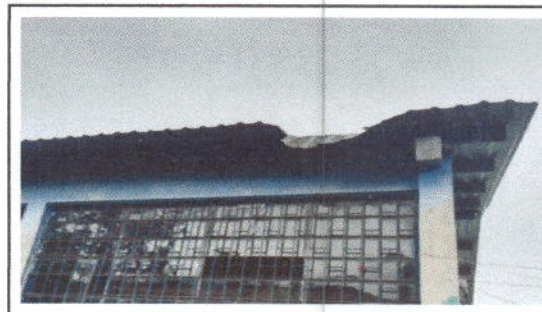
FOTO 4: Sustitución de lámina, por lámina troquelada aluzinc calibre 25

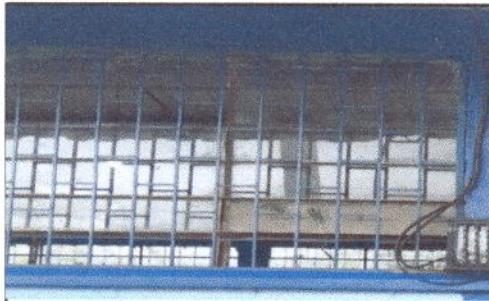
FOTO 5: Mantenimiento a balcones de metal

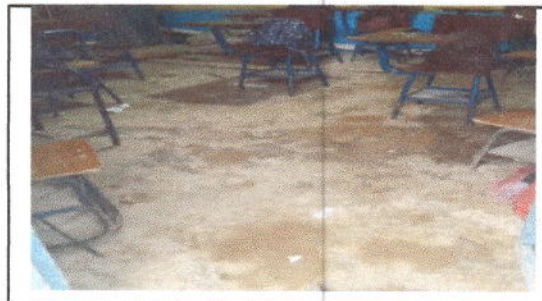
FOTO 6: Sustitución de piso de cemento líquido piso ceramico

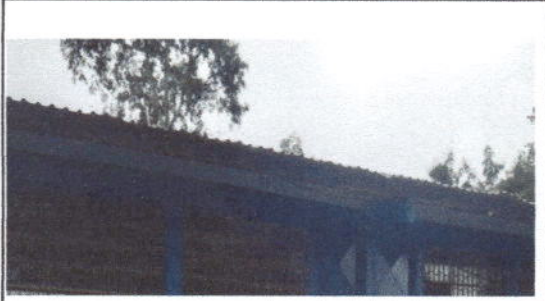
FOTO 7: Sustrucción de canal de metal

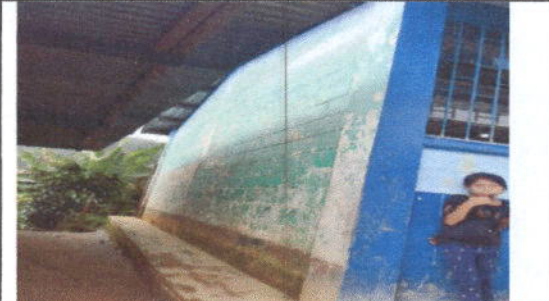
FOTO 8: Pintura en muros exteriores e interiores

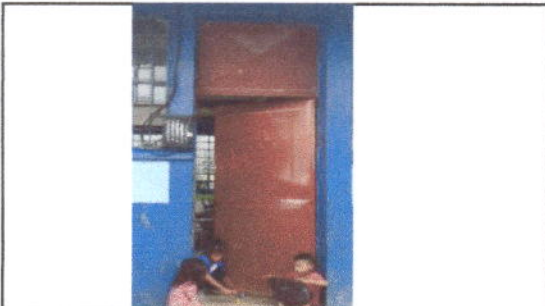
FOTO 9: Fabricación e instalación de puertas de metal en módulos

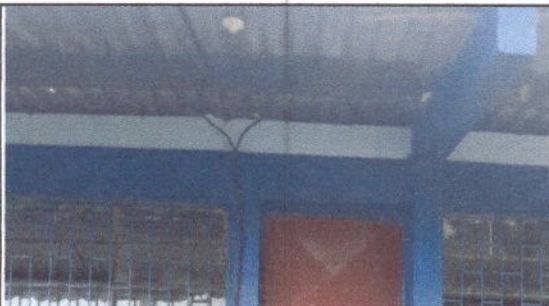
FOTO 10: Instalación de unidades fuerza (tomacorriente), incluye cable eléctrico

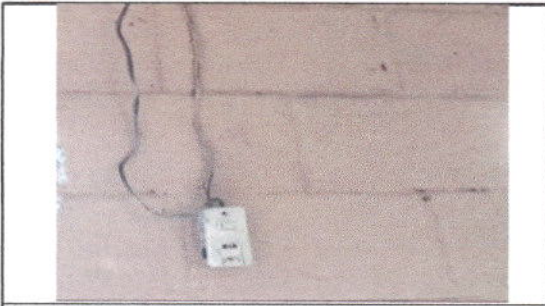
FOTO 11: Sustrucción de tomacorrientes dobles
