SITUACIÓN DEFICIENCIAS DETERMINADAS      PREVIO       DURANTE       POSTERIOR

DEPARTAMENTO:	SAN MARCOS	MUNICIPIO:	SAN PABLO
NOMBRE DEL ESTABLECIMIENTO:	ESCUELA OFICIAL RURAL MIXTA	DIRECCIÓN DEL ESTABLECIMIENTO:	CASERIO SINAI
CÓDIGO DEL ESTABLECIMIENTO:	12-19-0037-43	FECHA:	4/11/2024

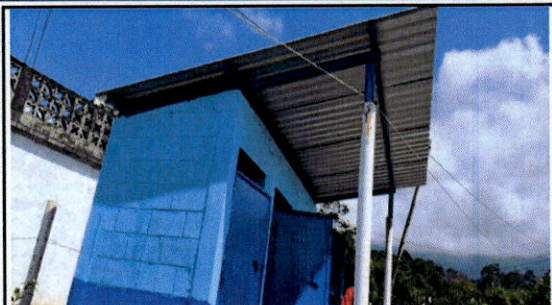
FOTO 1: Sustrucción de lámina, por lámina troquelada aluzinc calibre 26

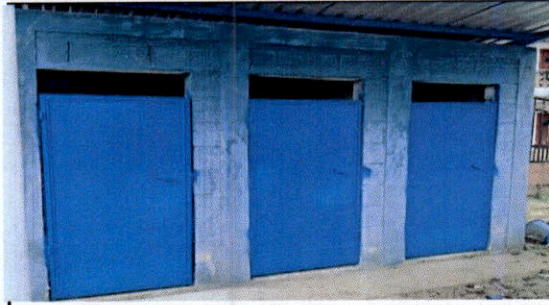
FOTO 2: Mantenimiento a estructura (lijado, cambio de tubo, cepillado, sujeciones, aplicación de pintura) a puertas servicios sanitarios

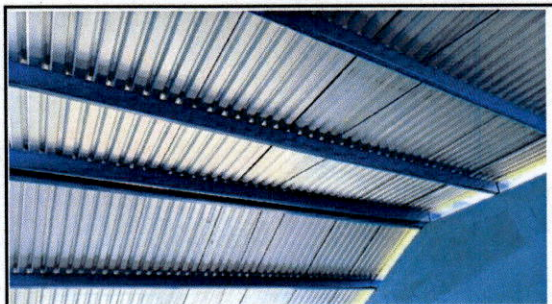
FOTO 3: Sustrucción de lámina, por lámina troquelada aluzinc calibre 26

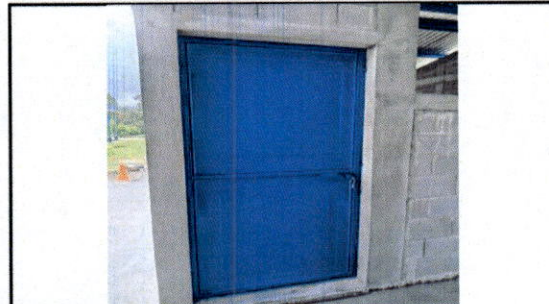
FOTO 4: Sustrucción de puerta

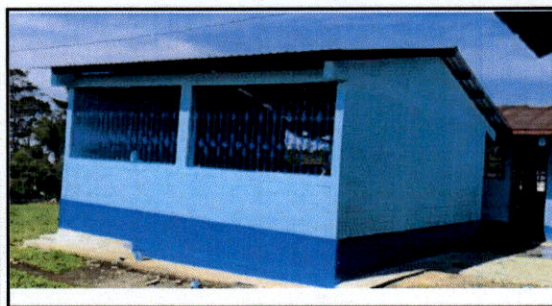
FOTO 5: Reparación de muro perimetral de block.

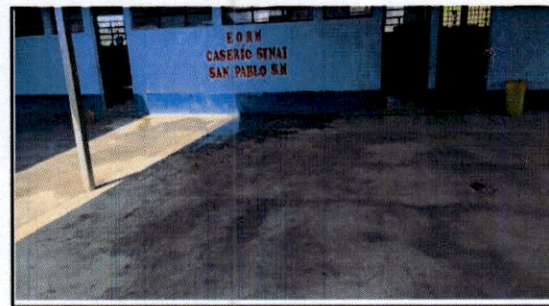
FOTO 6: Sustrucción de piso de torta de concreto
