REGISTRO FOTOGRÁFICO PROGRAMA DE MANTENIMIENTO DE EDIFICIOS ESCOLARES PÚBLICOS

PRA-FOR-123
Versión 1

DEPARTAMENTO:	SAN MARCOS	MUNICIPIO:	SAN PABLO
NOMBRE DEL ESTABLECIMIENTO:	ESCUELA OFICIAL RURAL MIXTA	DIRECCIÓN DEL ESTABLECIMIENTO:	CASERÍO PUERTO RICO
CÓDIGO DEL ESTABLECIMIENTO:	12-19-0039-43	FECHA:	8/10/2024

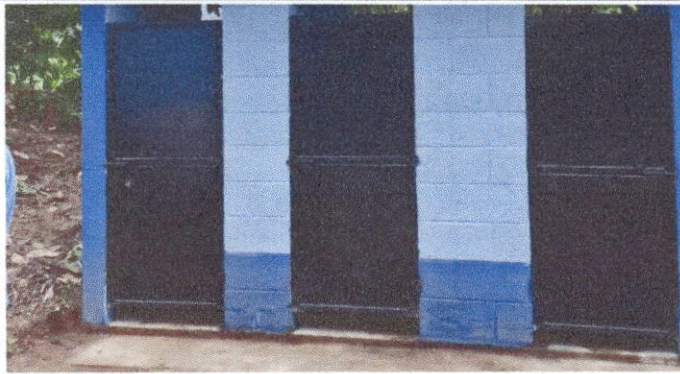
Foto 1: Mantenimiento a estructura puertas (lijado, cambio de tubo, cepillado, sujeciones, aplicación de pintura)

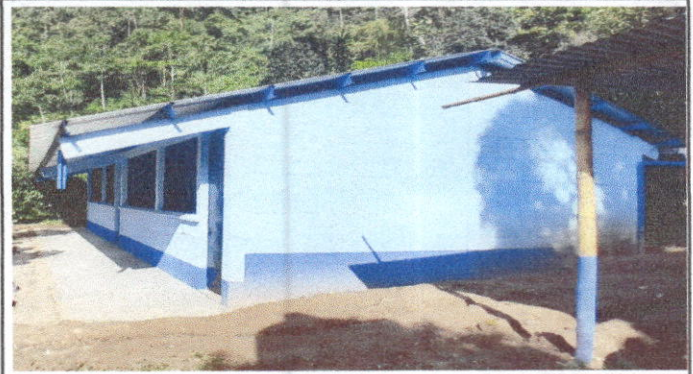
Foto 2: Pintura en muros exteriores e interiores

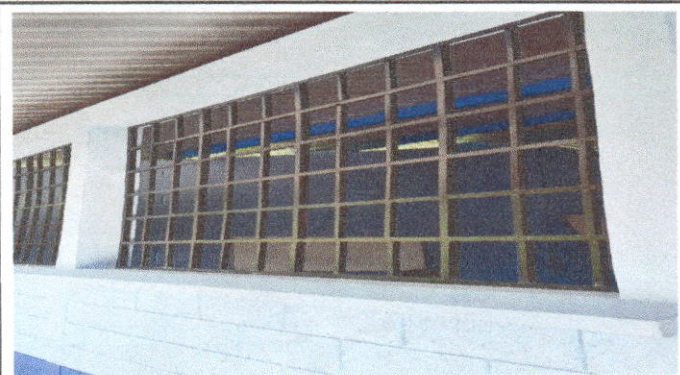
Foto 3: Mantenimiento de estructura de metal ventanas.

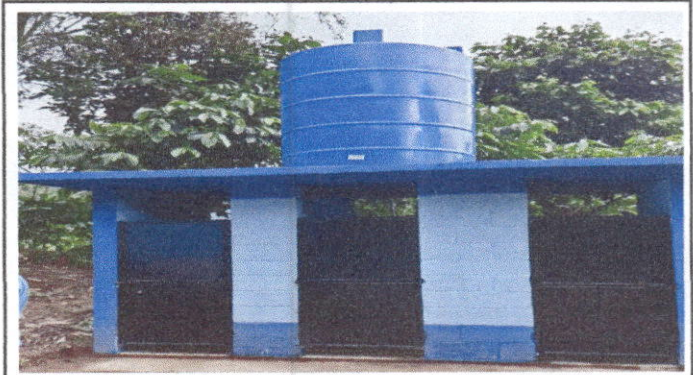
Foto 4: Sustitución de deposito de agua 1100 lt

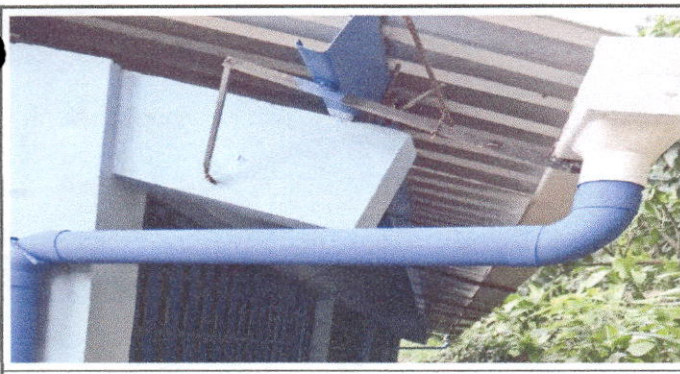
Foto 5: Sustitución de canal de metal Y Sustitución de bajada de agua pluvial de metal por tubo PVC 3"

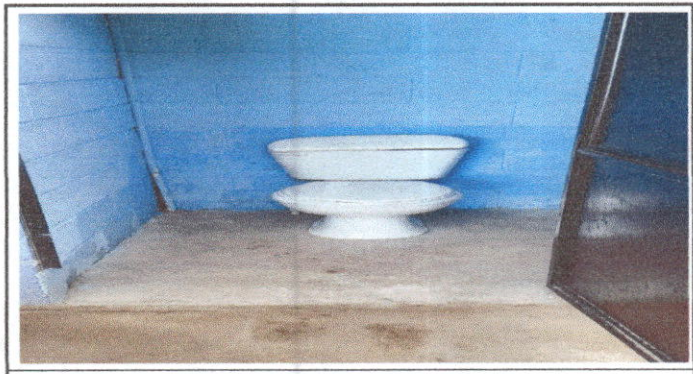
Foto 6: Sustitución inodoro

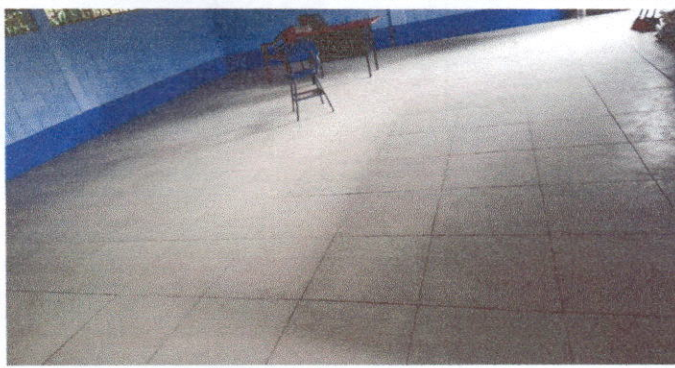
Foto7: Sustitución de piso torta por ceramico.

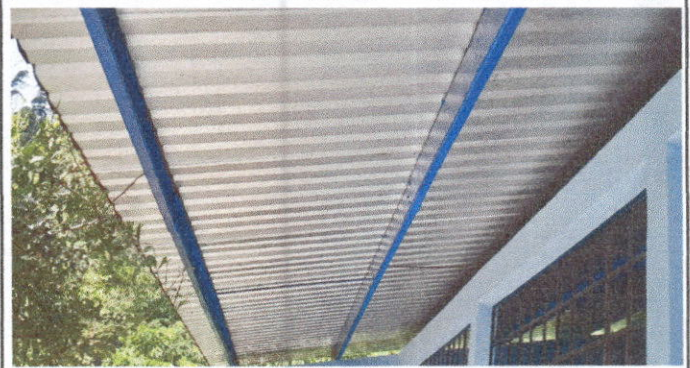
Foto 8: Mantenimiento a soporte de estructura de metal.

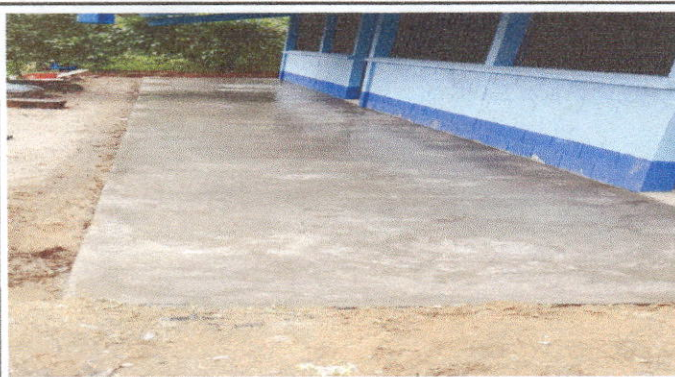
Foto 9: Reparación de piso de torta de concreto

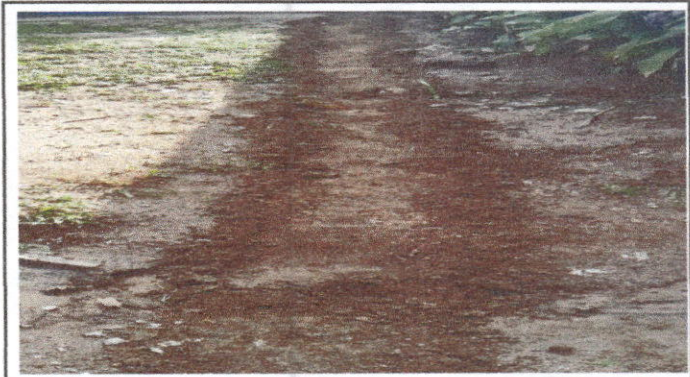
Foto 10: Sustitución de tubería PVC, línea principal de aguas negras
