SITUACIÓN DEFICIENCIAS DETERMINADAS: PREVIO DURANTE POSTERIOR

| NOMBRE DEL ESTABLECIMIENTO: | Escuela Oficial Rural Mixta | DIRECCIÓN DEL ESTABLECIMIENTO: | CASERIO TIERRA SANTA |
| CÓDIGO DEL ESTABLECIMIENTO: | 12-19-0060-43 | FECHA: | 30/09/2024 |

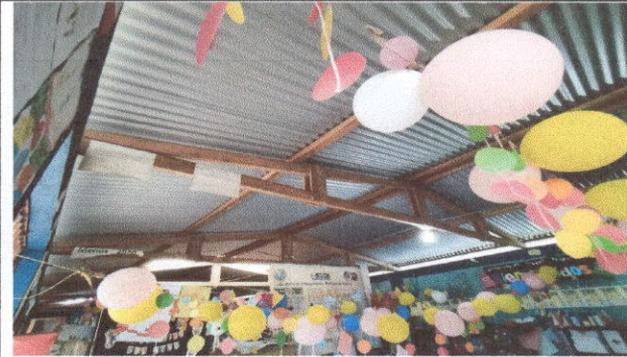
FOTO 1: Sustitución de lámina, por lámina troquelada aluzinc calibre 26 y sustitucion de estructura de madera por metal en modulo de aula

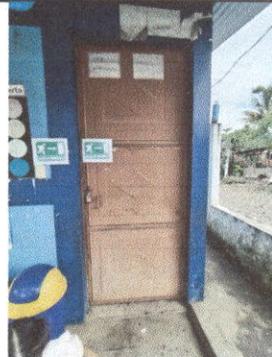
Mantenimiento a estructura (lijado, cambio de tubo , cepillado, sujeciones, aplicación de pintura)

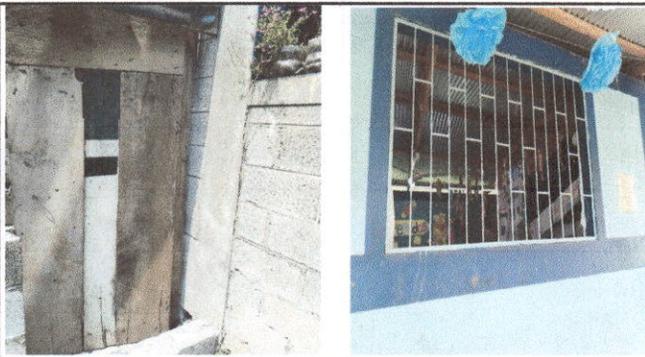
FOTO 3: Fabricación e instalación de puertas de metal en módulos / mantenimiento a balcones de metal

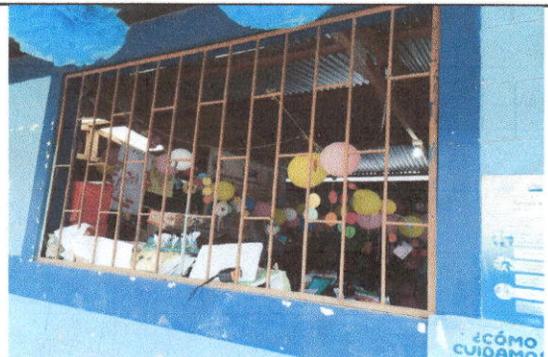
FOTO 5: Fabricación e instalación de balcones de hierro en ventana

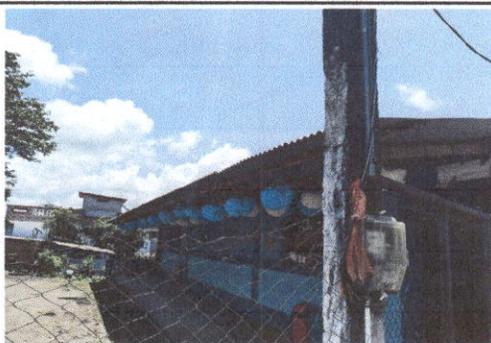
FOTO 5: SUSTITUCION DE CANAL DE METAL

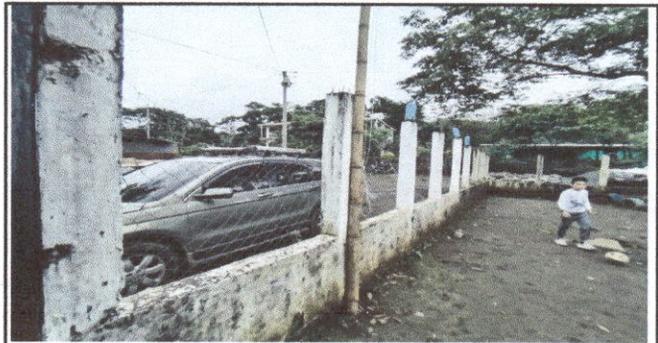
FOTO 6: Reparación de tubo hg y malla galvanizada
