SITUACIÓN DEFICIENCIAS DETERMINADAS      PREVIO       DURANTE       POSTERIOR

DEPARTAMENTO:	SAN MARCOS	MUNICIPIO:	SAN PABLO
NOMBRE DEL ESTABLECIMIENTO:	ESCUELA OFICIAL RURAL MIXTA	DIRECCIÓN DEL ESTABLECIMIENTO:	CASERIO TIERRA SANTA
CÓDIGO DEL ESTABLECIMIENTO:	12-19-0060-43	FECHA:	21/11/2024

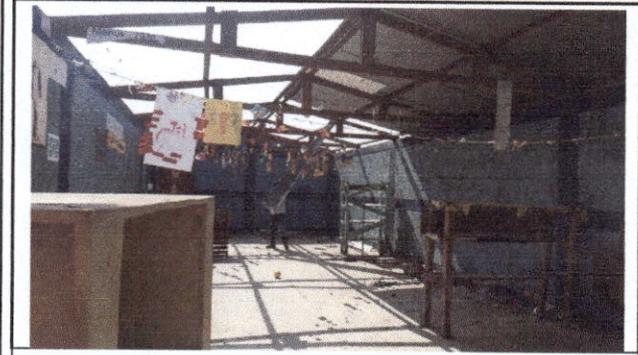
FOTO 1: Sustitución de lámina, por lámina troquelada aluzinc calibre 26 y sustitucion de estructura de madera por metal en modulo de aula

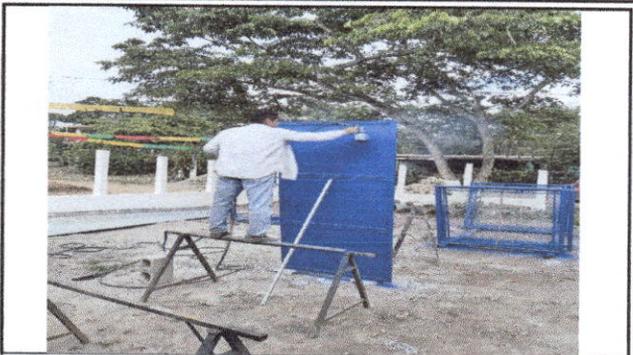
FOTO 2: MANTENIMIENTO A PUERTAS EN MODULO DE AULA

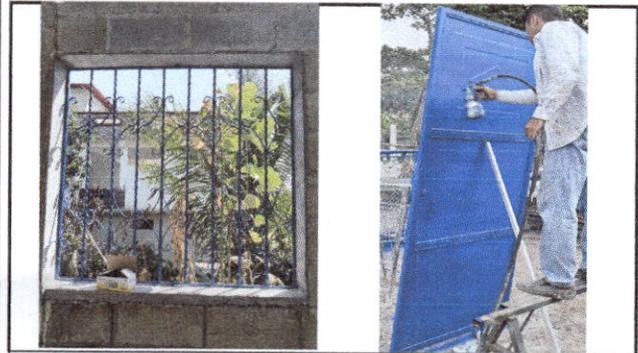
FOTO 3: Sustitución de PUERTA DE METAL MAS MANTENIMIENTO DE BALCON

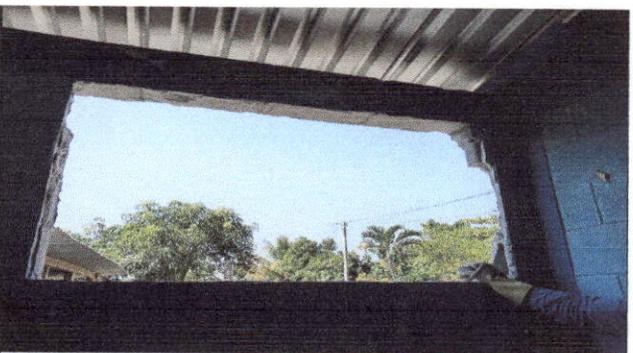
FOTO 4: SUSTITUCION DE BALCONES DE METAL

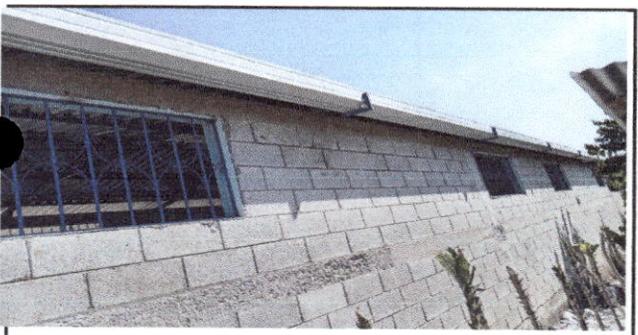
FOTO 5: SUSTITUCION DE CANAL DE METAL ALUZINC CALIBRE 26

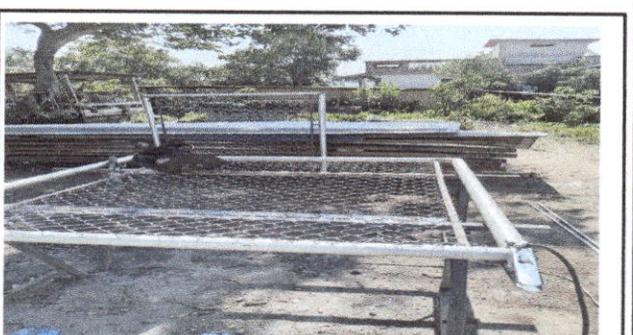
FOTO 6: Reparación de tubo hg y malla galvanizada
