SITUACIÓN DEFICIENCIAS DETERMINADAS

DEPARTAMENTO:	SAN MARCOS	MUNICIPIO:	SAN PABLO
NOMBRE DEL ESTABLECIMIENTO:	ESCUELA OFICIAL RURAL MIXTA	DIRECCIÓN DEL ESTABLECIMIENTO:	ALDEA ZELANDIA, SAN PABLO
CÓDIGO DEL ESTABLECIMIENTO:	12-19-1044-43	FECHA:	25/09/2024

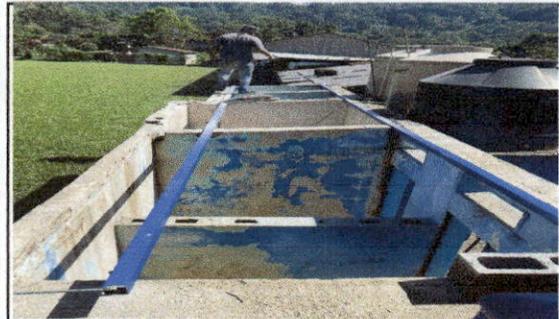
FOTO 1: Sustitución de lámina, por lámina troquelada aluzinc calibre 26 Y Sustitución de estructura de soporte de madera, por metal

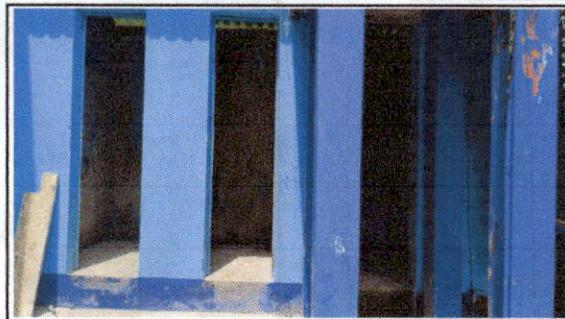
FOTO 2: Sustitucion de puerta en Servicio Sanitario

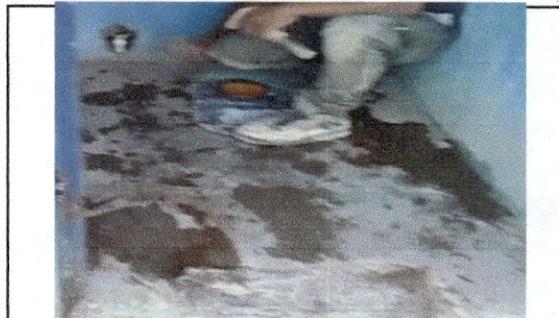
FOTO 3: sustitucion de inodoro (completo)

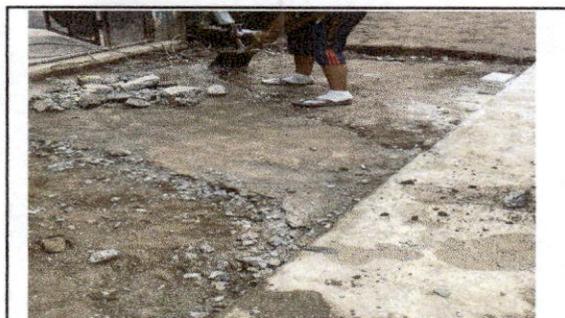
FOTO 4: reparacion de piso de concreto (entrada principal escuela)

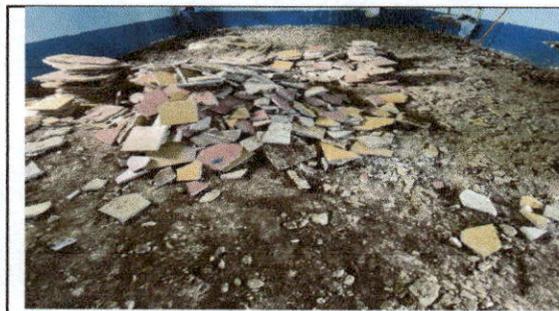
FOTO 5: Sustitución de piso de granito

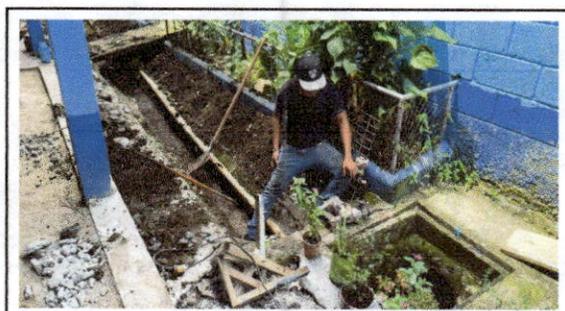
FOTO6: Sustitución de tubería PVC línea principal aguas pluviales

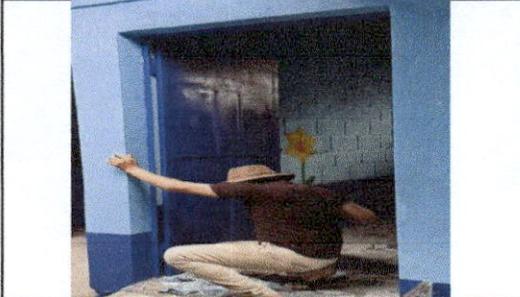
FOTO 7: sustitucion de puerta de metal (incluye chapa)

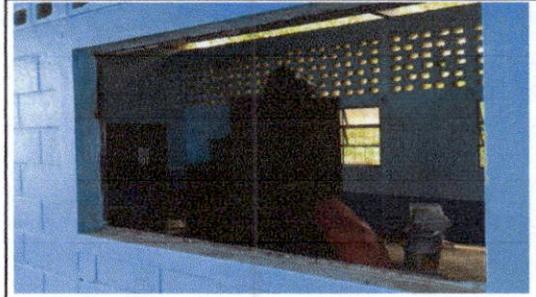
FOTO 8: Mantenimiento a balcones de metal

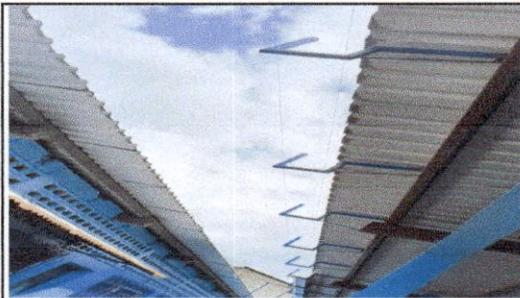
FOTO 9: Sustitución de canal de metal

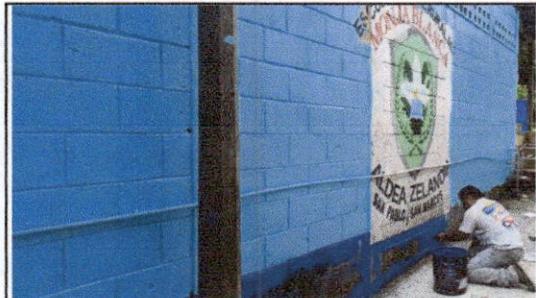
FOTO 10: Pintura en muros exteriores

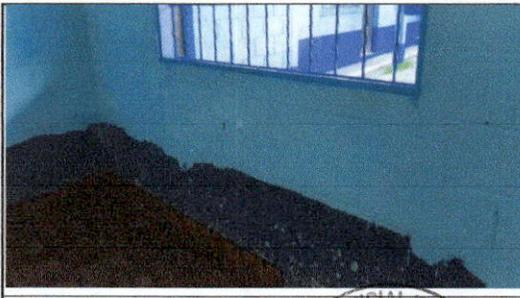
FOTO 11: Pintura en muros interiores

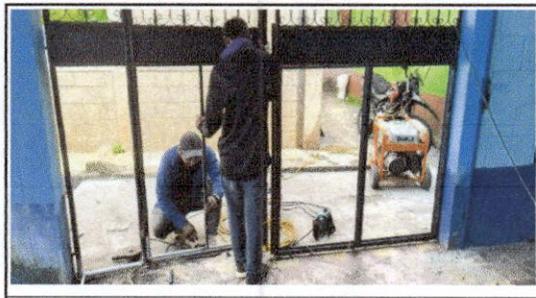
FOTO 12: Mantenimiento a portones de metal
