SITUACIÓN DEFICIENCIAS DETERMINADAS      PREVIO       DURANTE       POSTERIOR

DEPARTAMENTO:	SAN MARCOS	MUNICIPIO:	SAN PABLO
NOMBRE DEL ESTABLECIMIENTO:	ESCUELA OFICIAL RURAL MIXTA	DIRECCIÓN DEL ESTABLECIMIENTO:	ALDEA ZELANDIA, SAN PABLO
CÓDIGO DEL ESTABLECIMIENTO:	12-19-1044-43	FECHA:	12/11/2024

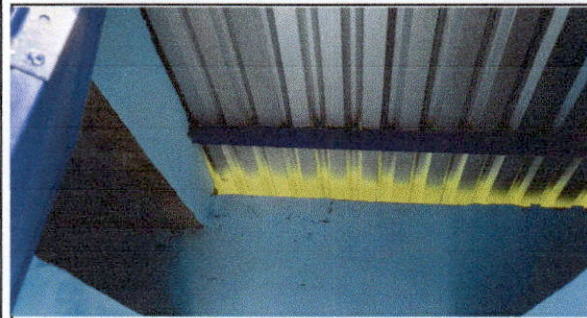
FOTO 1: Sustitución de lámina, por lámina troquelada aluzinc calibre 26 Y Sustitución de estructura de soporte de madera, por metal

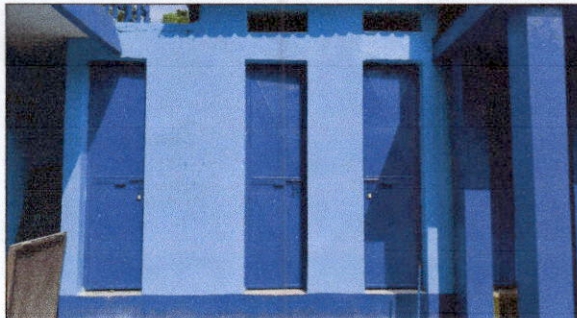
FOTO 2: Sustitucion de puerta en Servicio Sanitario

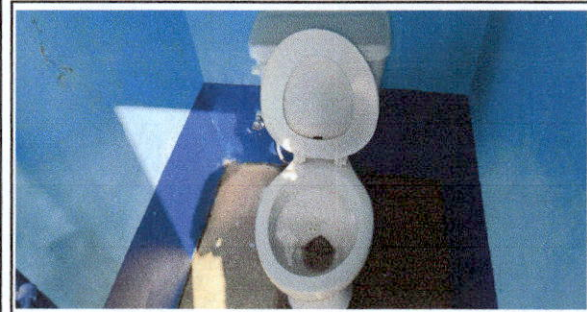
FOTO 3: sustitucion de inodoro (completo)

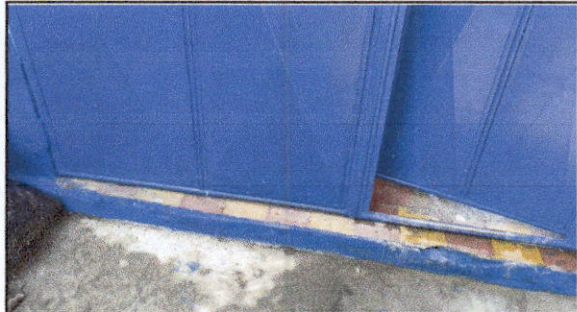
FOTO 4: reparacion de piso de concreto (entrada principal escuela)

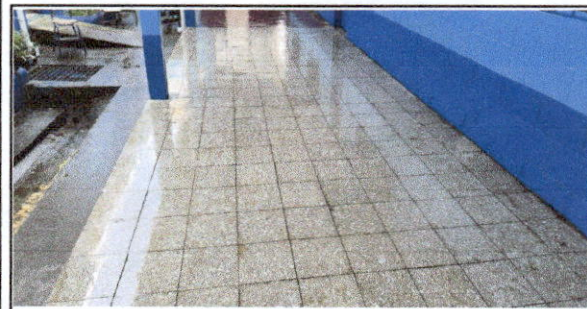
FOTO 5: Sustitución de piso de granito

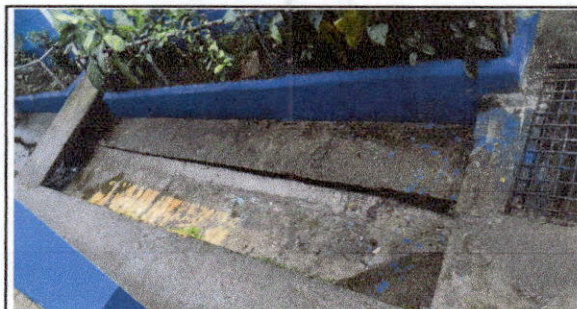
FOTO6: Sustitución de tubería PVC línea principal aguas pluviales

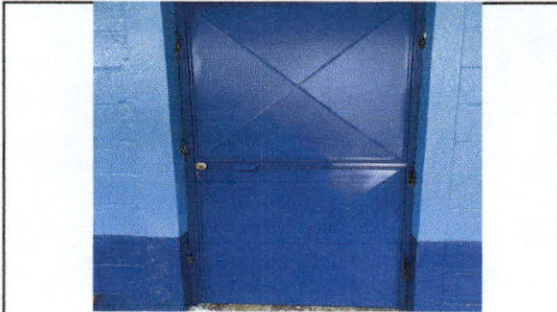
FOTO 7: sustitución de puerta de metal (incluye chapa)

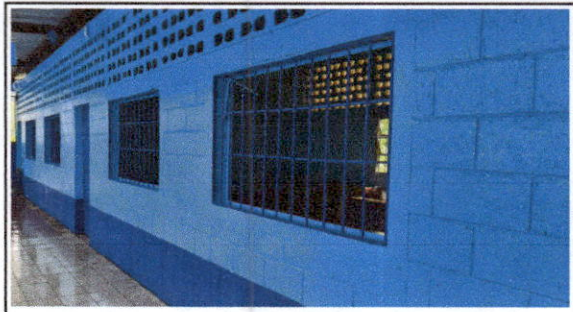
FOTO 8: Mantenimiento a balcones de metal

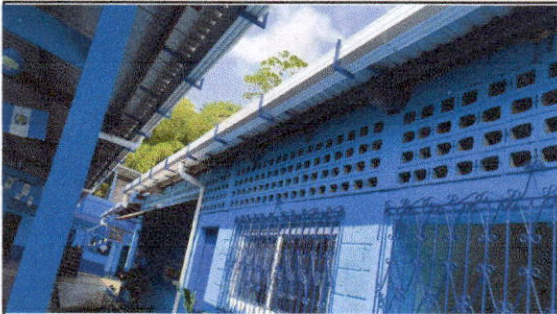
FOTO 9: Sustitución de canal de metal

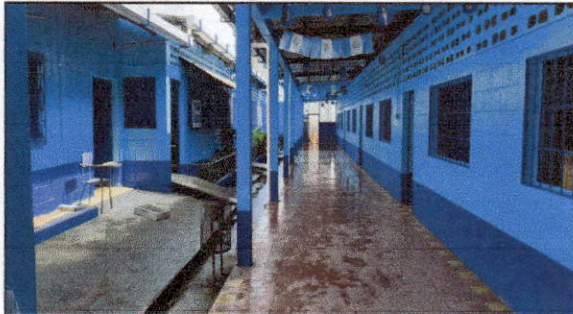
FOTO 10: Pintura en muros exteriores

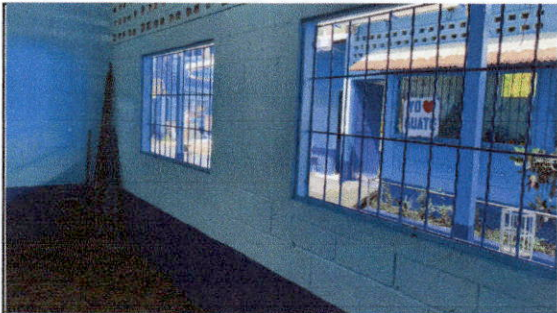
FOTO 11: Pintura en muros interiores

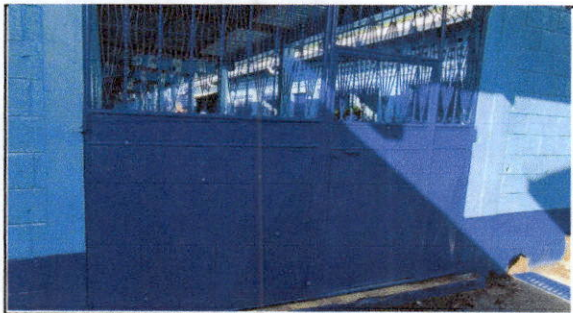
FOTO 12: Mantenimiento a portones de metal
