SITUACIÓN DEFICIENCIAS DETERMINADAS:

DEPARTAMENTO:	SAN MARCOS	MUNICIPIO:	LA REFORMA
NOMBRE DEL ESTABLECIMIENTO:	ESCUELA OFICIAL RURAL MIXTA	DIRECCIÓN DEL ESTABLECIMIENTO:	CANTÓN SAN PEDRITO
CÓDIGO DEL ESTABLECIMIENTO:	12-21-0011-43	FECHA:	30/09/2024

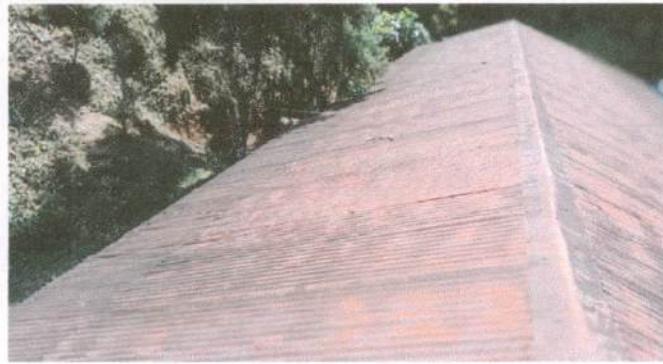
MÓDULO 1 AULAS: CUBIERTA DE LÁMINA: Sustitución de lámina, por lámina troquelada aluzinc calibre 26, Sustitución de capote de lámina para lámina troquelada

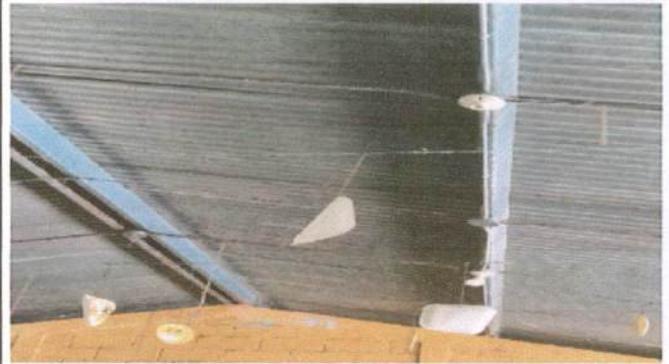
MÓDULO 1 AULAS: Mantenimiento a estructura de soporte de metal.

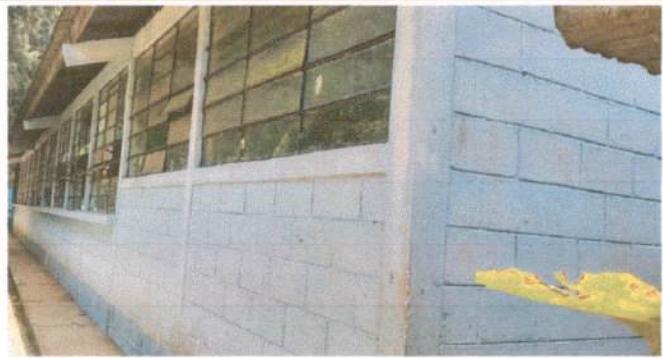
MÓDULO 1 AULAS: PINTURA EN MUROS EXTERIORES E INTERIORES: Pintura en muros exteriores e interiores

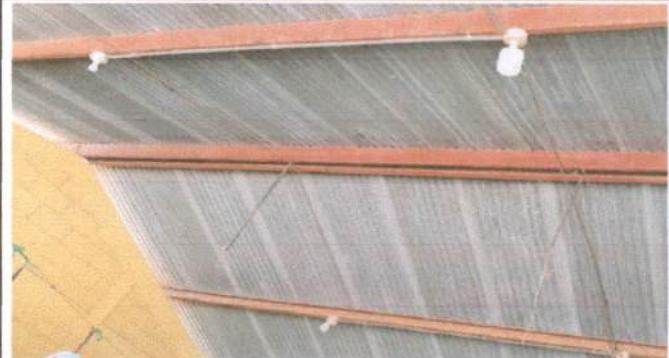
MÓDULO 1 AULAS: REPARACION DE SISTEMA ELÉCTRICO: Sustitución de lamparas tipo LED.

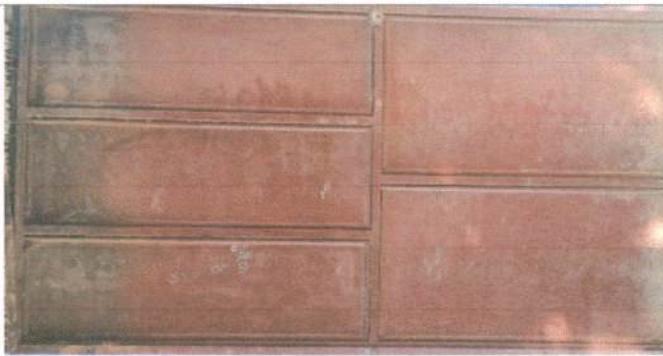
MÓDULO 2 COCINA: PUERTAS DE METAL: Mantenimiento a estructura (lijado, cambio de tubo , cepillado, sujeciones, aplicación de pintura),

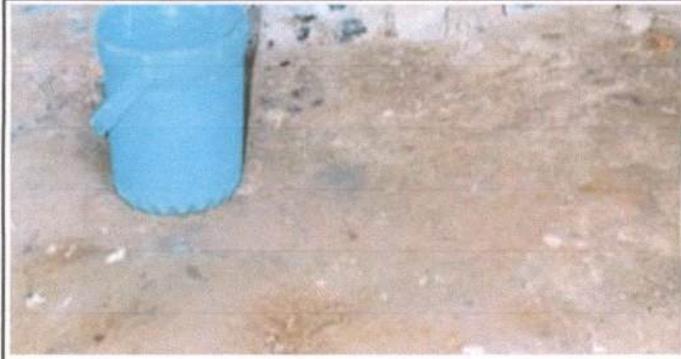
MÓDULO 2 COCINA: PISO: Sustitución de piso de torta de concreto

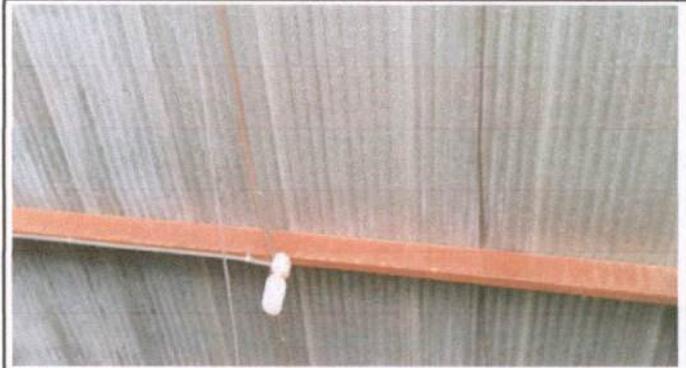
MÓDULO 2 COCINA : REPARACIÓN DE SISTEMA ELÉCTRICO: Sustitución de lamparas tipo LED, Sustitución de plafoneras, Sustitución interruptores dobles, Reparación de cableado eléctrico

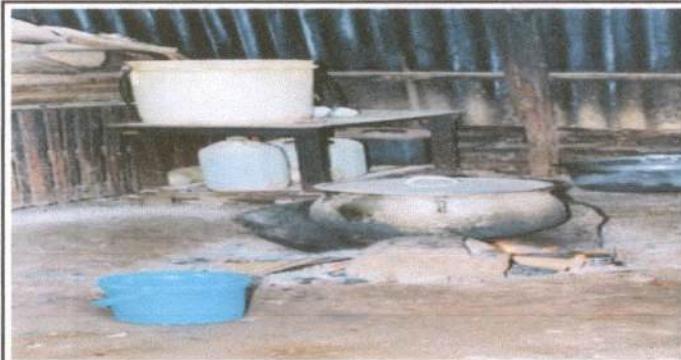
MÓDULO 2 COCINA: REPARACIÓN DE COCINA: Sustitución de estufa rural (completa) incluye chimenea y plancha de metal.
