SITUACIÓN DEFICIENCIAS DETERMINADAS:

DEPARTAMENTO:	SAN MARCOS	MUNICIPIO:	LA REFORMA
NOMBRE DEL ESTABLECIMIENTO:	ESCUELA OFICIAL RURAL MIXTA	DIRECCIÓN DEL ESTABLECIMIENTO:	COMUNIDAD AGRARIA NUEVA ESPERANZA
CÓDIGO DEL ESTABLECIMIENTO:	12-21-0014-43	FECHA:	30/09/2024

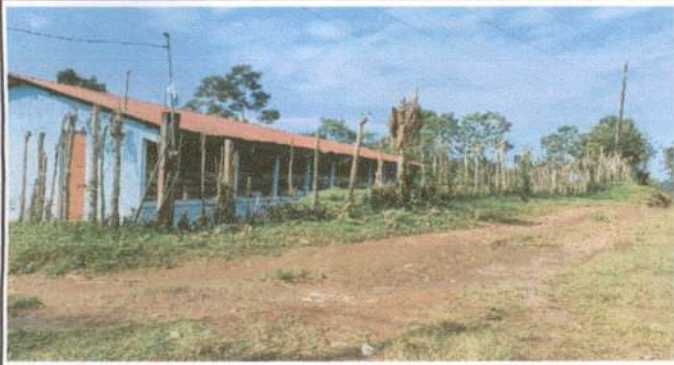
MÓDULO 1 AULAS: CUBIERTA DE LÁMINA: Sustitución de lámina, por lamina troquelada aluzinc calibre 26, Sustitución de capote para lámina troquelada, Sustitución elementos de fijación.

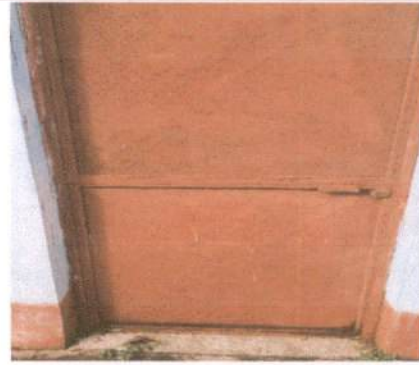
MÓDULO 1 AULAS: PUERTAS DE METAL: Mantenimiento a estructura (lijado ,cambio de tubo, cepillado, sujeciones, aplicación de pintura), Cambio de chapa.

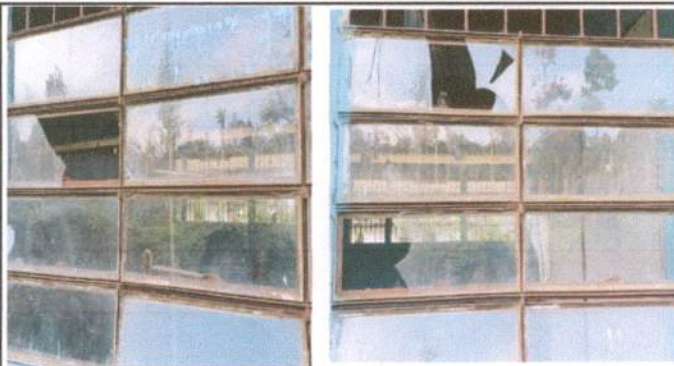
MÓDULO 1 AULAS: VENTANAS: Sustitucion de vidrios.

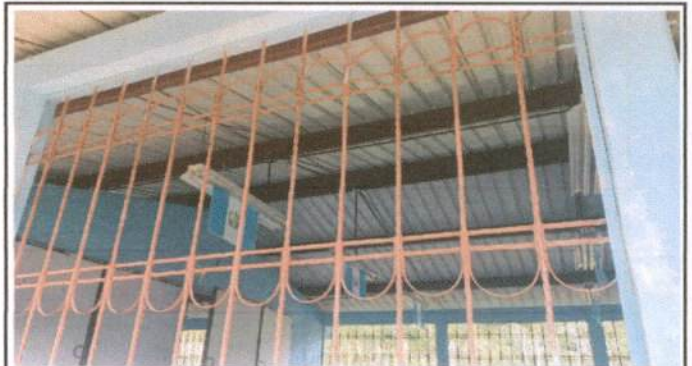
MÓDULO 1 AULAS: VENTANAS: Mantenimiento a balcones de metal.

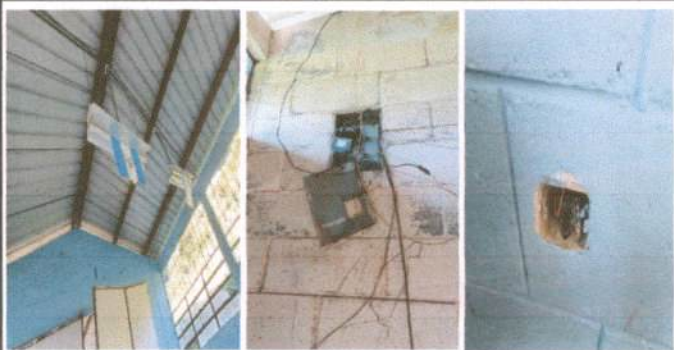
MÓDULO 1 AULAS: REPARACIÓN DE SISTEMA ELÉCTRICO: Sustitución de plafoneras, Sustitución de focos ahorradores, Sustitución de interruptores dobles, Sustitución de tomacorrientes

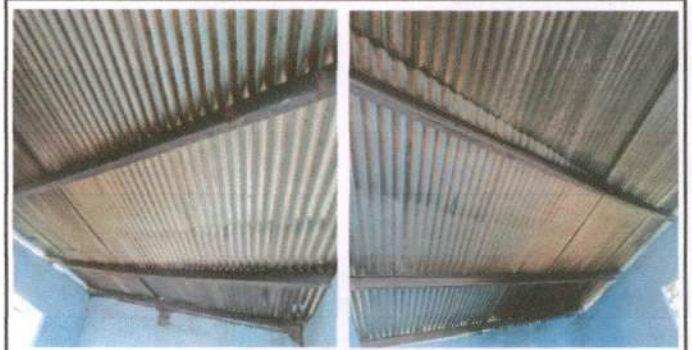
MÓDULO 2 COCINA: CUBIERTA DE LÁMINA: Sustitución de lámina troquelada aluzinc calibre 26, Mantenimiento a estructura de soporte de metal.
