### REGISTRO FOTOGRÁFICO PROGRAMA DE MANTENIMIENTO DE EDIFICIOS ESCOLARES PÚBLICOS

PRA-FOR-123  
Versión 1

DEPARTAMENTO:	SAN MARCOS	MUNICIPIO:	LA REFORMA
NOMBRE DEL ESTABLECIMIENTO:	ESCUELA OFICIAL RURAL MIXA	DIRECCIÓN DEL ESTABLECIMIENTO:	CASERIO PUNTA ARENAS
CÓDIGO DEL ESTABLECIMIENTO:	12-21-0859-43	FECHA:	20/05/2024

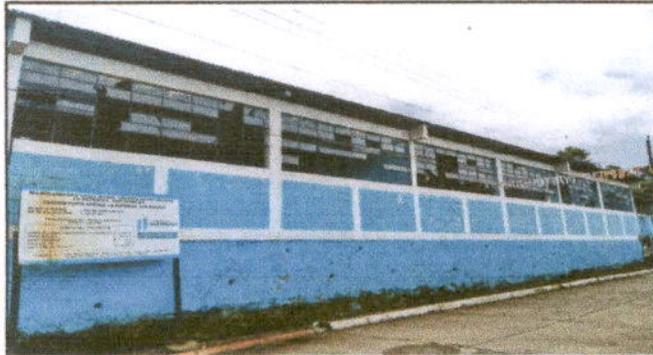
Foto1: MÓDULO 1 AULAS VENTANAS: Sustitución de estructura de metal de ventana, Mantenimiento a balcones de metal

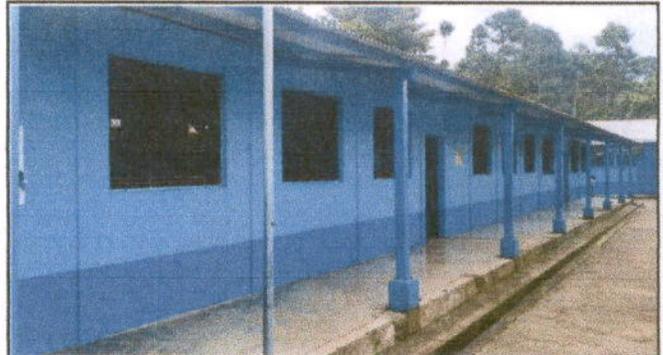
Foto 2: MÓDULO 2 AULAS VENTANAS: Sustitución de estructura de metal de ventana, Sustitución de balcones de metal

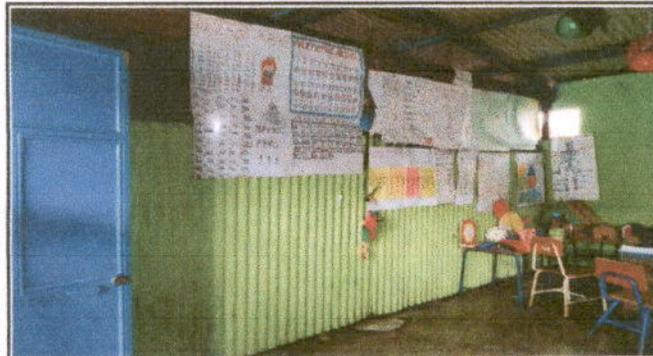
Foto : MÓDULO 2 AULAS MUROS: Reparación de muro perimetral de block

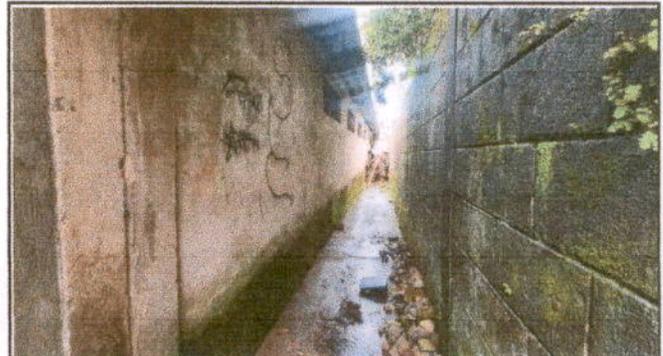
Foto 4: MÓDULO 2 REPARACION DE REPELLO Y CERNIDO DE PAREDES: Repello en muro

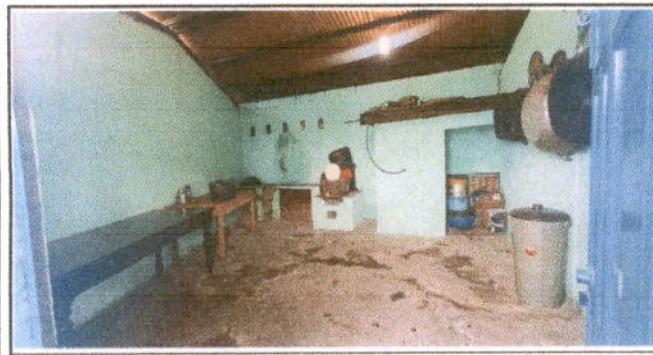
Foto 5: MÓDULO 3 PISO: Sustitución de piso de cemento liquido

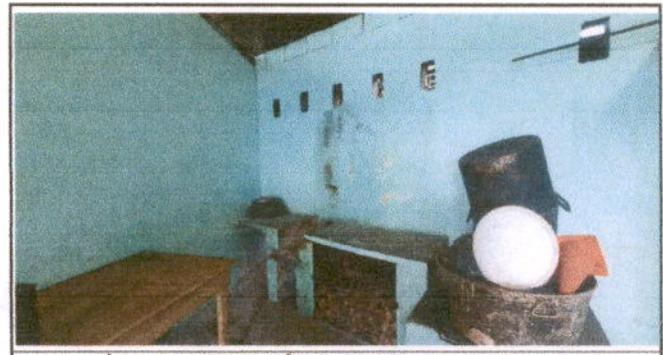
Foto 6: MÓDULO 3 REPARACIÓN DE COCINA: Sustitución de estufa rural (completa) incluye chimenea y plancha de metal.
