# REGISTRO FOTOGRÁFICO PROGRAMA DE MANTENIMIENTO DE EDIFICIOS ESCOLARES PÚBLICOS

PRA-FOR-123  
Versión 1

SITUACIÓN DEFICIENCIAS DETERMINADAS

DEPARTAMENTO:	SAN MARCOS	MUNICIPIO:	LA REFORMA
NOMBRE DEL ESTABLECIMIENTO:	ESCUELA OFICIAL RURAL MIXA	DIRECCIÓN DEL ESTABLECIMIENTO:	CASERIO PUNTA ARENAS
CÓDIGO DEL ESTABLECIMIENTO:	12-21-0859-43	FECHA:	20/09/2024

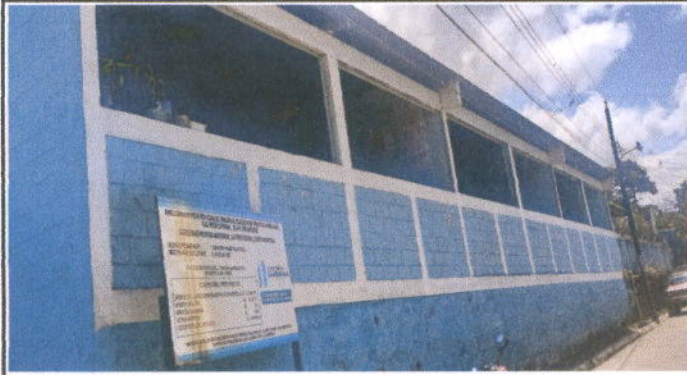
Foto1: MÓDULO 1 AULAS VENTANAS: Sustitución de estructura de metal de ventana, Mantenimiento a balcones de metal

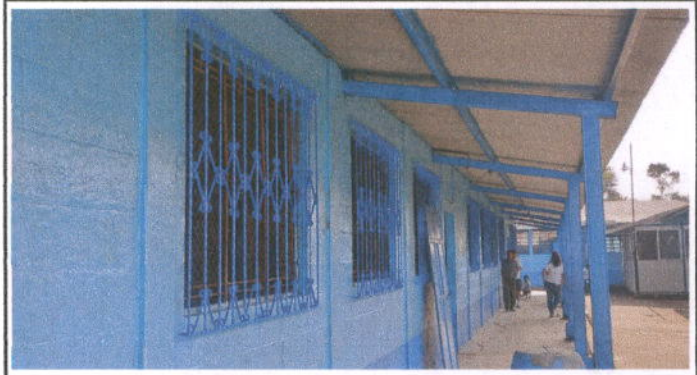
Foto 2: MÓDULO 2 AULAS VENTANAS: Sustitución de estructura de metal de ventana, Sustitución de balcones de metal

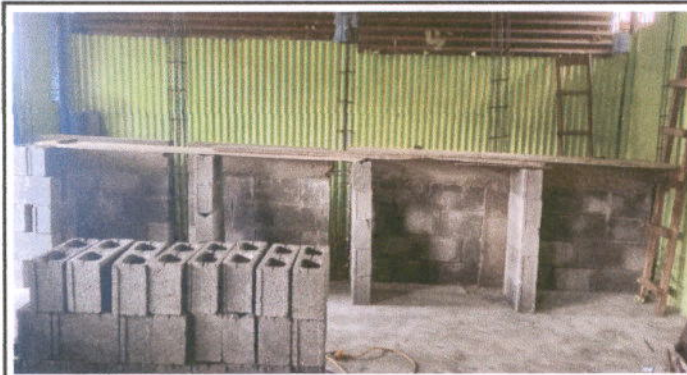
Foto : MÓDULO 2 AULAS MUROS: Reparación de muro perimetral de block

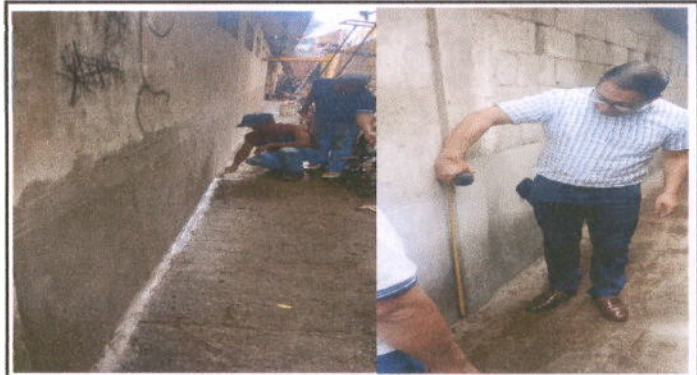
Foto 4: MÓDULO 2 REPARACION DE REPELLO Y CERNIDO DE PAREDES: Repello en muro

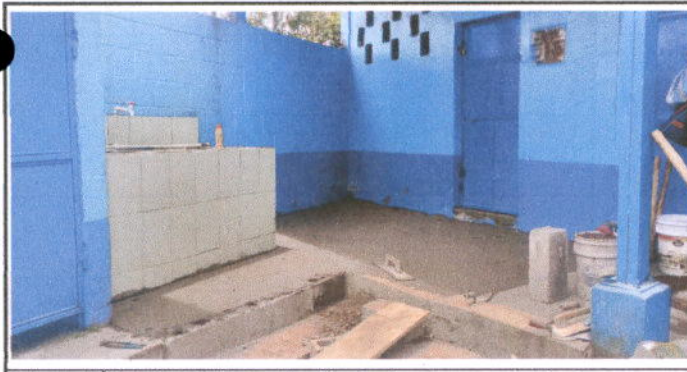
Foto 5: MÓDULO 3 PISO: Sustitución de piso de cemento liquido

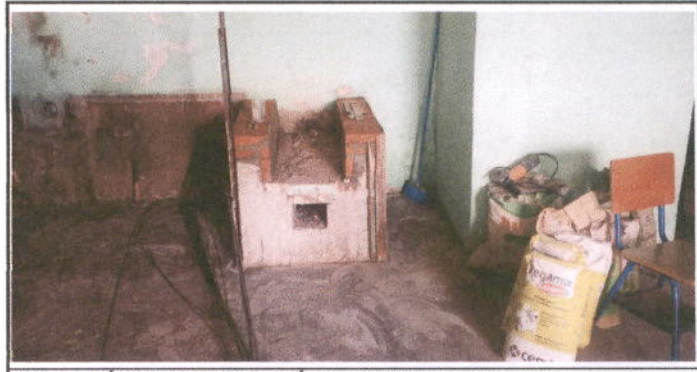
Foto 6: MÓDULO 3 REPARACIÓN DE COCINA: Sustitución de estufa rural (completa) incluye chimenea y plancha de metal.
