**REGISTRO FOTOGRÁFICO
PROGRAMA DE MANTENIMIENTO DE EDIFICIOS ESCOLARES PÚBLICOS**

Ministerio de Educación
Guatemala

DEPARTAMENTO:	SAN MARCOS	MUNICIPIO:	LA REFORMA
NOMBRE DEL ESTABLECIMIENTO:	ESCUELA OFICIAL RURAL MIXA	DIRECCIÓN DEL ESTABLECIMIENTO:	CASERIO PUNTA ARENAS
CÓDIGO DEL ESTABLECIMIENTO:	12-21-0859-43	FECHA:	30/10/2024

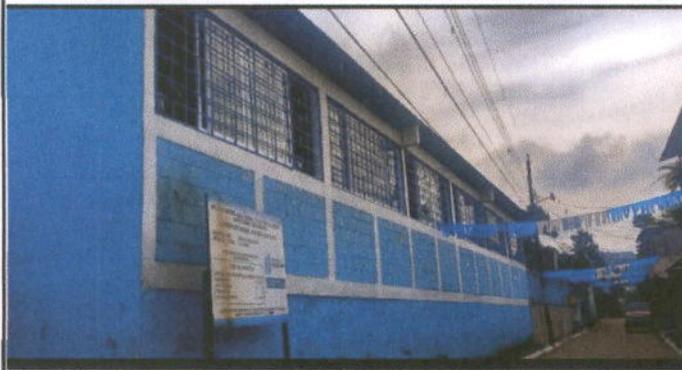
Foto1: MÓDULO 1 AULAS VENTANAS: Sustitución de estructura de metal de ventana, Mantenimiento a balcones de metal

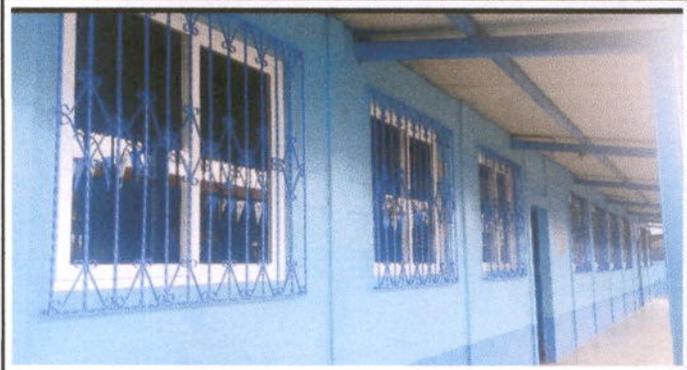
Foto 2: MÓDULO 2 AULAS VENTANAS: Sustitución de estructura de metal de ventana, Sustitución de balcones de metal

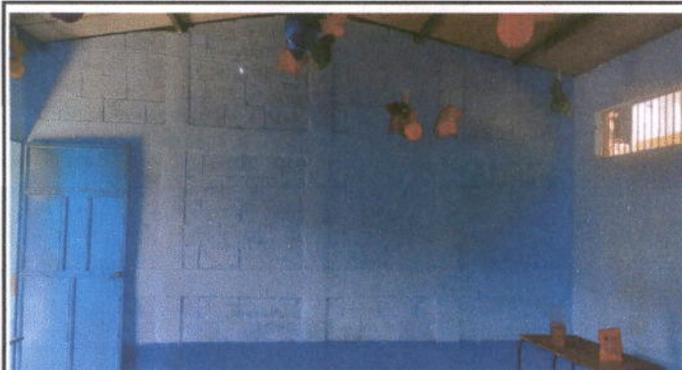
Foto : MÓDULO 2 AULAS MUROS: Reparación de muro perimetral de block

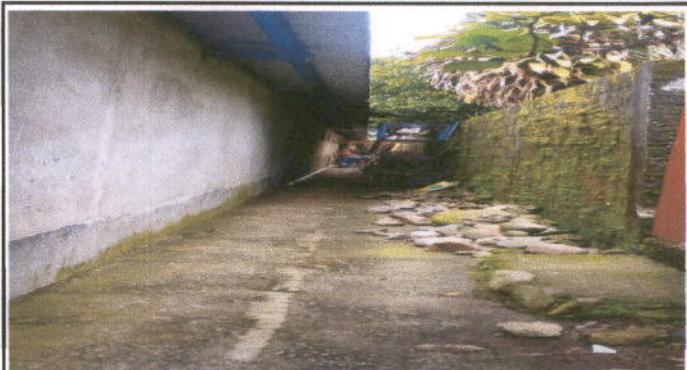
Foto 4: MÓDULO 2 REPARACION DE REPELLO Y CERNIDO DE PAREDES: Repello en muro

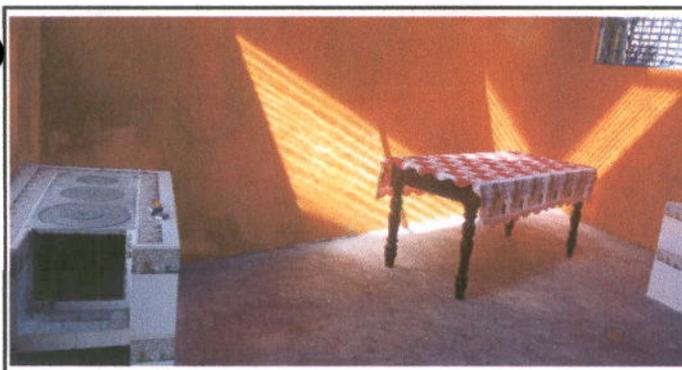
Foto 5: MÓDULO 3 PISO: Sustitución de piso de cemento liquido

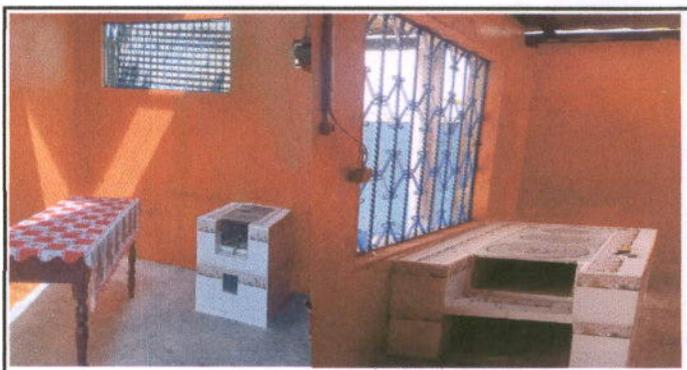
Foto 6: MÓDULO 3 REPARACIÓN DE COCINA: Sustitución de estufa rural (completa) incluye chimenea y plancha de metal.
