SITUACIÓN DEFICIENCIAS DETERMINADAS      PREVIOR       DURANTE       POSTERIOR

DEPARTAMENTO:	SAN MARCOS	MUNICIPIO:	LA REFORMA
NOMBRE DEL ESTABLECIMIENTO:	ESCUELA OFICIAL RURAL MIXA	DIRECCIÓN DEL ESTABLECIMIENTO:	SECTOR SUR, PARCELAMIENTO NATIVIDAD DE MARÍA
CÓDIGO DEL ESTABLECIMIENTO:	12-21-0860-43	FECHA:	20/05/2024

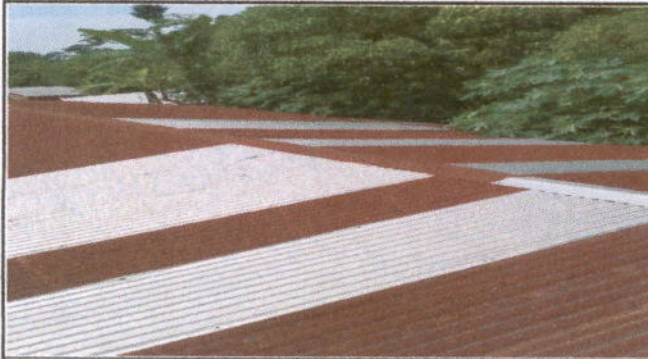
Foto1: MÓDULO 1 AULAS CUBIERTA DE LÁMINA: Sustitución de lámina, por lámina troquelada aluzinc calibre 26, Sustitución de capote de lámina para lámina troquelada

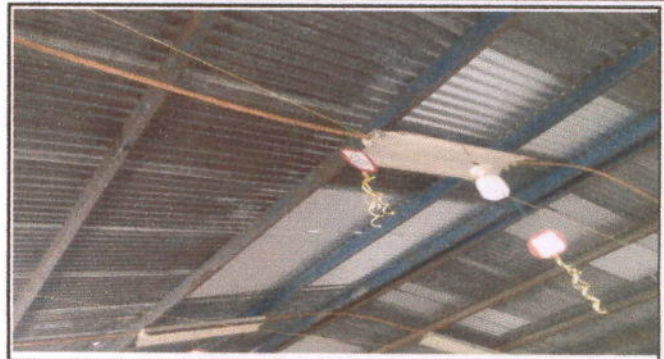
Foto 2: MÓDULO 1 AULAS ESTRUCTURA DE TECHO: Sustitución de estructura de soporte de metal, por metal, REPARACIÓN DE SISTEMA ELÉCTRICO: Sustitución de lamparas tipo LED.

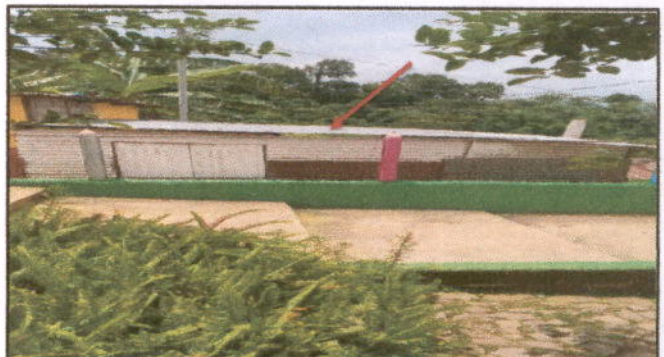
Foto 4: MÓDULO 3 COCINA CUBIERTA DE LÁMINA: Sustitución de lámina, por lámina troquelada aluzinc calibre 26, ESTRUCTURA DE TECHO: Mantenimiento a estructura de soporte de metal

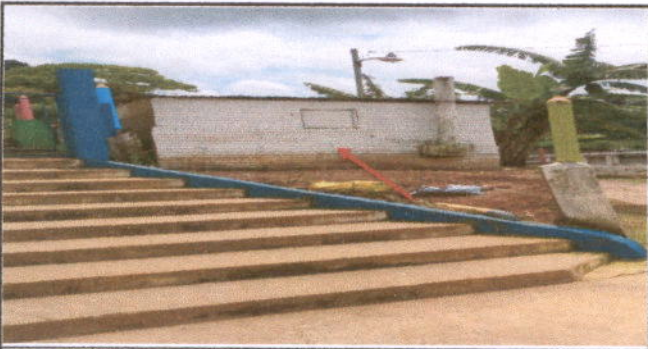
Foto 5: MÓDULO 3 COCINA Sustitución de muro de lámina por muro de block
