SITUACIÓN DEFICIENCIAS DETERMINADAS PREVIAMENTE DURANTE POSTERIOR

DEPARTAMENTO:	SAN MARCOS	MUNICIPIO:	LA REFORMA
NOMBRE DEL ESTABLECIMIENTO:	ESCUELA OFICIAL RURAL MIXA	DIRECCIÓN DEL ESTABLECIMIENTO:	SECTOR SUR, PARCELAMIENTO NATIVIDAD DE MARÍA
CÓDIGO DEL ESTABLECIMIENTO:	12-21-0860-43	FECHA:	25/06/2024

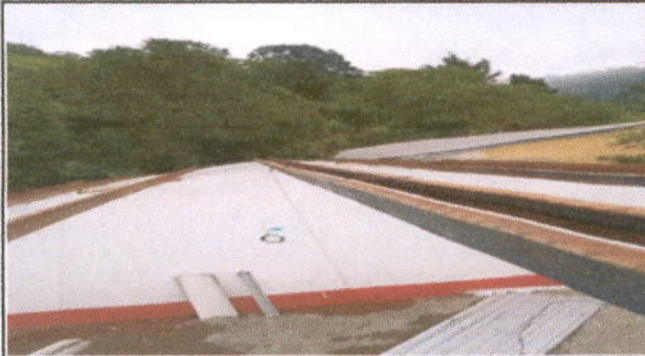
Foto 1: MÓDULO 1 AULAS CUBIERTA DE LÁMINA: Sustitución de lámina, por lámina troquelada aluzinc calibre 26, Sustitución de capote de lámina para lámina troquelada

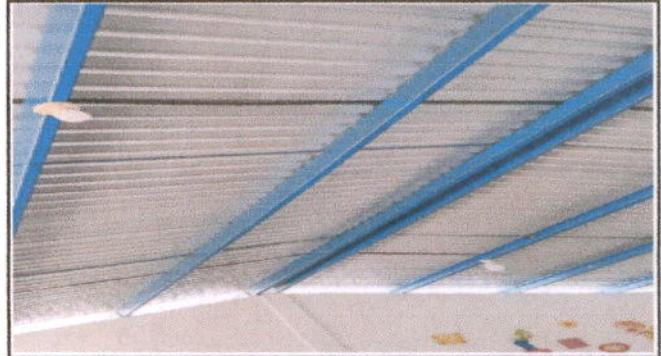
Foto 2: MÓDULO 1 AULAS ESTRUCTURA DE TECHO: Sustitución de estructura de soporte de metal, por metal, REPARACIÓN DE SISTEMA ELÉCTRICO: Sustitución de lamparas tipo LED,

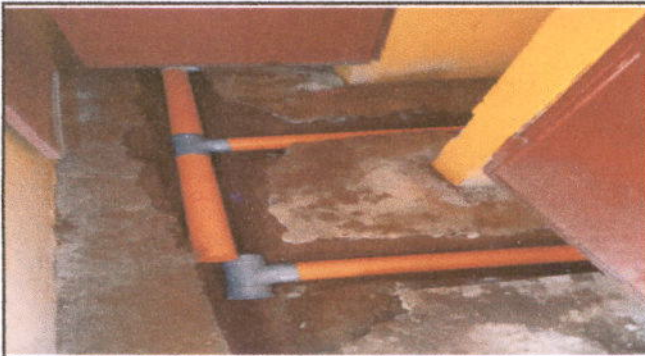
Foto 3: MÓDULO 2 SERVICIOS SANITARIOS: Sustitución inodoro

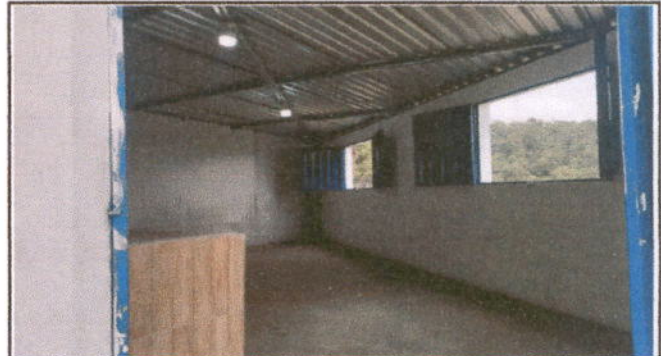
Foto 4: MÓDULO 3 COCINA CUBIERTA DE LÁMINA: Sustitución de lámina, por lámina troquelada aluzinc calibre 26, ESTRUCTURA DE TECHO: Mantenimiento a estructura de soporte de metal

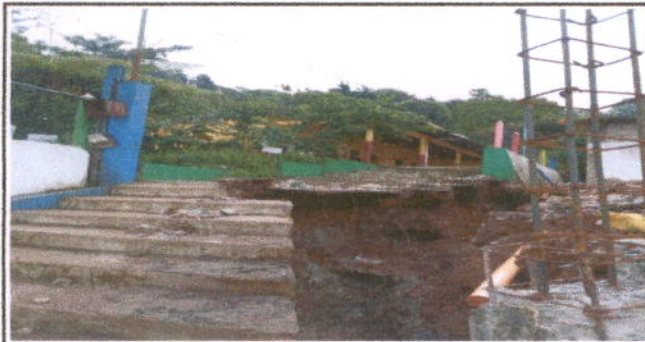
Foto 5: MÓDULO 3 COCINA Sustitución de muro de lámina por muro de block
