SITUACIÓN DEFICIENCIAS DETERMINADAS PREVIO DURANTE POSTERIOR

DEPARTAMENTO:	SAN MARCOS	MUNICIPIO:	LA REFORMA
NOMBRE DEL ESTABLECIMIENTO:	ESCUELA OFICIAL RURAL MIXA	DIRECCIÓN DEL ESTABLECIMIENTO:	SECTOR SUR, PARCELAMIENTO NATIVIDAD DE MARÍA
CÓDIGO DEL ESTABLECIMIENTO:	12-21-0860-43	FECHA:	15/10/2024

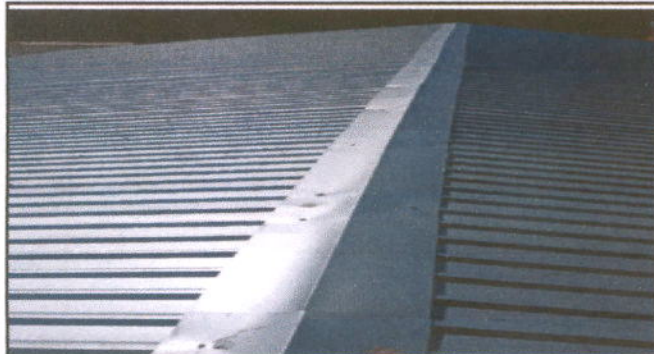
Foto1: MÓDULO 1 AULAS CUBIERTA DE LÁMINA: Sustitución de lámina, por lámina troquelada aluzinc calibre 26, Sustitución de capote de lámina para lámina troquelada

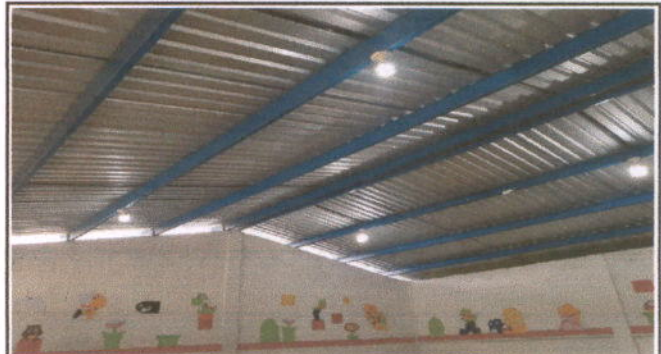
Foto 2: MÓDULO 1 AULAS ESTRUCTURA DE TECHO: Sustitución de estructura de soporte de metal, por metal, REPARACIÓN DE SISTEMA ELÉCTRICO: Sustitución de lamparas tipo LED,

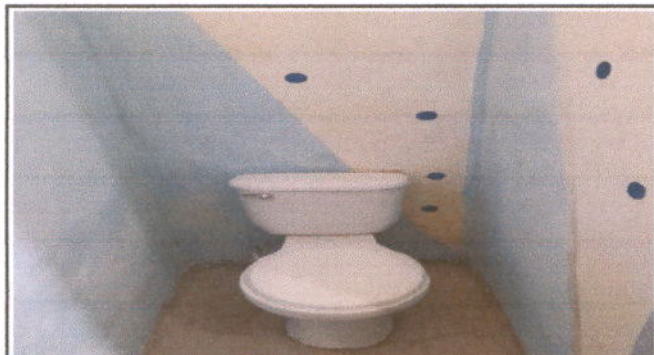
Foto 3: MÓDULO 2 SERVICIOS SANITARIOS: Sustitución inodoro

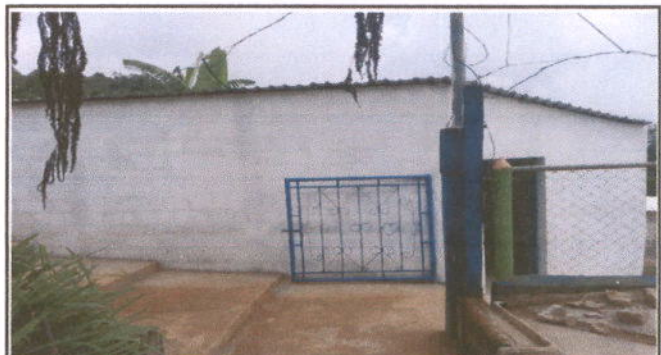
Foto 4: MÓDULO 3 COCINA CUBIERTA DE LÁMINA: Sustitución de lámina, por lámina troquelada aluzinc calibre 26, ESTRUCTURA DE TECHO: Mantenimiento a estructura de soporte de metal

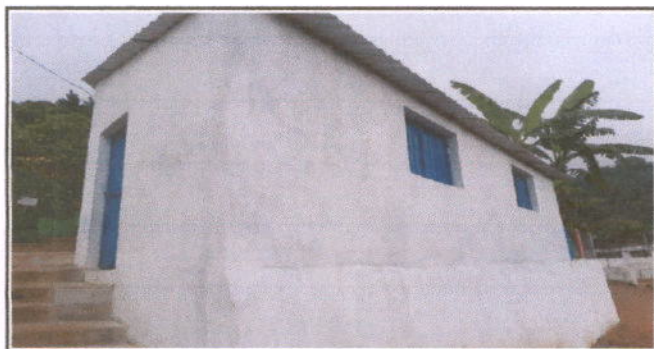
Foto 5: MÓDULO 3 COCINA Sustitución de muro de lámina por muro de block
