**REGISTRO FOTOGRÁFICO
PROGRAMA DE MANTENIMIENTO DE EDIFICIOS ESCOLARES PÚBLICOS**

DEPARTAMENTO:	San Marcos	MUNICIPIO:	Pajapita
NOMBRE DEL ESTABLECIMIENTO:	Escuela Oficial de Párvulos Anexa a E.O.R.M.	DIRECCIÓN DEL ESTABLECIMIENTO:	Sector Juárez, Aldea San Miguel
CÓDIGO DEL ESTABLECIMIENTO:	12-22-0004-42	FECHA:	25/9/2024

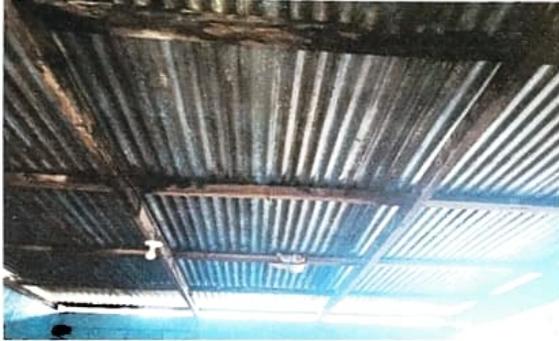
Foto1: Sustitución de lámina por lámina troquelada aluzinc calibre 26 y sustitución de estructura de soporte de madera por metal.

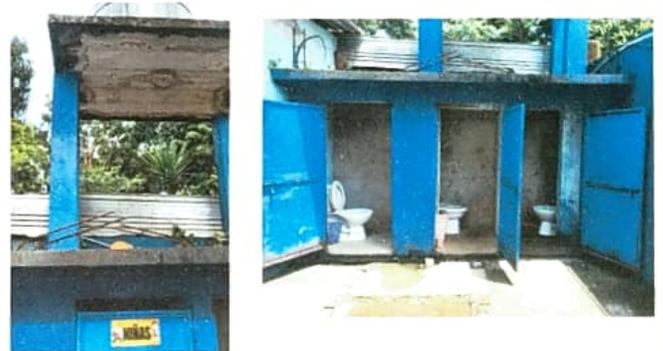
Foto 2: Impermeabilización de losa

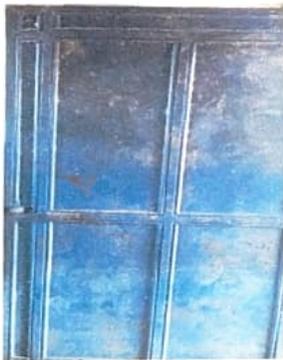
Foto 3: Mantenimiento a estructura (lijado, aplicación de pintura)

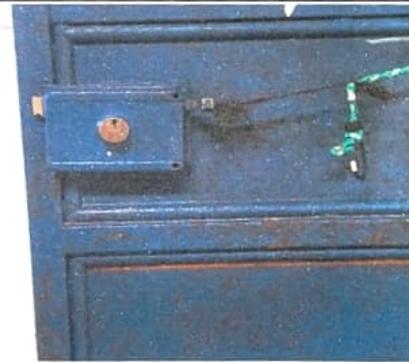
Foto 4: Sustitución de chapas

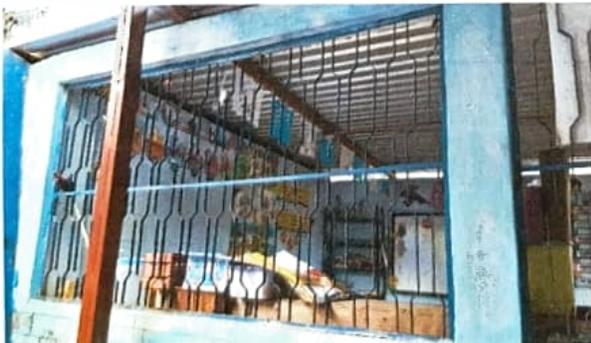
Foto 5: Mantenimiento a balcones de metal

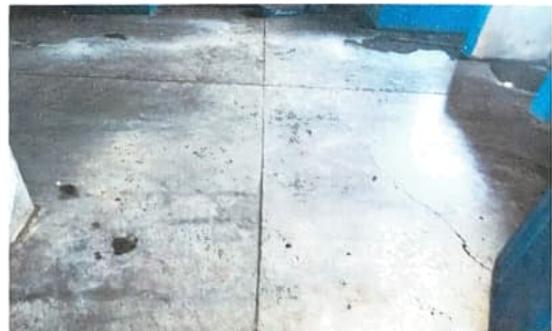
Foto 6: Sustitución de piso de cemento líquido por piso cerámico

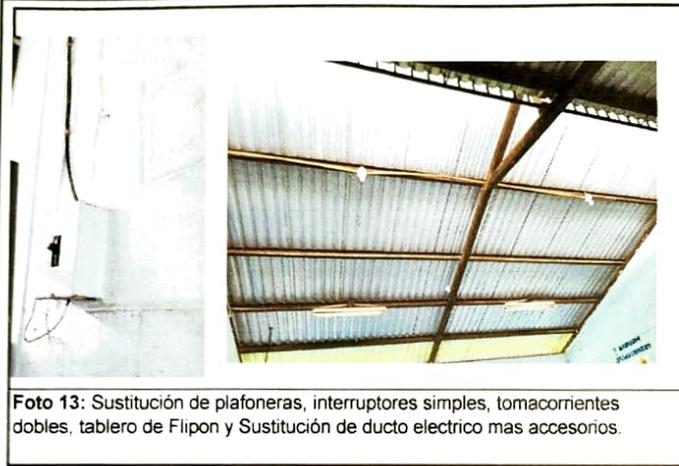
Foto 13: Sustitución de plafoneras, interruptores simples, tomacorrientes dobles, tablero de Flipon y Sustitución de ducto electrico mas accesorios.

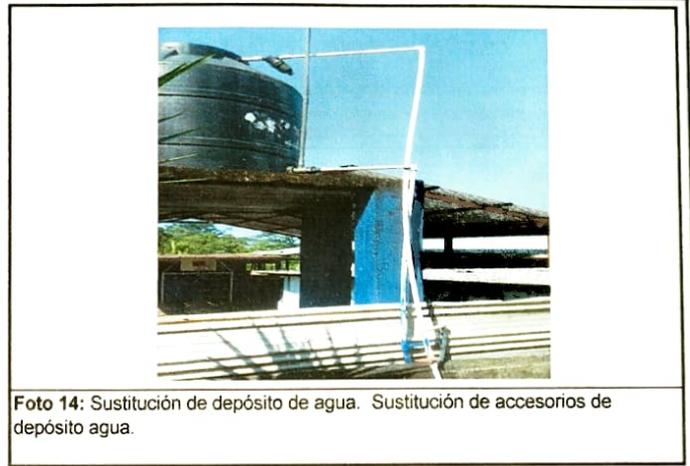
Foto 14: Sustitución de depósito de agua. Sustitución de accesorios de depósito agua.

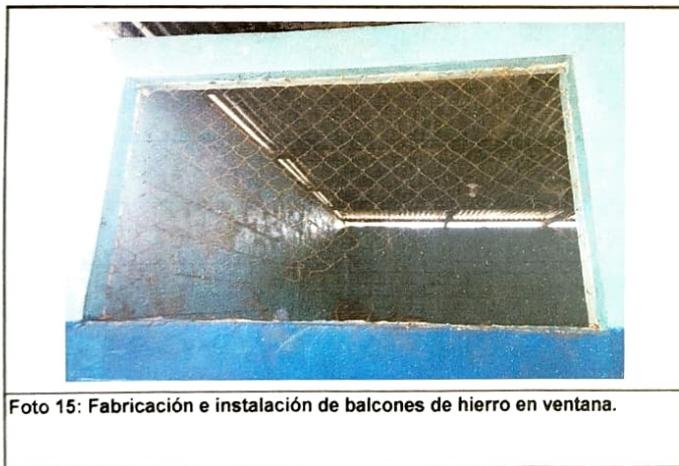
Foto 15: Fabricación e instalación de balcones de hierro en ventana.

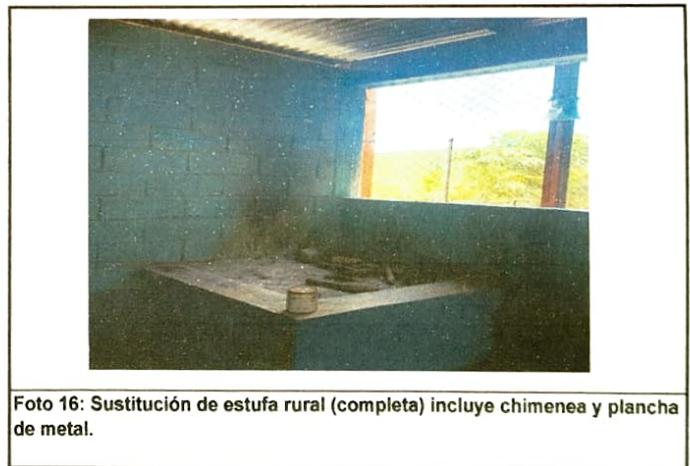
Foto 16: Sustitución de estufa rural (completa) incluye chimenea y plancha de metal.

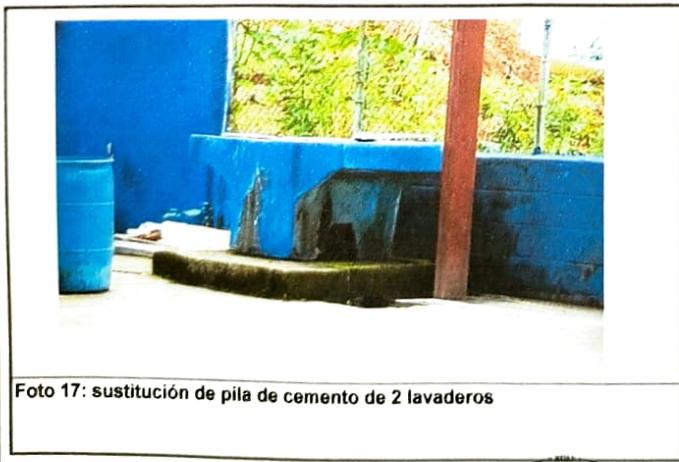
Foto 17: sustitución de pila de cemento de 2 lavaderos
