# REGISTRO FOTOGRÁFICO PROGRAMA DE MANTENIMIENTO DE EDIFICIOS ESCOLARES PÚBLICOS

PRA-FOR-123  
Versión 1

DEPARTAMENTO:	San Marcos	MUNICIPIO:	Pajapita
NOMBRE DEL ESTABLECIMIENTO:	E.O.D.P. anexa a Escuela Oficial Rural Mixta	DIRECCIÓN DEL ESTABLECIMIENTO:	Parcelamiento La Libertad
CÓDIGO DEL ESTABLECIMIENTO:	12-22-0009-42	FECHA:	10/08/2024

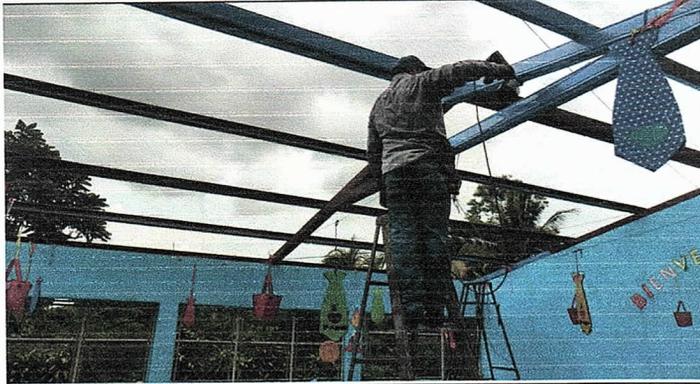
Foto1: Cambio de lámina por lámina troquelada, mantenimiento a estructura de metal existente y reforzamiento con cuatro costaneras más en aula 1 del módulo 2.

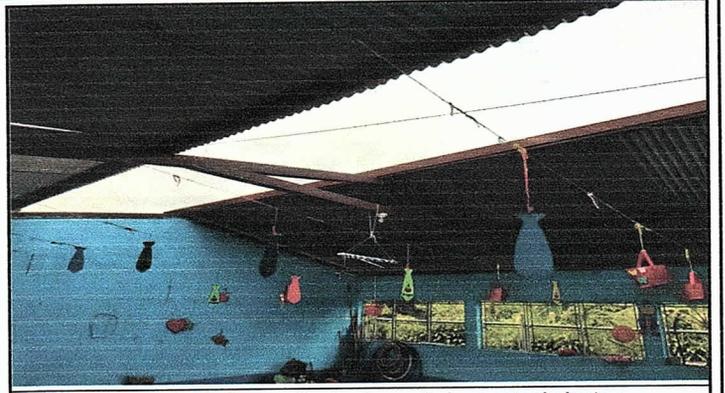
Foto 2: Cambio de lámina por lámina troquelada, mantenimiento a estructura de metal existente y reforzamiento con cuatro costaneras más en aula 2 del módulo 2.

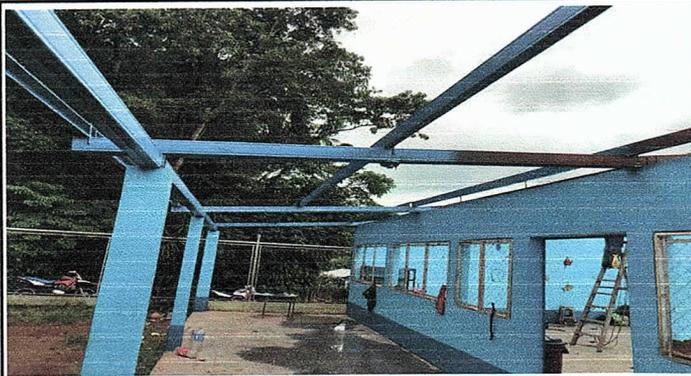
Foto 3: Corredor del módulo 2 en el cual se hicieron los mismos trabajos y modificaciones.

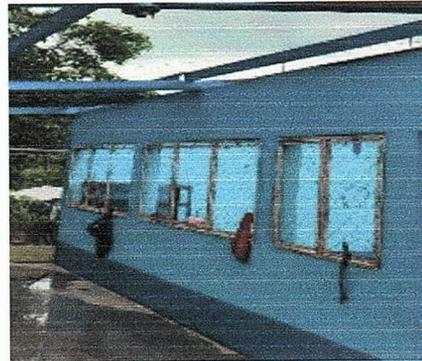
Foto 4: Mantenimiento y reforzamiento de balcones del módulo 2.

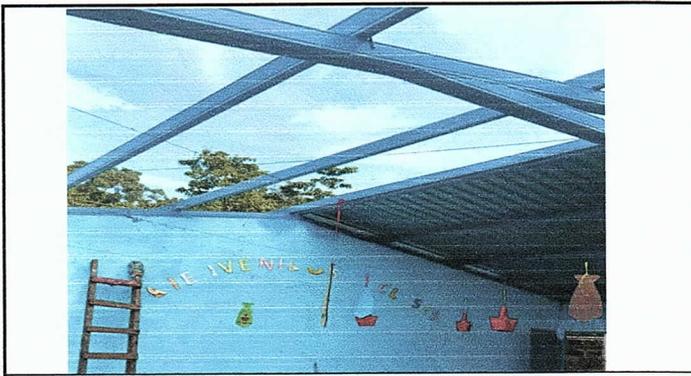
Foto 5: Aula 2 del módulo 2. Cambio de lámina por lámina troquelada, mantenimiento a estructura de metal existente y reforzamiento con cuatro costaneras más.

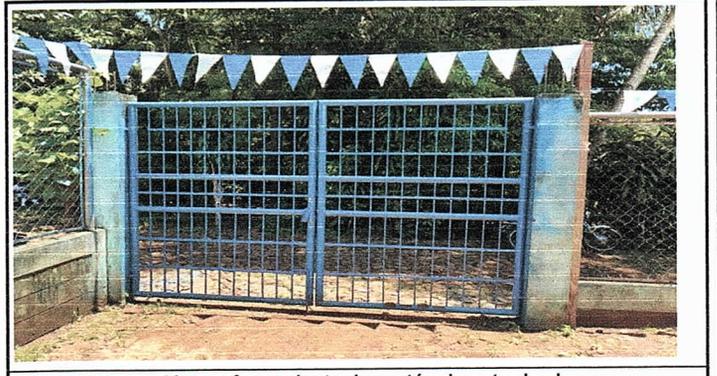
Foto 6: Reparación y reforzamiento de portón de entrada al establecimiento. Falta pintura en los muros de soporte.

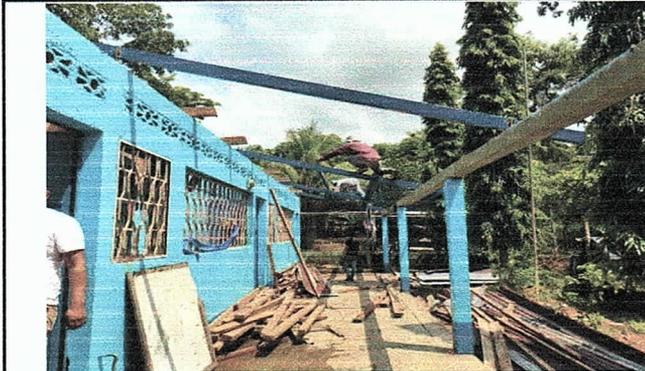
Foto 1: Cambio de techo de madera por techo de metal en corredor de módulo 1.

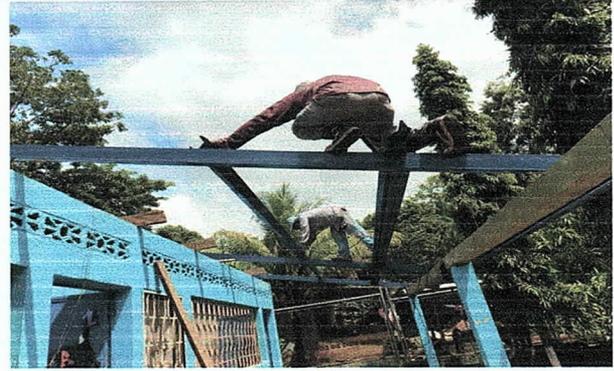
Foto 2: Cambio de techo de madera por techo de metal en corredor de módulo 1.

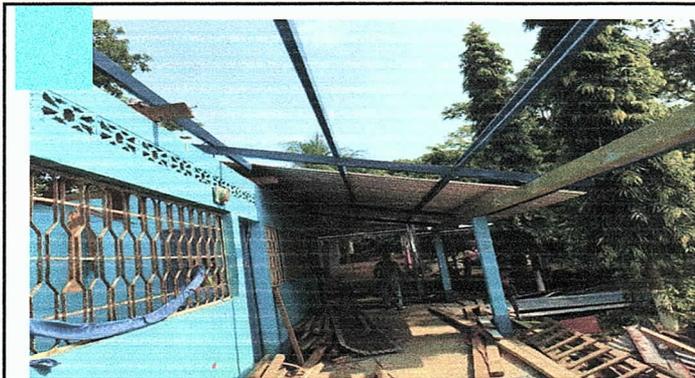
Foto 3: Cambio de techo de madera por techo de metal en corredor de módulo 1.

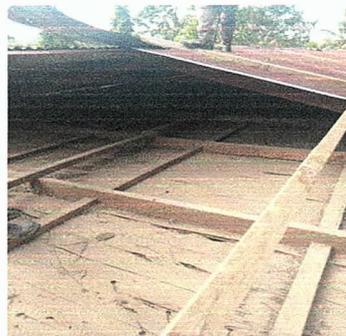
Foto 4: Desinstalación de estructura portante de madera en el módulo 1 (aulas y corredor)

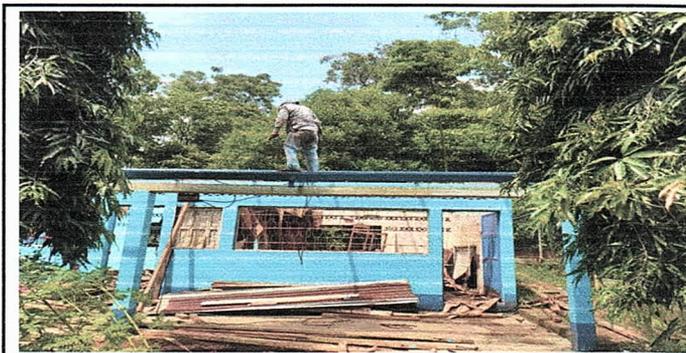
Foto 5: Cambio de lámina existente por lámina troquelada calibre 26 en módulo 1.

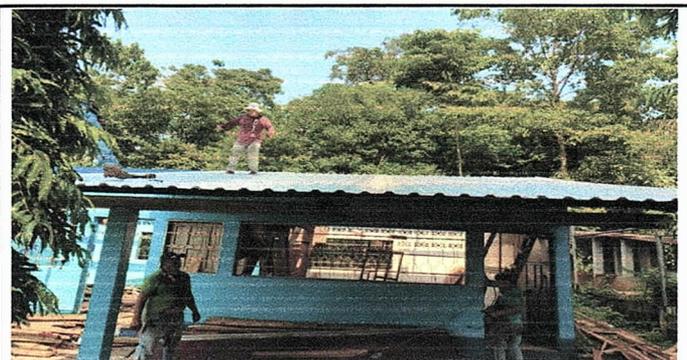
Foto 6: Instalación de lámina troquelada calibre 26 en módulo 1. (aulas y corredor)

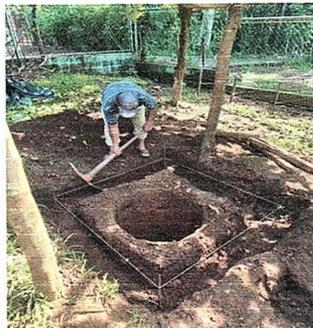
Foto1: Elaboración de brocal para pozo .

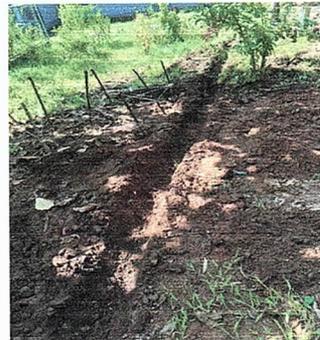
Foto 2: Instalación de tubería principal de pozo a cisterna.

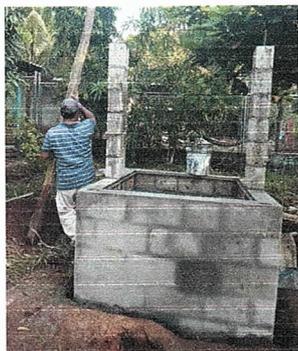
Foto 3: Elaboración de techo e instalación de cableado eléctrico para bomba de agua.

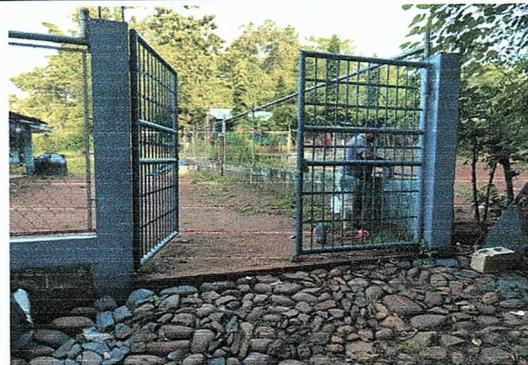
Foto 4: Pintura a muro exterior de acceso al centro educativo.

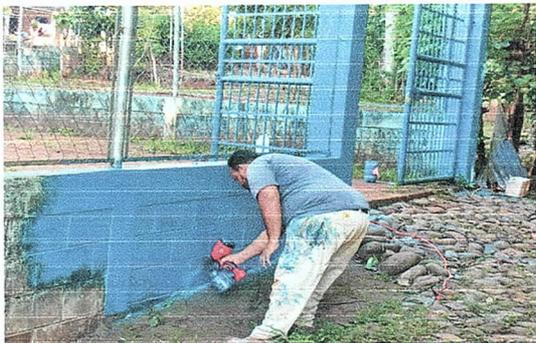
Foto 5: Recubrimiento con pintura de aceite a muro perimetral parte frontal que da hacia la calle principal.

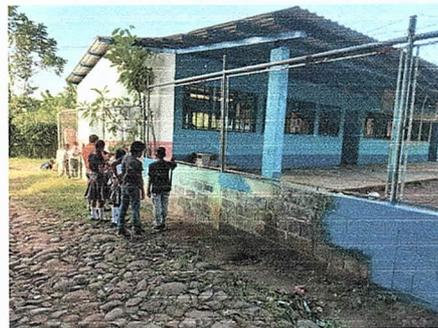
Foto 6: Recubrimiento con pintura de aceite a muro perimetral parte frontal que da hacia la calle principal.
