REGISTRO FOTOGRÁFICO PROGRAMA DE MANTENIMIENTO DE EDIFICIOS ESCOLARES PÚBLICOS

DEPARTAMENTO:	SAN MARCOS	MUNICIPIO:	PAJAPITA
NOMBRE DEL ESTABLECIMIENTO:	E.O.D.P. ANEXA A ESCUELA OFICIAL RURAL MIXTA	DIRECCIÓN DEL ESTABLECIMIENTO:	PARCELAMIENTO LA LIBERTAD
CÓDIGO DEL ESTABLECIMIENTO:	12-22-0009-42	FECHA:	29/10/2024

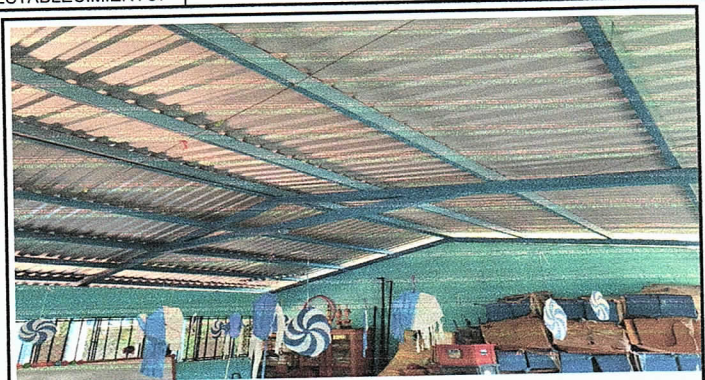
Foto 1: Se hizo cambio de lámina por lámina troquelada, se pintó con anticorrosivo la estructura y se reforzó la misma con cuatro costaneras más. Aula 1 del módulo 2.

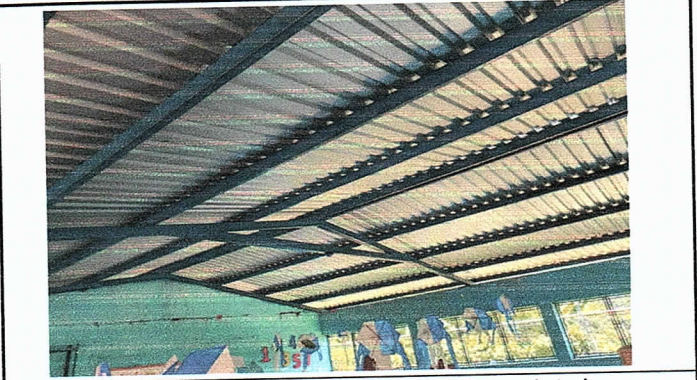
Foto 2: Aula 2 del módulo 2. Mantenimiento a estructura de techo y aplicación de anticorrosivo.

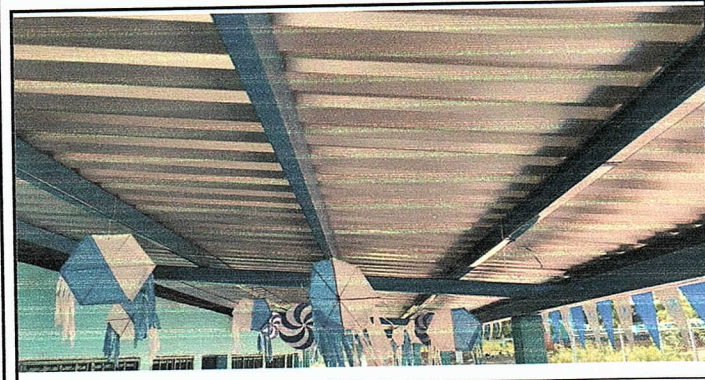
Foto 3: Corredor del módulo 2 el cual se realizó las mismas modificaciones.

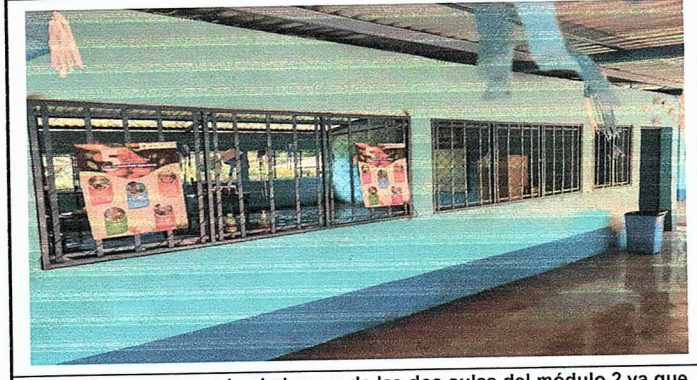
Foto 4: Se restauraron los balcones de las dos aulas del módulo 2 ya que estos son de malla, se pintarán y se reforzaron con llantillas.

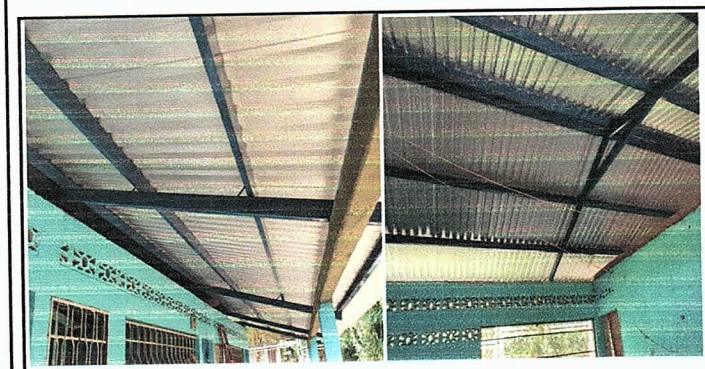
Foto 5: Sustitución de estructura de madera por metálica en el módulo 1 contruido en 1980.

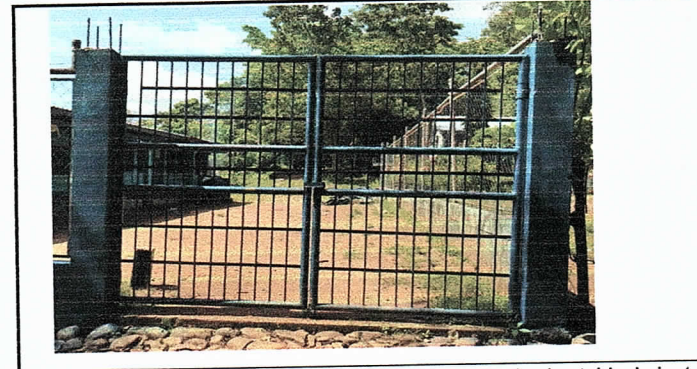
Foto Reparación y reforzamiento del portón de entrada al establecimiento. Y pintura de los muros.

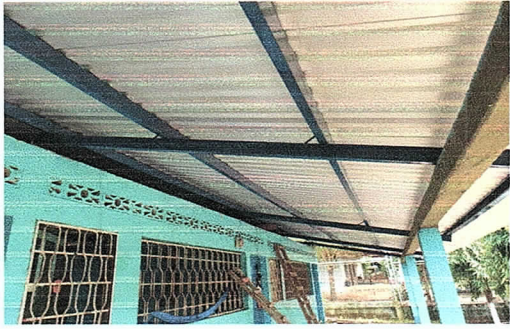
Foto 1: Se realizó sustitución de techo de madera por estructura de metal en corredor del módulo 1.

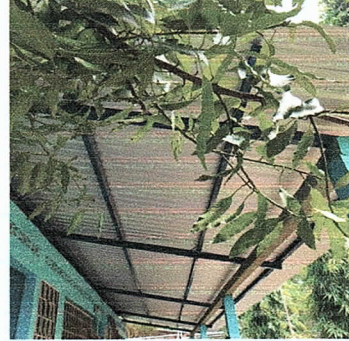
Foto 2: Se realizó sustitución de techo de madera por estructura de metal en corredor del módulo 1.

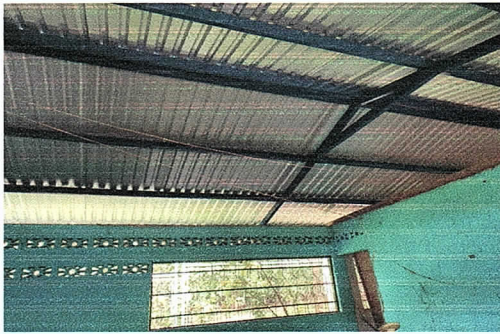
Foto 3: Se realizó sustitución de techo de madera por estructura de metal en las aulas del módulo 1.

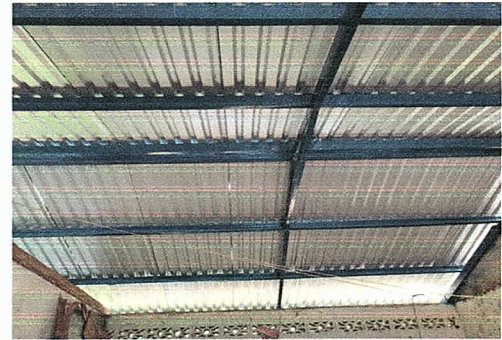
Foto 4: Se realizó sustitución de techo de madera por estructura de metal en las aulas del módulo 1.

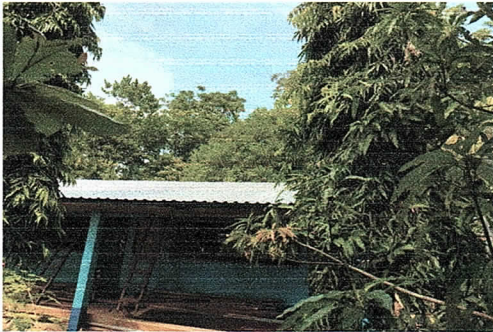
Foto 5: Cambio de lámina existente por lámina troquelada calibre 26 en módulo 1.

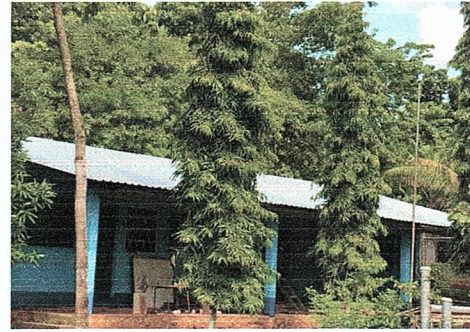
Foto 6: Instalación de lámina troquelada calibre 26 en módulo 1. (en aulas y corredor)
