SITUACIÓN DEFICIENCIAS DETERMINADAS PREVIO DURANTE POSTERIOR

DEPARTAMENTO:	San Marcos	MUNICIPIO:	Pajapita
NOMBRE DEL ESTABLECIMIENTO:	Escuela Oficial Rural Mixta	DIRECCIÓN DEL ESTABLECIMIENTO:	Aldea Concepción Melendrez
CÓDIGO DEL ESTABLECIMIENTO:	12-22-0897-43	FECHA:	25/09/2024

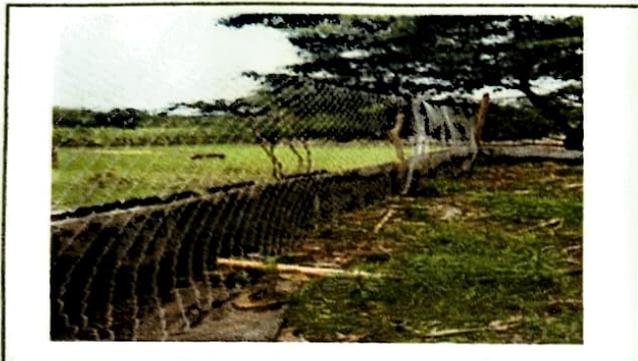
Foto 1: Reparación de muro perimetral de block con tubo HG y malla galvanizada, soleras intermedias y columnas

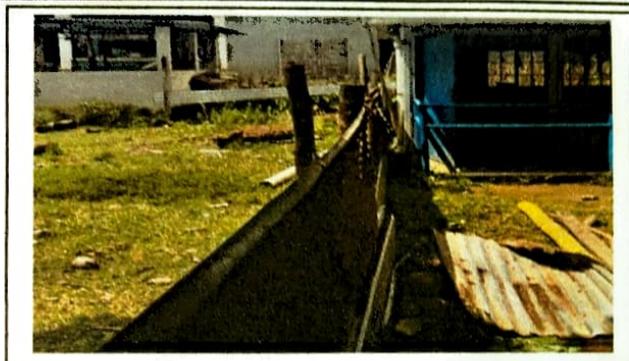
Foto 2: Reparación de Tubo HG y Malla Galvanizada.

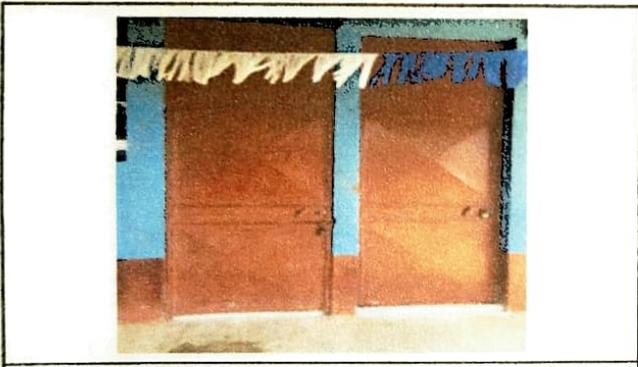
Foto 3: Puertas de Metal en Aulas (Mantenimiento a estructura, fijado, cambio de tubo, cepillado, sujeción, aplicación de pintura).

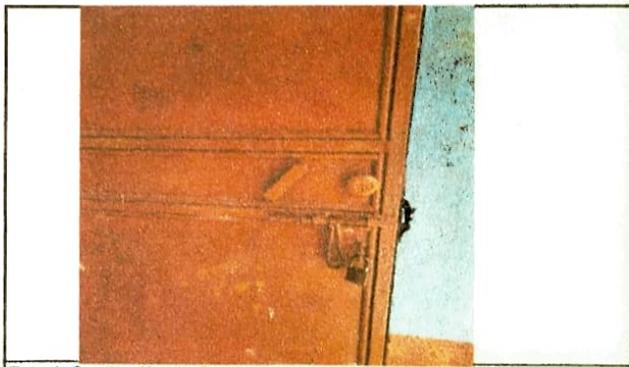
Foto 4: Sustitución de Chapa (Puertas de Metal en Aulas).

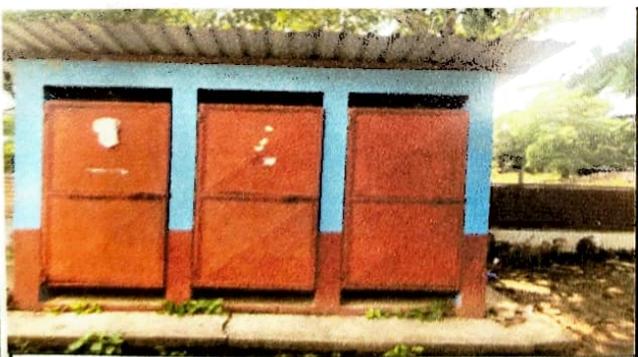
Foto 5: Puertas de Metal en Baños (Mantenimiento a Estructura (fijado, cambio de tubo, cepillado, sujeción, aplicación de pintura).

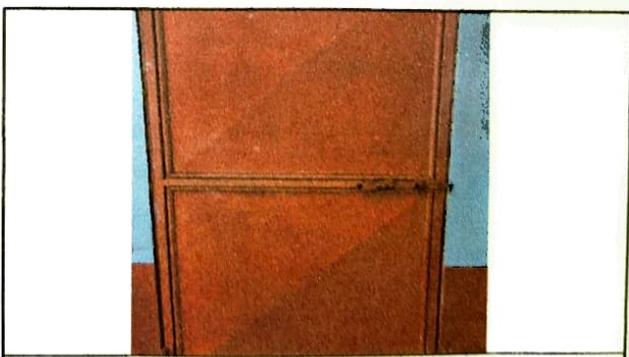
Foto 6: Sustitución de Chapa (Puertas de Metal en Baños)

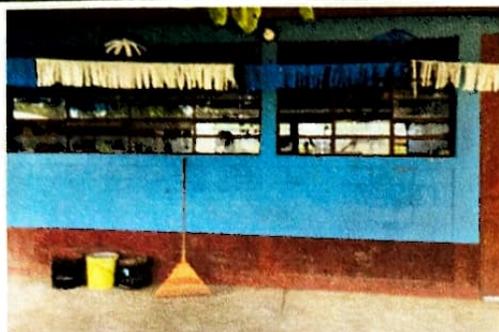
Foto 7: Fabricación e Instalación de Balcones de Hierro en Ventana.

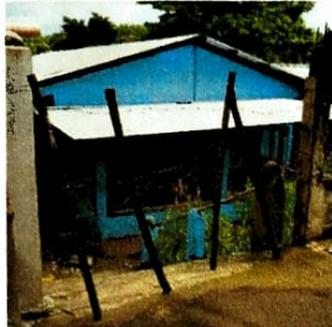
Foto 8: Fabricación e instalación de portón de metal de ingreso

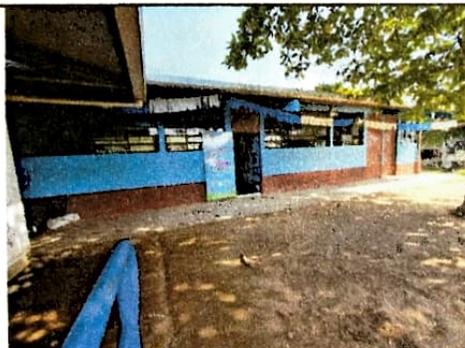
Foto 9: Sustitución de piso de torta de concreto

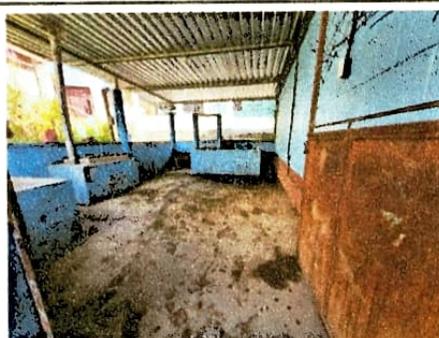
Foto 10: Sustitución de piso de torta de concreto por piso cerámico (cocina)

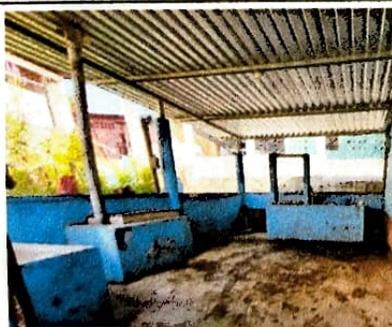
Foto 11: Mantenimiento a estufa rural.

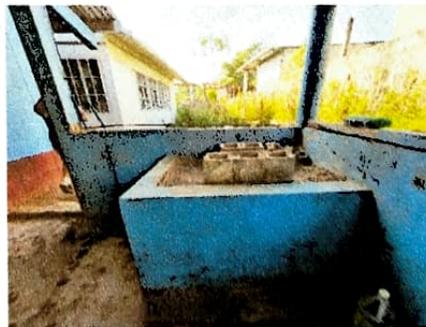
Foto 12: Sustitución de plancha de metal de 3 hornillas.
