**REGISTRO FOTOGRÁFICO
PROGRAMA DE MANTENIMIENTO DE EDIFICIOS ESCOLARES PÚBLICOS**

PRA-FOR-123
Versión 1

Ministerio de Educación
Guatemala

DEPARTAMENTO:	San Marcos	MUNICIPIO:	Pajapita
NOMBRE DEL ESTABLECIMIENTO:	Escuela Oficial Rural Mixta	DIRECCIÓN DEL ESTABLECIMIENTO:	Caserío la Providencia
CÓDIGO DEL ESTABLECIMIENTO:	12-22-0898-43	FECHA:	30/09/2024

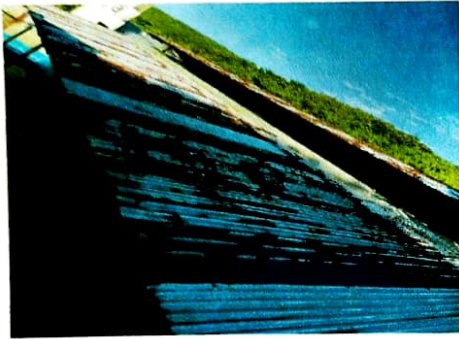
Foto 1: Sustrucción de lamina, por lamina troquelada aluzinc en el modulo 1

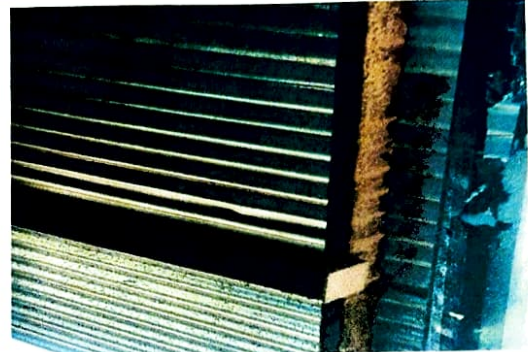
Foto 2: Mantenimiento a soporte de metal, aplicacion de pintura anticorrosiva. En el modulo 1

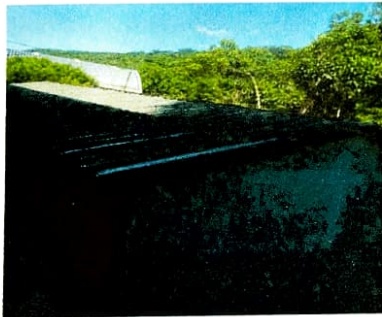
Foto 3: Sustrucción de lamina, por lamina troquelada Aluzinc en el segundo modulo.

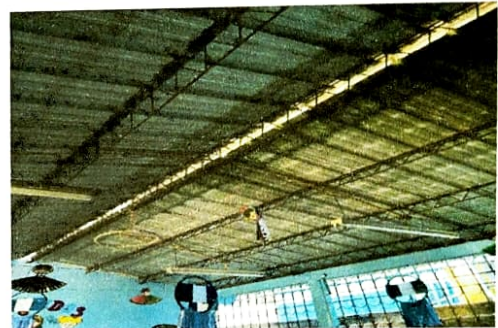
Foto 4: Mantenimiento a estructura de soporte de metal. En el segundo modulo

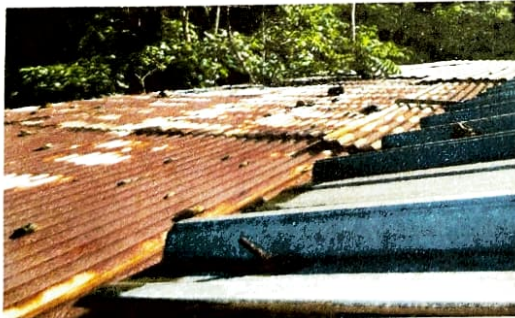
Foto 5: Sustrucción de lamina, por lamina troquelada Aluzinc en el tercer modulo.

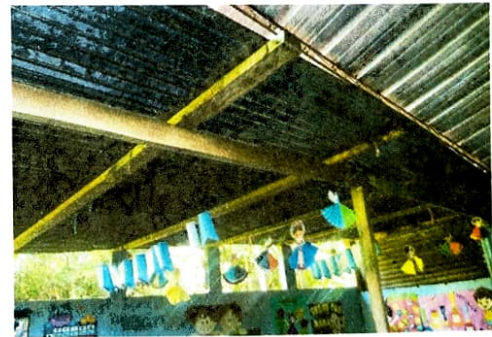
Foto 6: Sustrucción de estructura de soporte de madera por costanera GLV 4X2 "16" en el tercer modulo

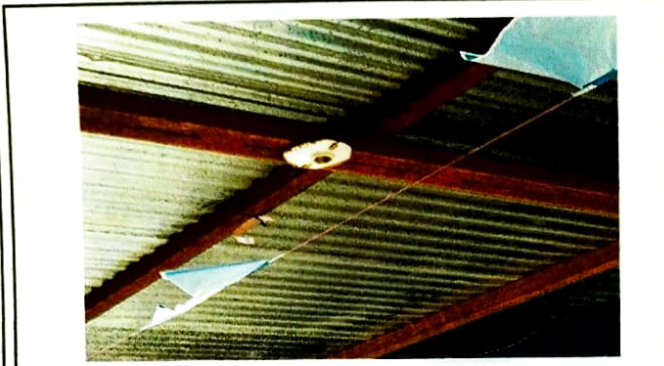
foto 1. Sustitucion de lamparas tipo Led

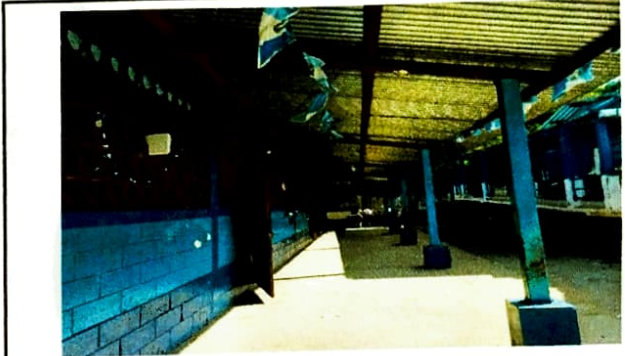
foto 2. Sustitucion de lamparas tipo Led
