DEPARTAMENTO:	SAN MARCOS	MUNICIPIO:	PAJAPITA
NOMBRE DEL ESTABLECIMIENTO:	ESCUELA OFICIAL RURAL MIXTA	DIRECCIÓN DEL ESTABLECIMIENTO:	CASERIO LA PLAYA
CÓDIGO DEL ESTABLECIMIENTO:	12-22-3055-43	FECHA:	25/09/2024

**REGISTRO FOTOGRÁFICO
PROGRAMA DE MANTENIMIENTO DE EDIFICIOS ESCOLARES PÚBLICOS**

PRA-FOP-123
Versión 1

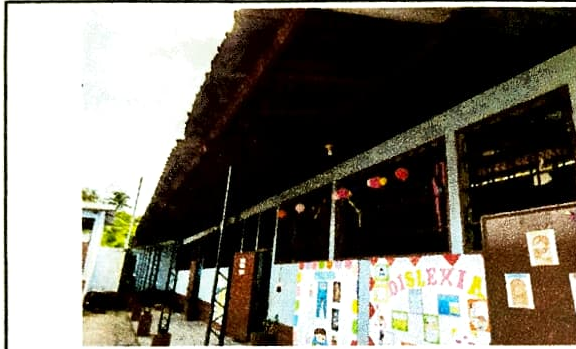
Foto 1: Sustrucción de lámina por lámina troquelada aluzinc calibre 26 y Mantenimiento a estructura de soporte de metal

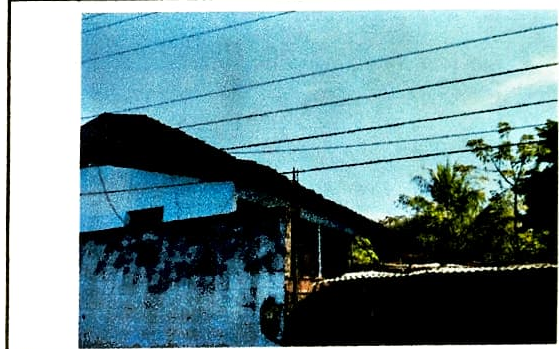
Foto 2: Sustrucción de lámina por lámina troquelada aluzinc calibre 26 y Mantenimiento a estructura de soporte de metal

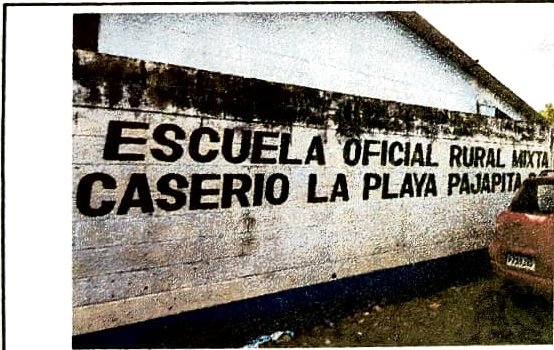
Foto 3: Pintura en muros exteriores e interiores

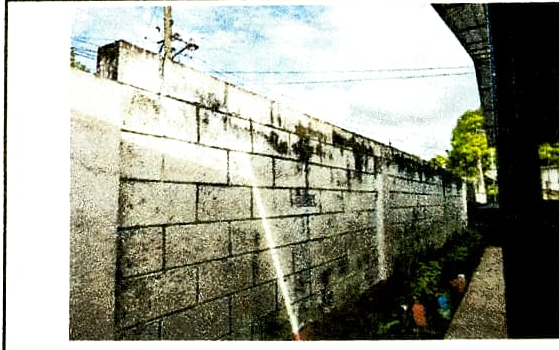
Foto 4: Pintura en muros exteriores e interiores

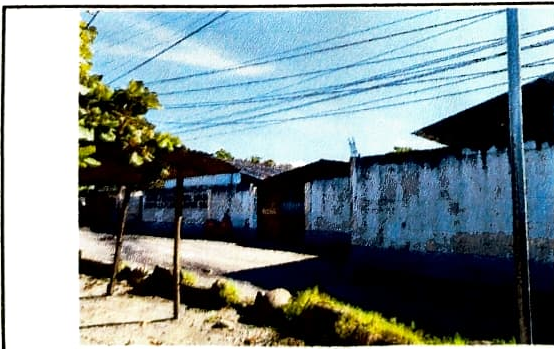
Foto 5: Pintura en muros exteriores e interiores

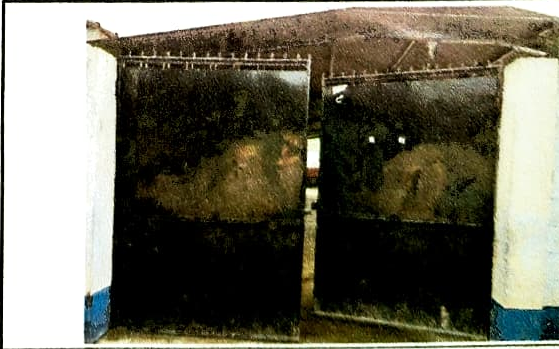
Foto 6: Mantenimiento a portón de metal

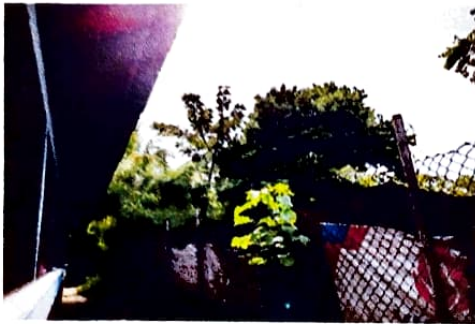
Foto 8: Reparación de tubo hg y malla galvanizada

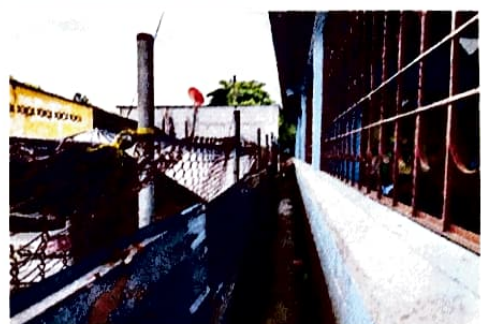
Foto 9: Reparación de tubo hg y malla galvanizada
