SITUACIÓN DEFICIENCIAS DETERMINADAS

DEPARTAMENTO:	San Marcos	MUNICIPIO:	Ixchiguan
NOMBRE DEL ESTABLECIMIENTO:	Escuela Oficial Rural Mixta	DIRECCION DEL ESTABLECIMIENTO:	Cantón La Cumbre, Aldea Choapéquez
CÓDIGO DEL ESTABLECIMIENTO:	12-23-0014-43	FECHA:	27/08/2024

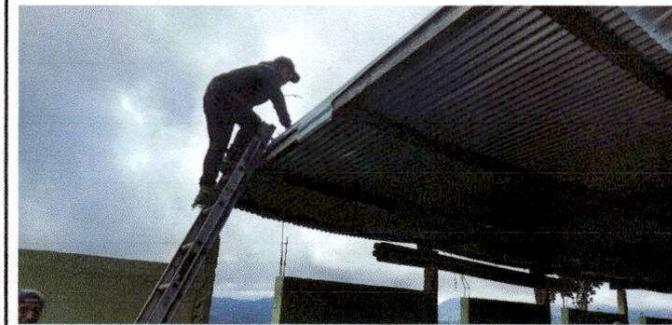
Foto 1: Sustitución de lámina por lámina troquelada aluzinc calibre 26 y sustitución de estructura

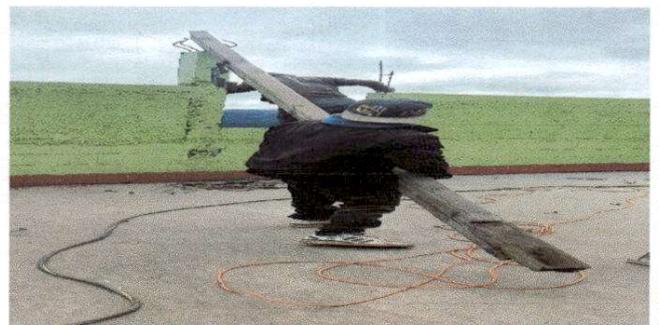
Foto 2: Sustitución de lámina por lámina troquelada aluzinc calibre 26 y sustitución de estructura

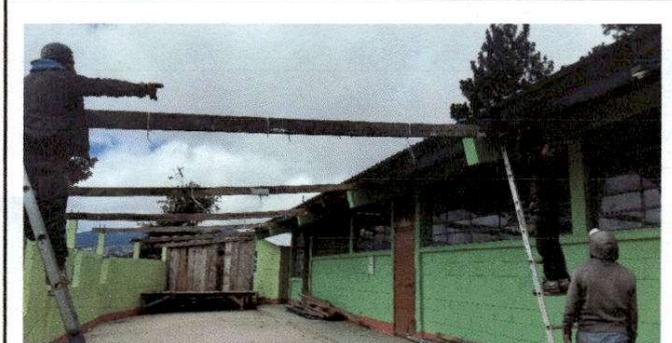
Foto 3: Sustitución de lámina por lámina troquelada aluzinc calibre 26 y sustitución de estructura

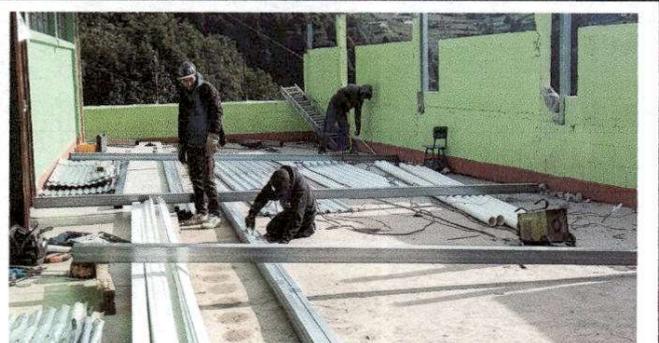
Foto 4: Inicio de colocación de estructura de metal y lámina troquelada aluzinc calibre 26

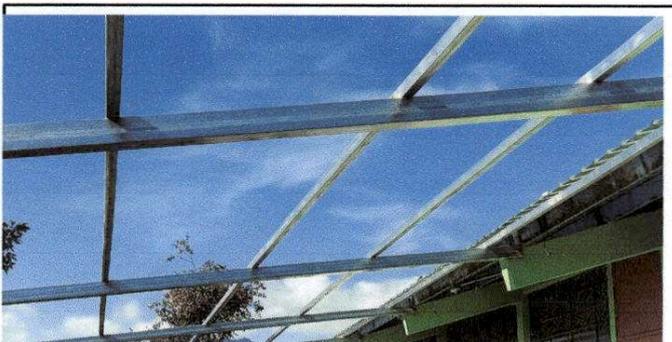
Foto 5: Sustitución de soporte de metal

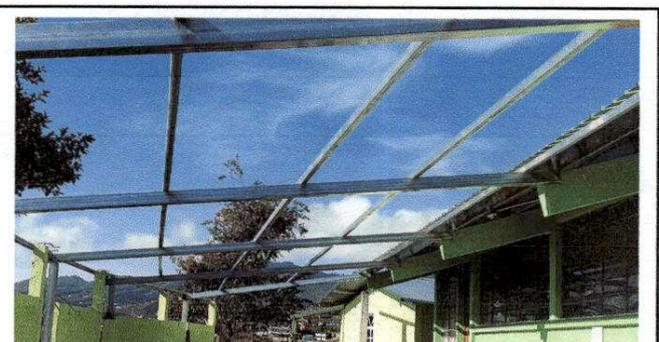
Foto 6: Sustitución de soporte de metal

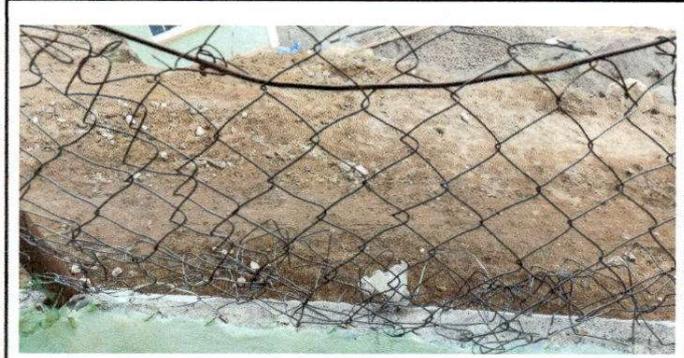
Foto1: Estructura de malla en mal estado

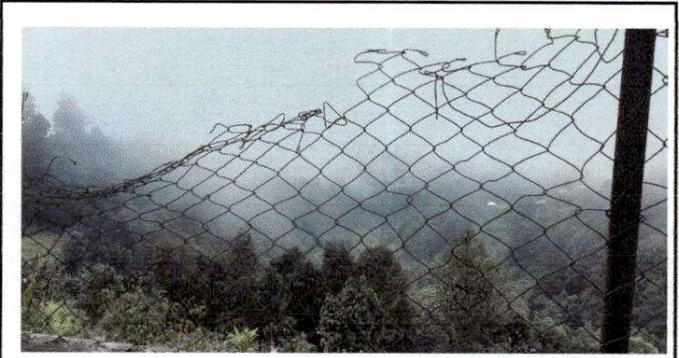
Foto2: Estructura de malla en mal estado

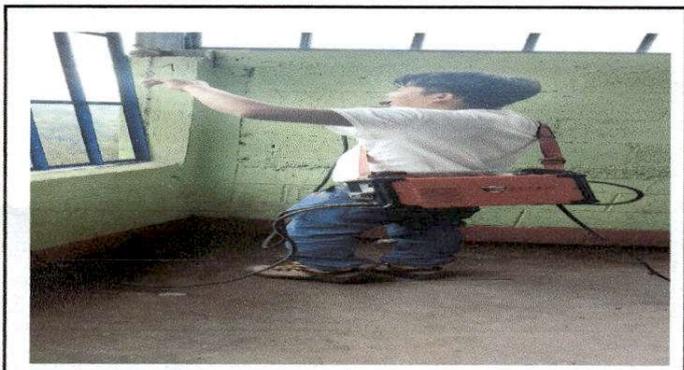
Foto 3: Instalación de estructura de metal

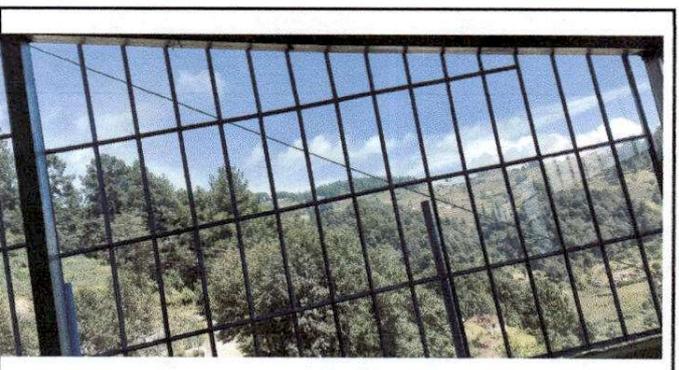
Foto 4: Instalación de estructura de metal

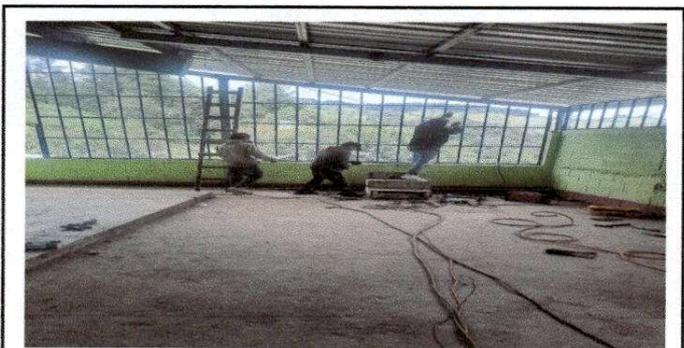
Foto 5: Instalación de vidrios

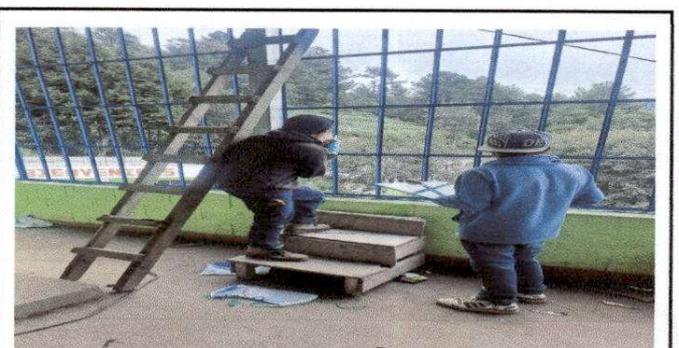
Foto 6: Instalación de vidrios
