SITUACIÓN DEFICIENCIAS DETERMINADAS

DEPARTAMENTO:	San Marcos	MUNICIPIO:	Ixchiguan
NOMBRE DEL ESTABLECIMIENTO:	Escuela Oficial Rural Mixta	DIRECCIÓN DEL ESTABLECIMIENTO:	Caserío Las Manzanas, Aldea Calapté
CÓDIGO DEL ESTABLECIMIENTO:	12-23-0020-43	FECHA:	07/05/2024

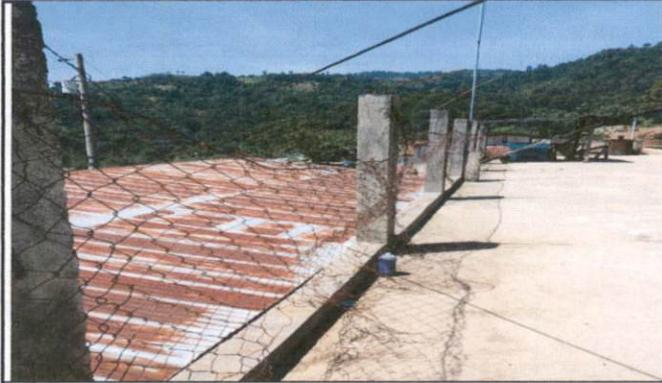
Foto 1: reparación de muro perimetral de blocc con tubo hg y malla galvanizada, soleras intermedias y columnas.

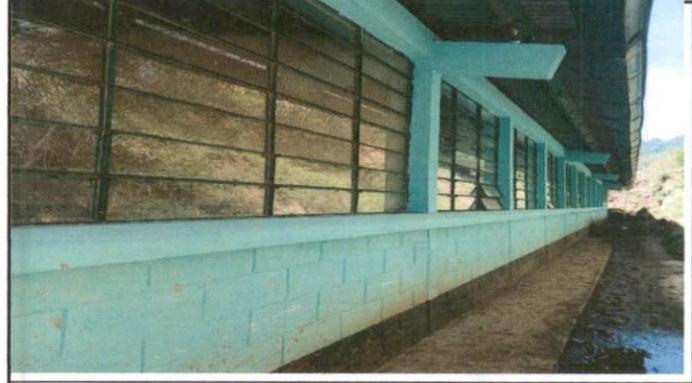
Foto 2: Fabricación e instalación de balcones de hierro en ventanas.

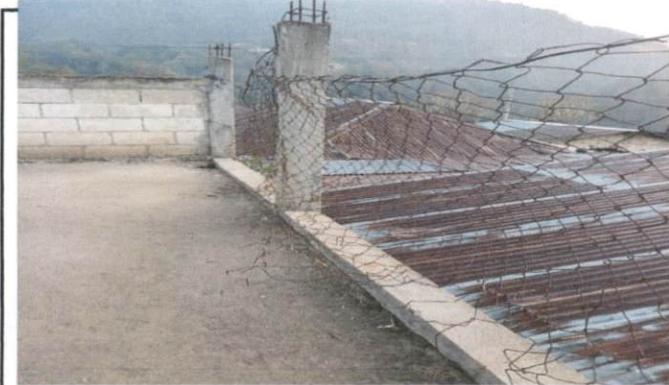
Foto 3: Reparación de muro perimetral de block con tubo hg y malla galvanizada, soleras intermedias y columnas.

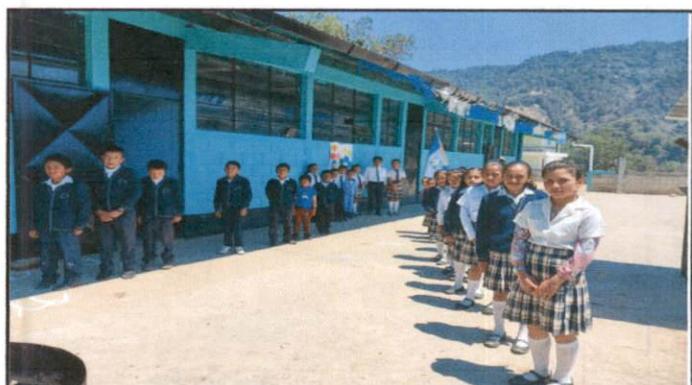
Foto 4: Fabricación e instalación de balcones de hierro en ventana

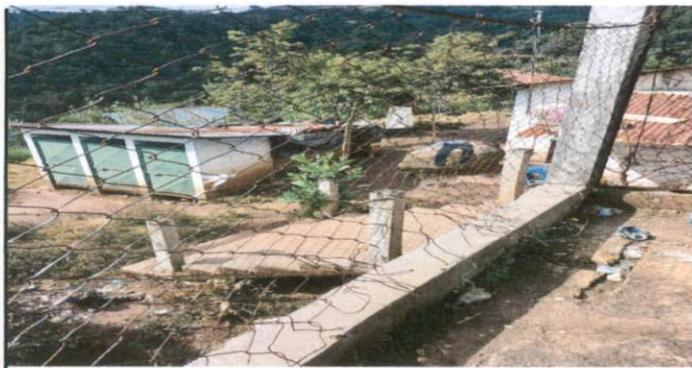
Foto 5: Reparación de muro perimetral de block con tubo hg y malla galvanizada, soleras intermedias y columnas.

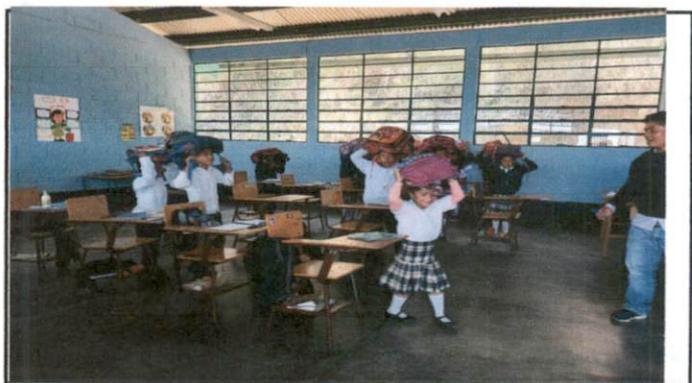
Foto 6: Fabricación e instalación de balcones de hierro en ventanas.
