**REGISTRO FOTOGRÁFICO
PROGRAMA DE MANTENIMIENTO DE EDIFICIOS ESCOLARES PÚBLICOS**

Ministerio de Educación
GUATEMALA

SITUACIÓN DEFICIENCIAS DETERMINADAS

DEPARTAMENTO:	San Marcos	MUNICIPIO:	San José Ojetenam
NOMBRE DEL ESTABLECIMIENTO:	EODP Anexa a EORM.	DIRECCIÓN DEL ESTABLECIMIENTO:	Caserío San Antonio, Aldea Esquipulas, San José Ojetenam
CÓDIGO DEL ESTABLECIMIENTO:	12-24-0032-42	FECHA:	19/08/2024

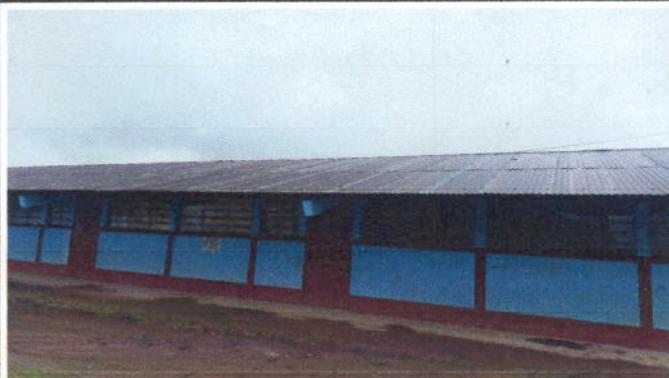
Foto 1: De esta manera es como se encuentra nuestra escolita, por lo cual necesitamos cambiar la lámina.

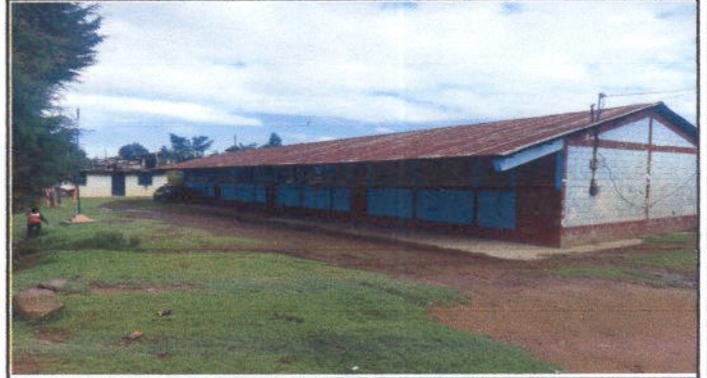
Foto 2: Necesitamos cambiar la lámina porque gotea mucho.

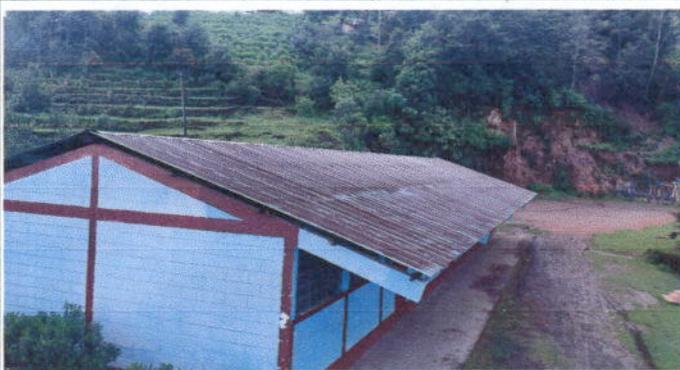
Foto 3: Necesitamos sustituir la lamina, ya que la que tiene se encuentra en mal estado.

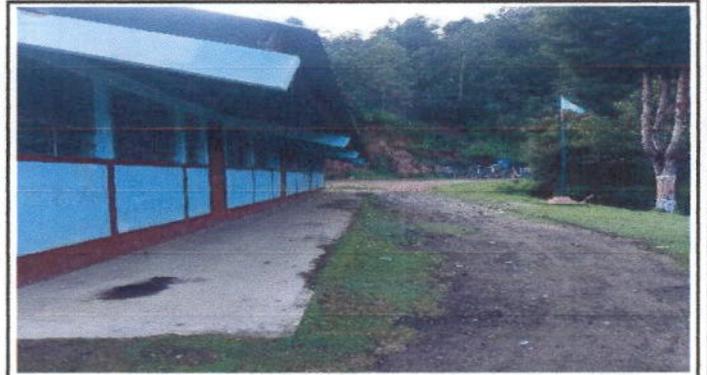
Foto 4: Necesitamos poner muro perimetral, ya que es un lugar muy transitado por personas y automoviles

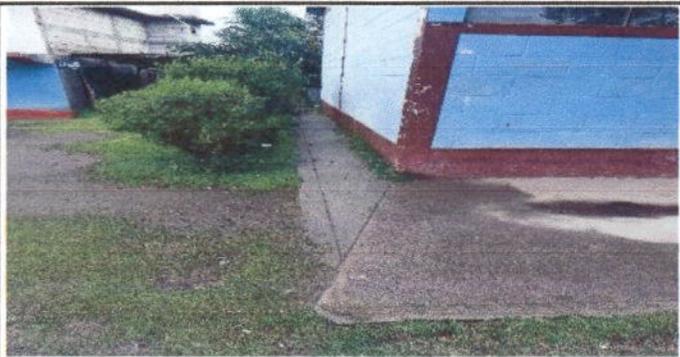
Foto 5: Necesitamos circular nuestro edificio escolar para mantenerlo en buen estado.

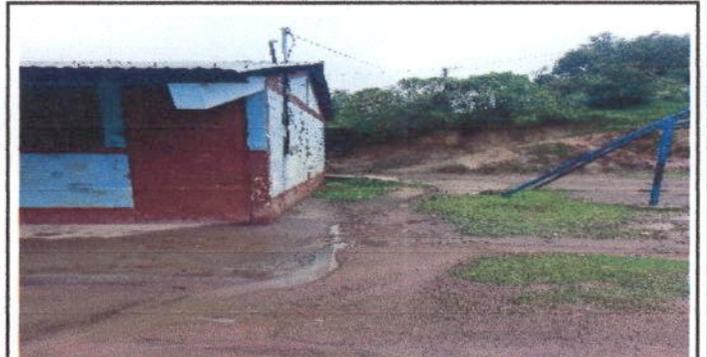
Foto 6: Necesitamos poner muro perimetral para proteger vidrios y paredes de nuestra escolita.
