SITUACIÓN DEFICIENCIAS DETERMINADAS:

DEPARTAMENTO:	San Marcos	MUNICIPIO:	San José Ojetenam
NOMBRE DEL ESTABLECIMIENTO:	EORM	DIRECCIÓN DEL ESTABLECIMIENTO:	Caserío La Reforma, Aldea San Fernando, San José Ojetenam
CÓDIGO DEL ESTABLECIMIENTO:	12-24-0959-43	FECHA:	15/05/2024

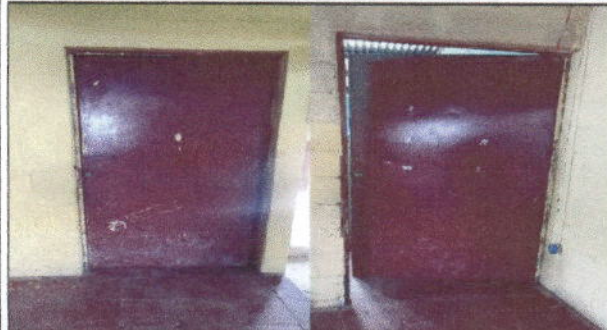
Foto1: se muestran fotografías de las dos puertas de las aulas que estan construidas desde 1,980 y por su deterioro ya necesitan ser sustituidas por puertas adecuadas. La puertas miden 1 metro por 2.10 metros

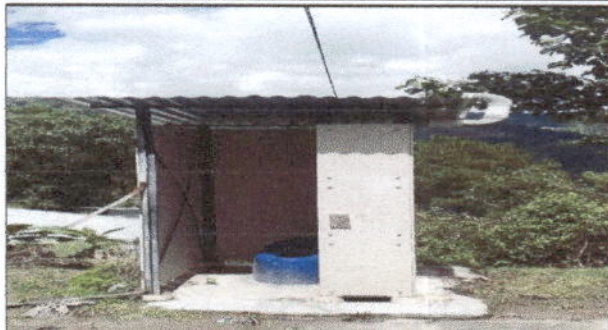
Foto 2: Se muestra la fotografia del baño que necesita la colocación de una nueva puerta, pues la que tenia se deterioró y se despegó.

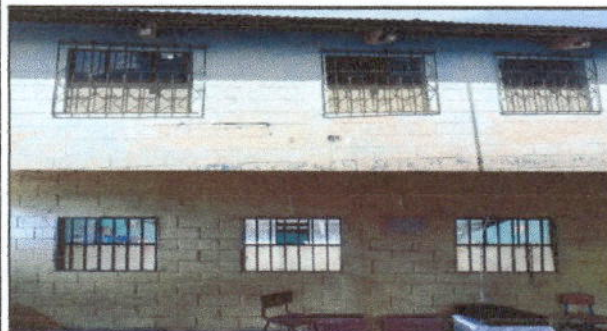
Foto 3: Se muestran fotos de las ventanas que hay que sustituir, las nueve ventanas tienen una medida de un metro cuadrado.

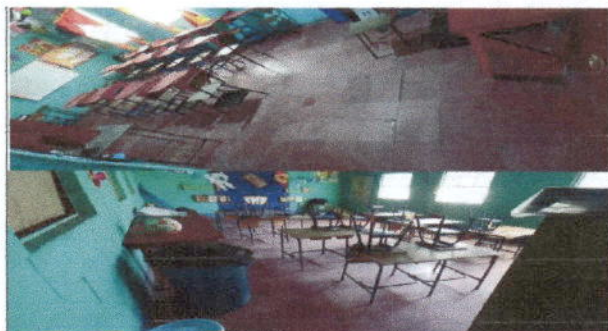
Foto 4: Se muestra las fotografías de las dos aulas, las cuales requieren el cambio de piso de granito, pues el que tiene actualmente se encuentra en muy mal estado.

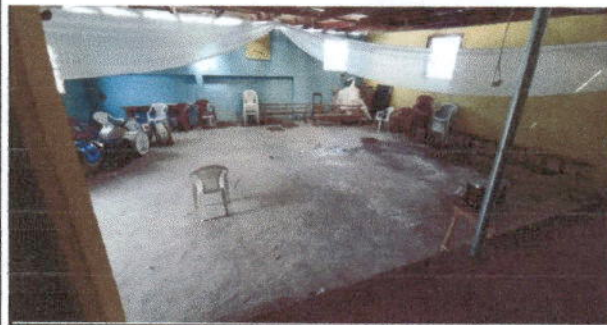
Foto 5: Se muestra fotografia del salon escolar que unicamente cuenta con una torta de concreto, sobre la cual se necesita colocar piso de granito para adecuar dicho ambiente a los niños y niñas

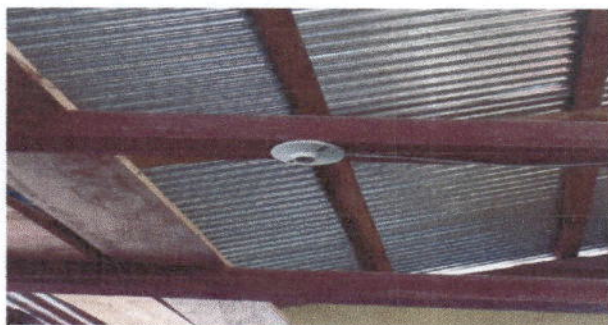
Foto 6: tambien se muestra la falta de focos ahorradores, ante esta situación se colocaran focos ahorradores en todos los módulos.

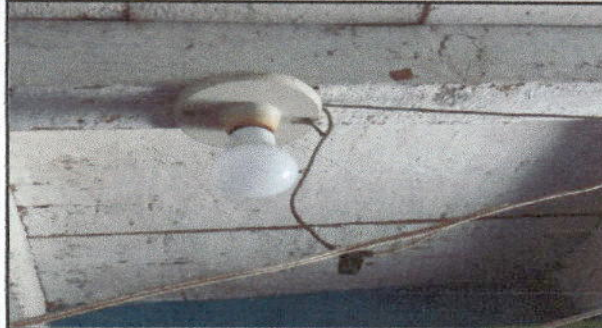
Foto 7: se muestra el mal estado de las plafoneras, despues de ya mucho tiempo de uso, se van a colocar nuevas plafoneras en todos los modulos.

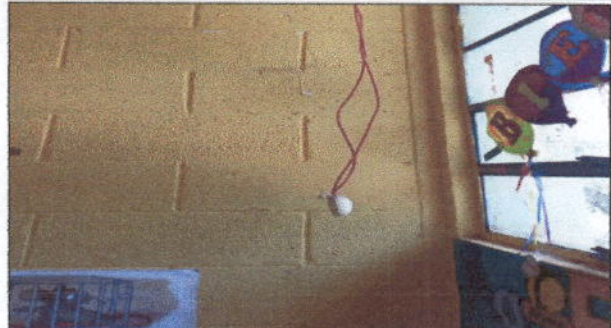
Foto 8: Se muestran fotos del mal estado y colocacion de los interruptores, por lo que se colocaran nuevos interruptores en todos los módulos.

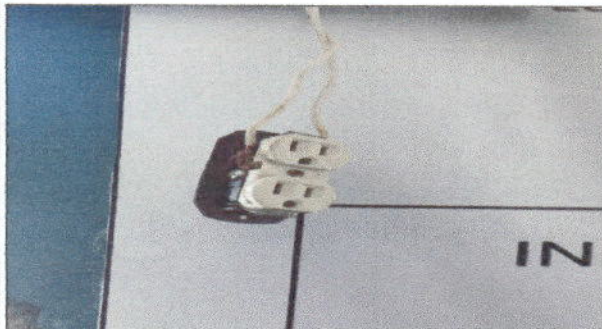
Foto 9: Se muestra el estado de los tomacorriente, los cuales se colocaran nuevos en todos los modulos.

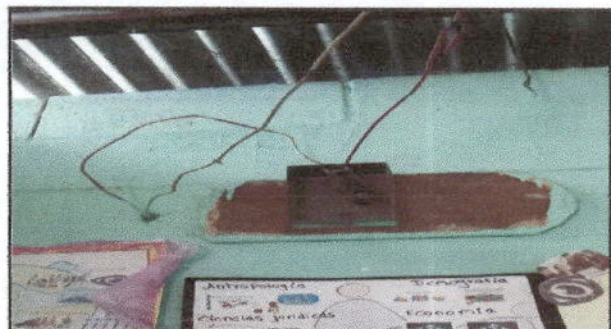
Foto 10: Se muestra el mal estado de los flipones, los cuales se colocaran 1 en cada modulo, para evitar cualquier inconveniente.

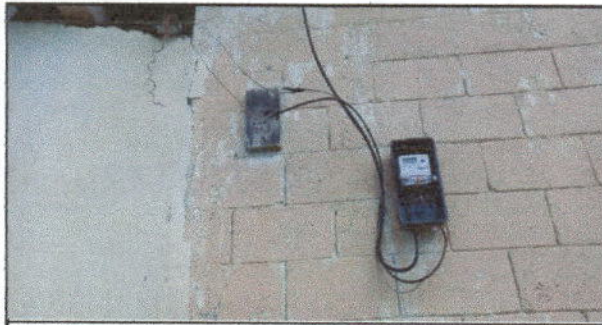
Foto 11: Se muestra el mal estado de todo el cableado electrico, iniciando desde la conexión principal con el contador hasta cada uno de los modulos, en cual se sustituirá en un 100%.
