SITUACIÓN DEFICIENCIAS DETERMINADAS

DEPARTAMENTO:	San Marcos	MUNICIPIO:	San José Ojetenam
NOMBRE DEL ESTABLECIMIENTO:	Escuela Oficial Urbana Mixta	DIRECCIÓN DEL ESTABLECIMIENTO:	Caserío San Isidro
CÓDIGO DEL ESTABLECIMIENTO:	12-24-1291-43	FECHA:	27/09/2024

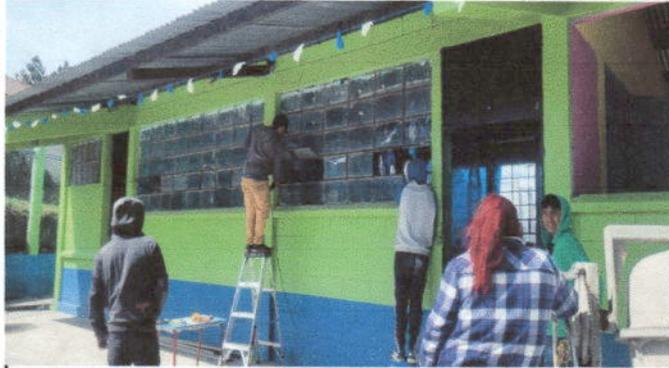
Foto1: Sustitución de ventanas de madera por metal más vidrio

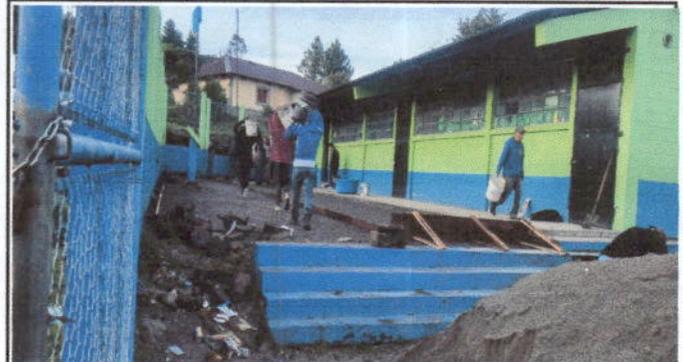
Foto 2: Reparación de planchas de concreto de patio

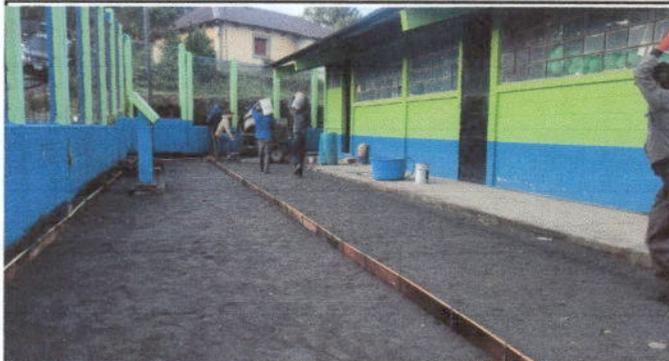
Foto 3: Reparación de planchas de concreto de patio. Area A de la escuela

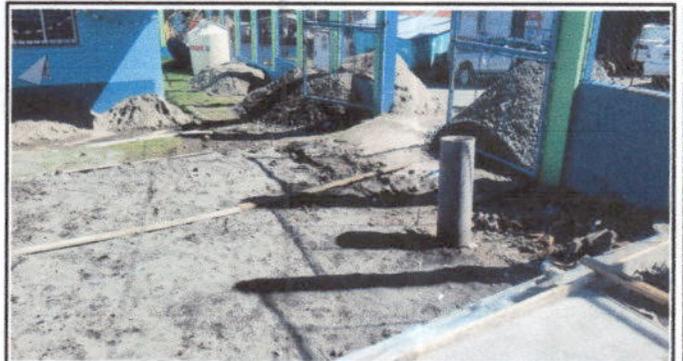
Foto 4: Reparación de planchas de concreto de patio. Area B de la escuela

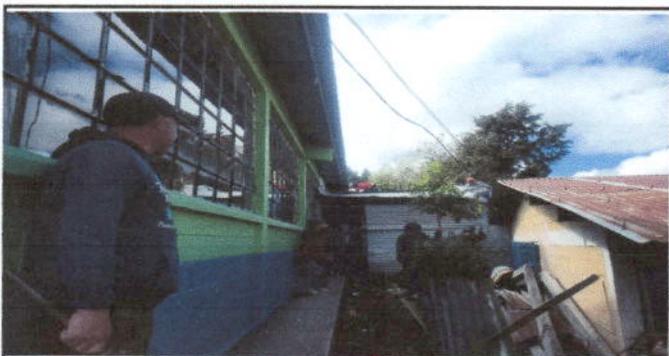
Foto 5: Sustitución de lámina por lámina troquelada aluzinc calibre 26

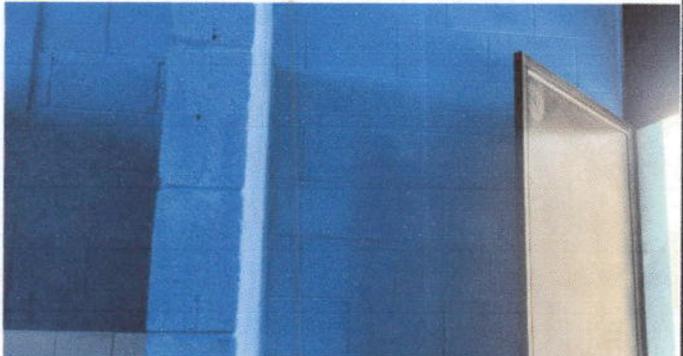
Foto 6: Mantenimiento a estructura (lijado, aplicación de pintura)
