# REGISTRO FOTOGRÁFICO PROGRAMA DE MANTENIMIENTO DE EDIFICIOS ESCOLARES PÚBLICOS

DEPARTAMENTO:	San Marcos	MUNICIPIO:	San José Ojetenam
NOMBRE DEL ESTABLECIMIENTO:	Escuela Oficial Urbana Mixta	DIRECCIÓN DEL ESTABLECIMIENTO:	Caserío San Isidro
CÓDIGO DEL ESTABLECIMIENTO:	12-24-1291-43	FECHA:	13/10/2024

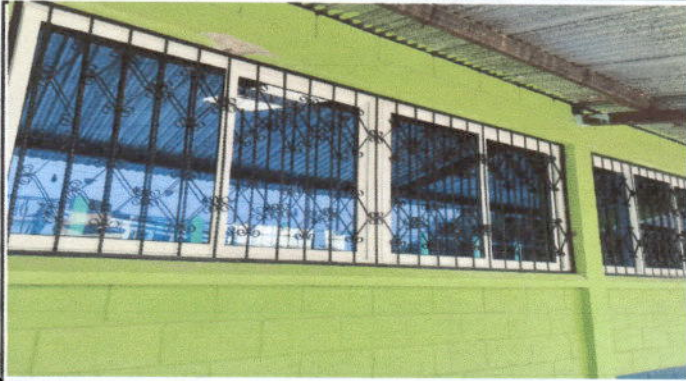
Foto1 Sustitución de ventanas de madera por metal más vidrio

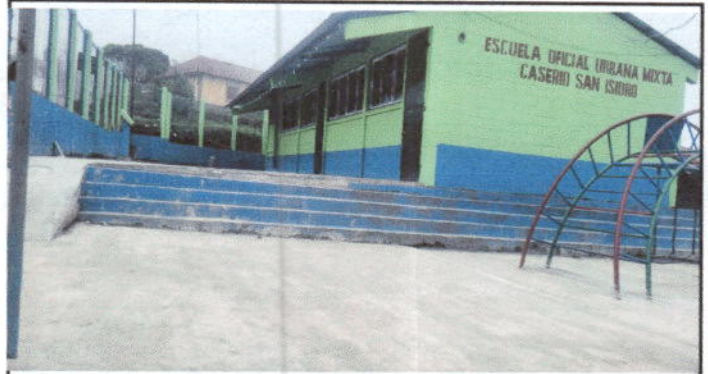
Foto 2: Reparación de planchas de concreto de patio

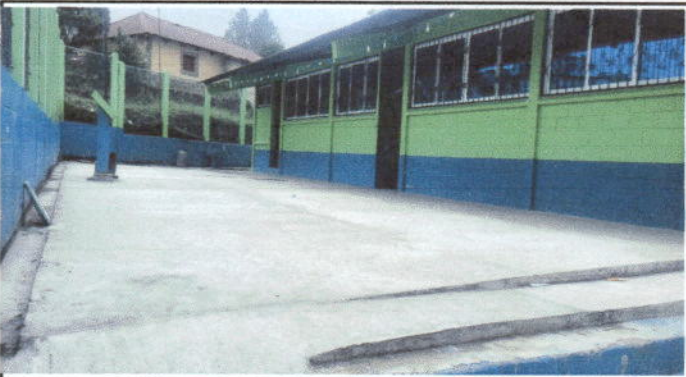
Foto 3: Reparación de planchas de concreto de patio. Area A de la escuela

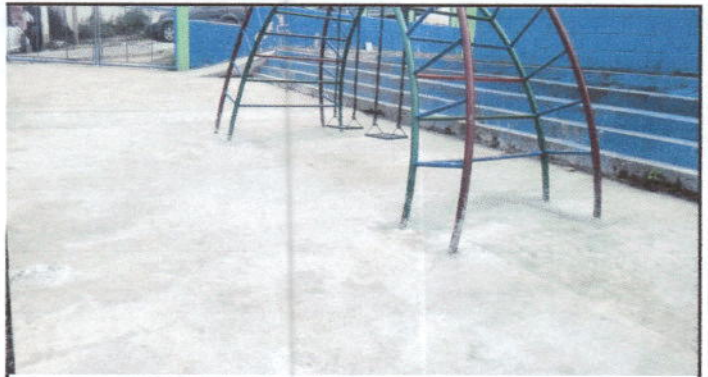
Foto 4: Reparación de planchas de concreto de patio. Area B de la escuela

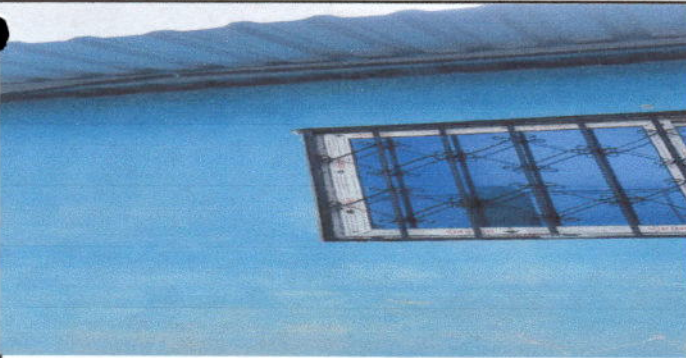
Foto 5: Sustitución de lámina por lámina troquelada aluzinc calibre 26

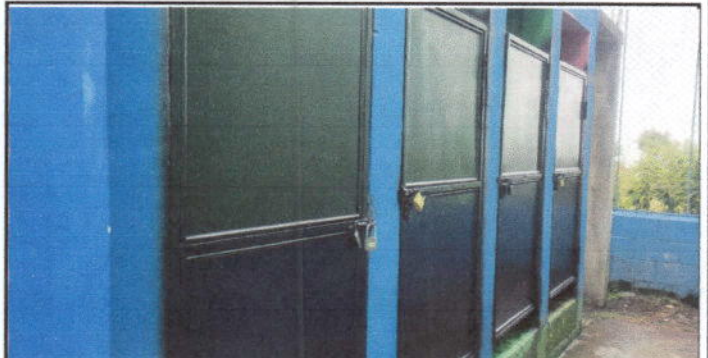
Foto 6: Así quedó el segundo patio, ya finalizados los trabajos de mejoramiento.
